Asbestinventarisatetest

Stationsstraat 31, 1840 Londerzeel
Gemeenschappelijke delen

Attestnummer : 20241021-000353.000

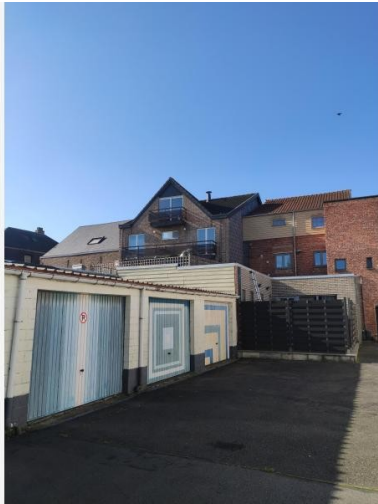
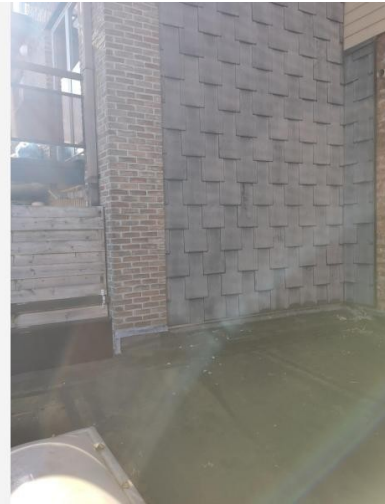
Eindbeoordeling materiaalrisico	Laag materiaalrisico en/of verlaagde kans op vezelvrijgave
---------------------------------	--

Gebondenheid	Categorie 1: hechtgebonden in oorsprong
Asbestsoort (vezeltype)	Alleen chrysotiel
Asbestconcentratie	Laag (< 50%)
Afschermingsgraad van het gehele materiaal	Geheel of deels vrij aan de buitenlucht
Toestand van het materiaal	Licht beschadigd, licht verweerd. Intact calciumsilicaatmateriaal of categorie III 'gebondenheid'

#	Type	Referentie	Resultaat
1.1	Puntmonster	001	Chrysotiel

Beschrijving	Leien zijgevels
Omgeving	Buiten
Primaire drager	Wand buitenschil
Asbestmateriaal	Dak- en gevelbekleding - Lei, shingle
Bindmiddel van asbestmateriaal	Cement
Gebondenheid op basis van bindmiddel	Hecht
Hoeveelheid (oppervlakte - aantal)	<ul style="list-style-type: none">• 25,00 m² - 1 stuk• 10,00 m² - 1 stuk
Totale oppervlakte	35,00 m ²
Eenvoudig bereikbaar	Ja
Bevestigingswijze	<ul style="list-style-type: none">• Geklemd
Identificatiemethode	Vaststelling met monsternamen
Destructieve handeling voor identificatie	Nee
Opmerking	Het betreft de leien aan beide zijkanten van het gebouw. De hoeveelheid is geschat.

Het asbestmateriaal valt onder de mijlpaal van 2034.

Verwijderen

- Zorg voor een veilig beheer. Vermijd het beschadigen van het asbestmateriaal. Controleer de toestand jaarlijks op wijzigingen.
- Hemelwater dat afspoelt van asbestcement daken of gevels kan asbestdeeltjes bevatten. Gebruik het enkel voor gesloten circuits (bv. spoelen toiletten). Reinig na het vervangen van het dak of de gevel de dakgoten en regenwaterput of -ton om asbesthoudend sediment of slib te verwijderen

- Eenvoudige handelingen: mag via doe-het-zelf of door werknemer(s) met opleidingsattest eenvoudige handelingen
Verwijderingsvoorschriften volgens Codex over het welzijn op het werk Art. VI.3-54.
- Eenvoudige handelingen: enkel door erkend asbestverwijderaar
Verwijderingsvoorschriften volgens Codex over het welzijn op het werk Art. VI.3-54.

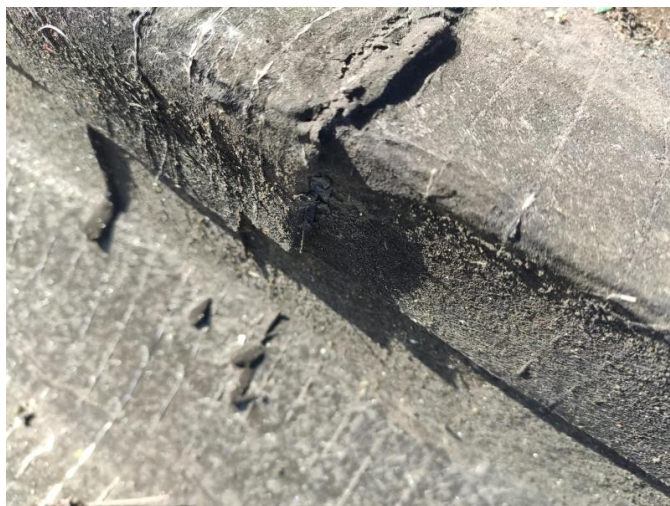
Fiche 7: Roofing plat dak

Geen asbest

#	Type	Referentie	Resultaat
7.1	Puntmonster	002	Geen asbest

Beschrijving	Roofing plat dak
Omgeving	Buiten
Primaire drager	Plat dak
Bindmiddel van materiaal	Bitumen (roofing, teer, asfalt)
Gebondenheid op basis van bindmiddel	Hecht
Hoeveelheid (oppervlakte - aantal)	• 150,00 m ² - 1 stuk
Totale oppervlakte	150,00 m ²
Identificatiemethode	Vaststelling met monstername
Destructieve handeling voor identificatie	Nee
Opmerking	Het betreft de roofingbekleding van het plat dak van het handelspand. De hoeveelheid is geschat.
