Asbestinventarisatetest

Sint-Rochusstraat 16/21, 1500 Halle

Attestnummer : 20251204-000447.000

Uitgegeven op : 04.12.2025

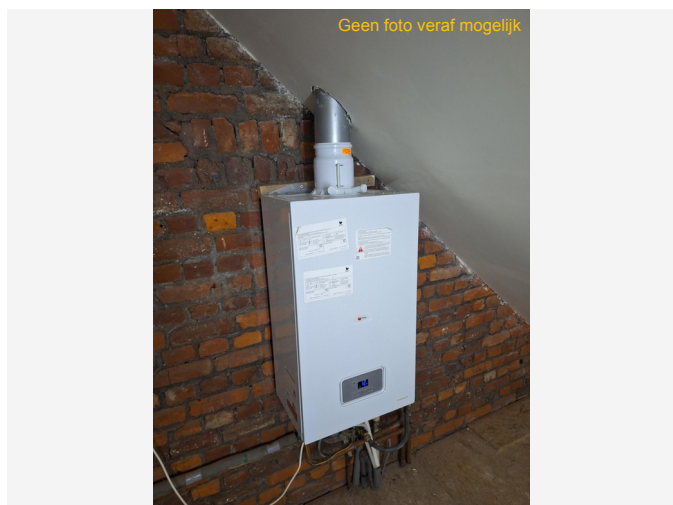
Beschrijving	Notitie	Terug te vinden op plannen
Fiche 3: CV-ketel (niet verdacht)	De CV-ketel (dichtingen, isolerend materiaal) is niet asbestverdacht.	-
