## Keuringsverslag van een elektrische laagspanning- en zeer lage spanningsinstallatie

**NIET CONFORM**

Datum keuring: 26/03/2024

Controlebezoek van een oude huishoudelijke elektrische installatie van een wooneenheid bij verkoop op vraag van de verkoper volgens (KB 08/09/2019) - AREI Boek 1- 8.4.2. en 8.2.1. en 4.2.4.3.

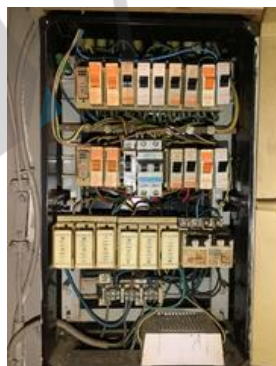
Afbeelding schakel- en verdeelbord:

15.05 De deur en/of afschermplaat van het schakelbord dient (terug)geplaatst worden. Aanraking van onder spanning staande delen mogelijk. (Boek 1 Afdeling 5.1.4. en 5.3.5.1.A. en 4.2.2.3.)

15.07 Verdeelbord dient vervangen te worden, de beschermingsgraad tegen rechstreekse aanraking is onvoldoende. (Boek 1 Onderafdeling 4.2.2.3.)

15.09 De genaakbare, naakte onder spanning staande delen zijn onvoldoende afgeschermd. (Boek 1 Afdeling 5.1.4. en 4.2.2.3.)

15.10 Niet gebruikte invoeringen van het verdeelbord zijn niet correct of onvoldoende afgedicht. (Boek 1 Afdeling 5.1.4. en 4.2.2.3.)
