# Asbestinventarisatetest

Boterbloemlaan 24, 2460 Kasterlee

Attestnummer : 20240916-000152.000

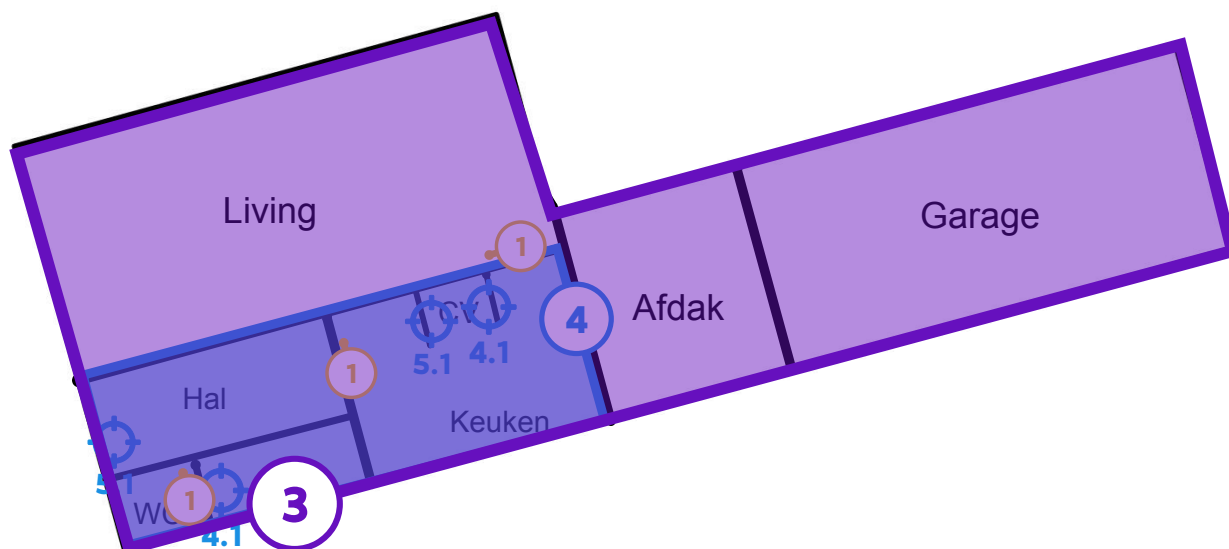
# Plan 1.1: Gelijkvloers plan

Beschrijving	Type	Actie
1. Massal vloertabletten	Asbestmateriaal	Zorgvuldig beheren
3. Niet-asbestverdacht	Advies	-
4. Plafondpleister	Geen asbest	-
4.1 Code: 2	Mengmonster	-
5. Wandpleister	Geen asbest	-
5.1 Code: 1	Mengmonster	-

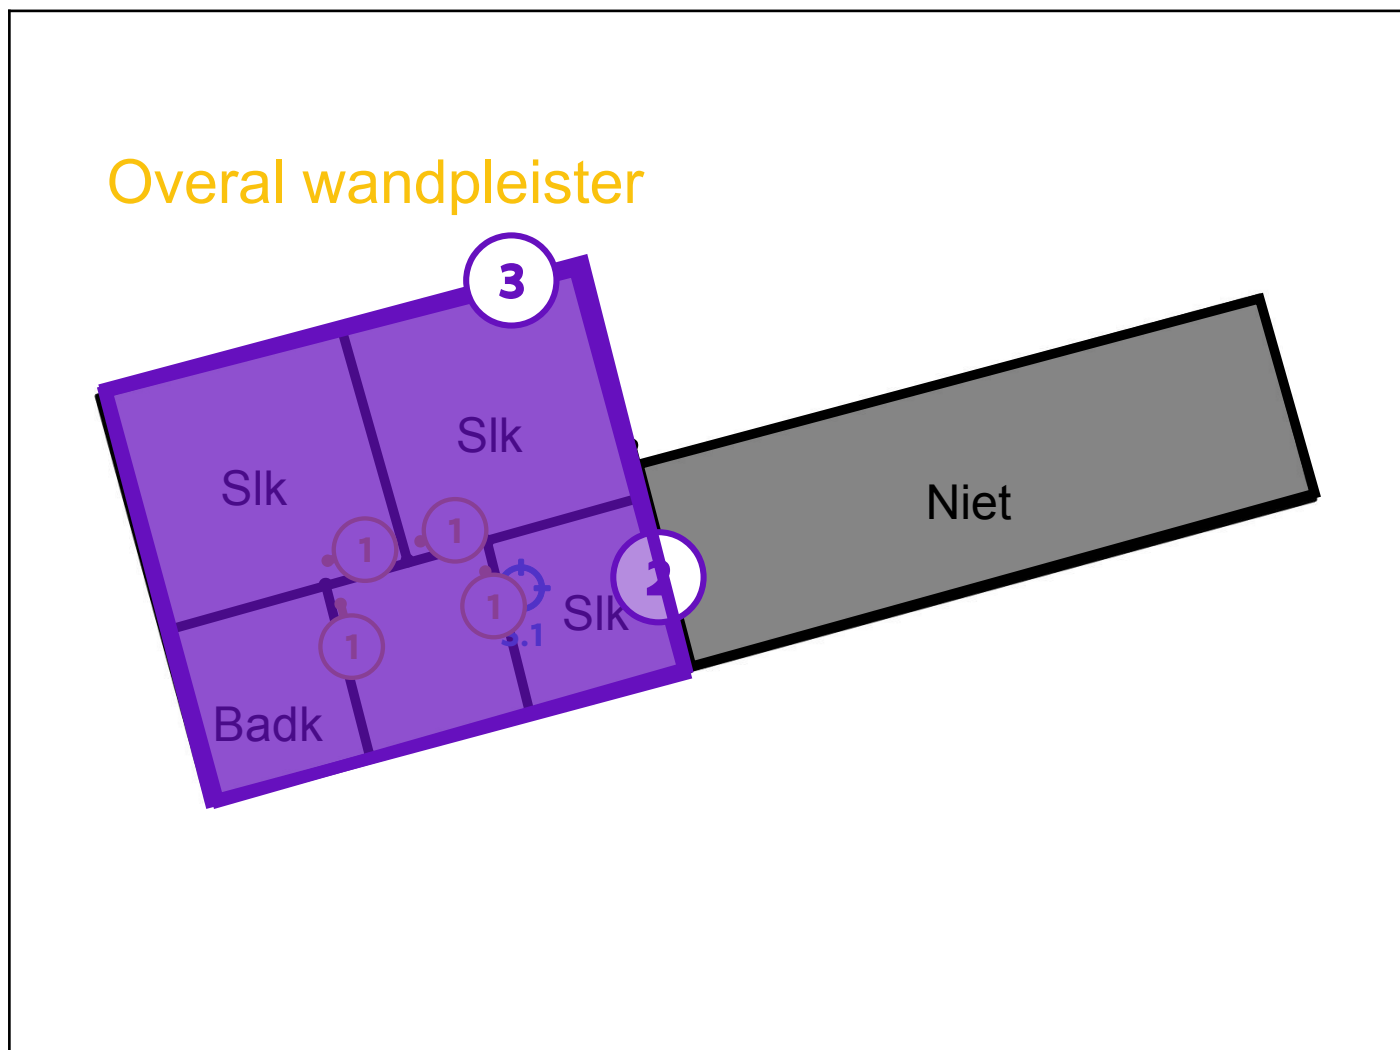
## Plan 1.2: Verdieping plan

Beschrijving	Type	Actie
1. Massal vloetabletten	Asbestmateriaal	Zorgvuldig beheren
2. Plat dak woning	Beperking	-
3. Niet-asbestverdacht	Advies	-
5. Wandpleister	Geen asbest	-
5.1 Code: 1	Mengmonster	-

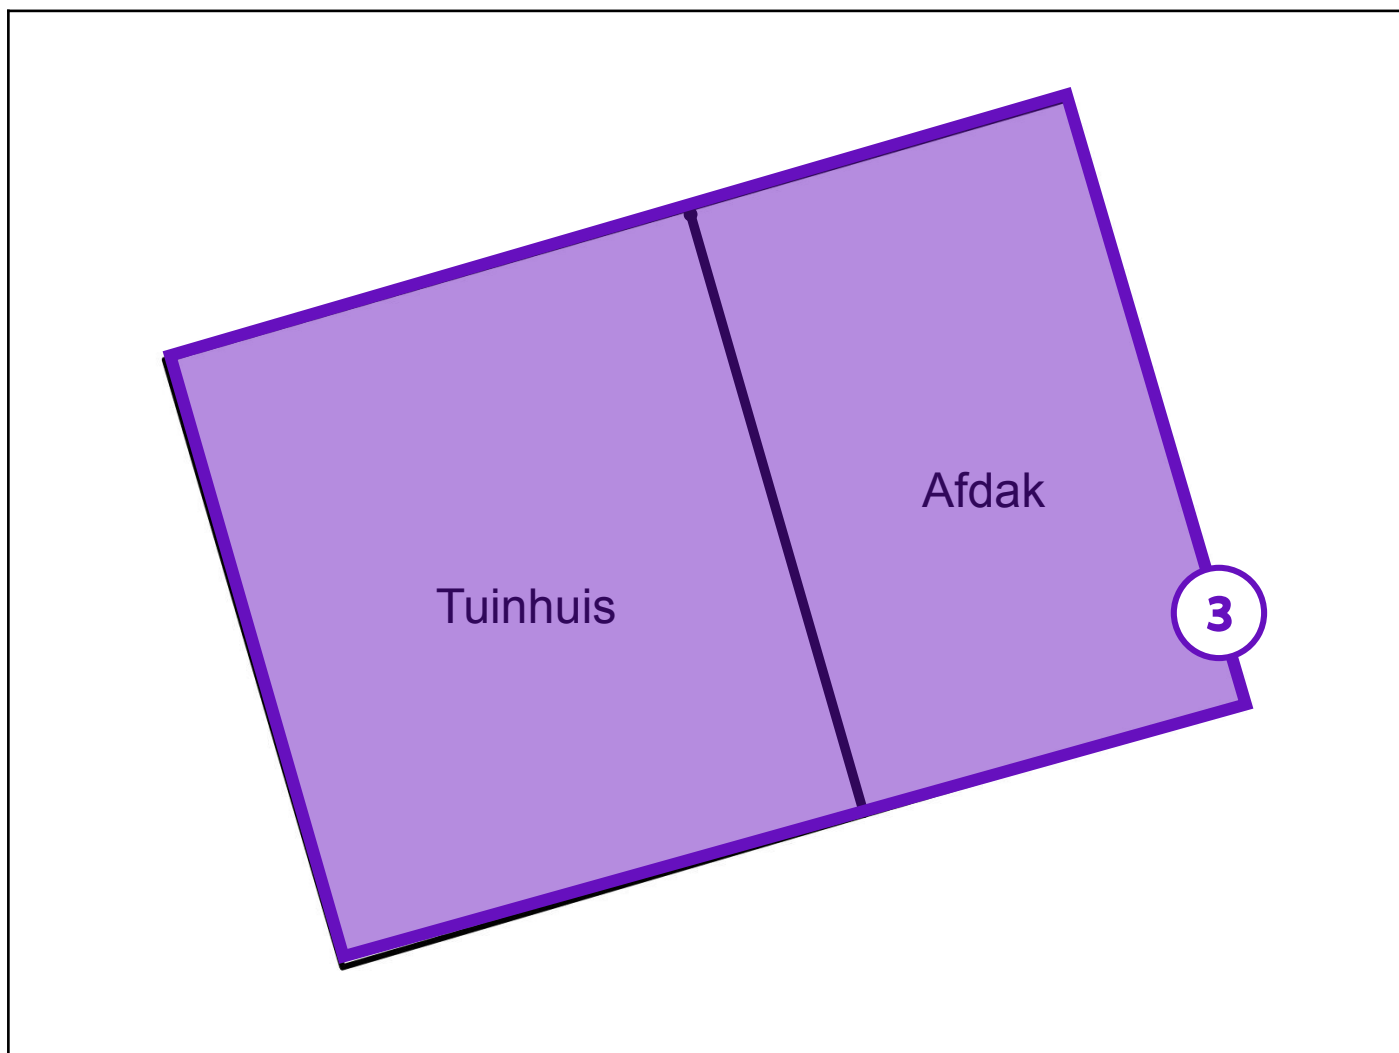
## Plan 2.1: Tuinhuis/afdak plan

Beschrijving	Type	Actie
3. Niet-asbestverdacht	Advies	-

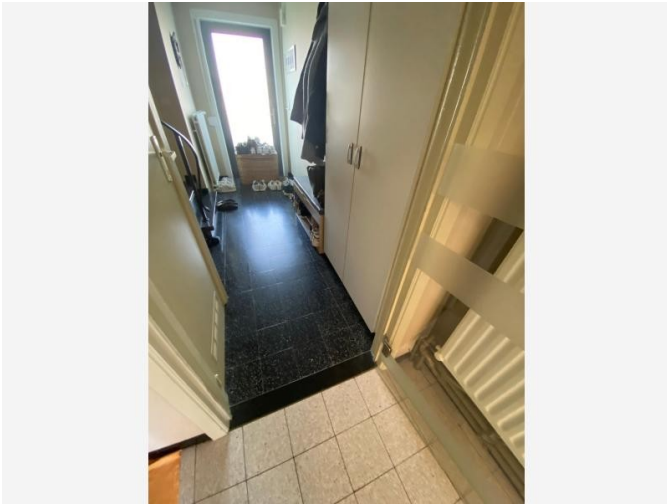
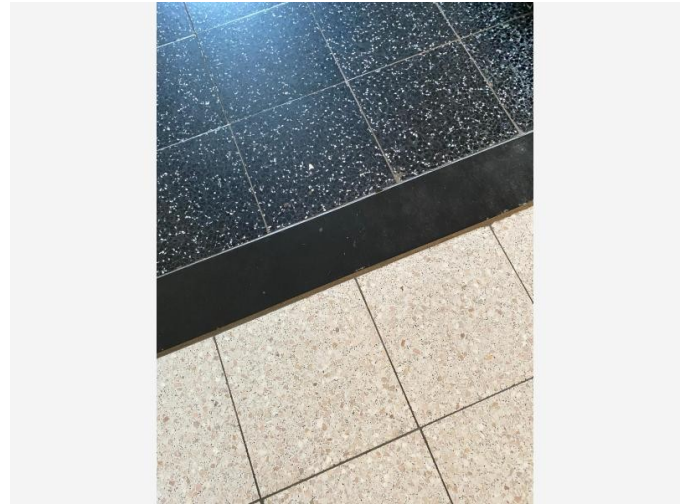
Overzichtsfoto

Detailfoto

Eindbeoordeling materiaalrisico	Laag materiaalrisico en/of verlaagde kans op vezelvrijgave
---------------------------------	--

Gebondenheid	Categorie 1: hechtgebonden in oorsprong
Asbestsoort (vezeltype)	Alleen chrysotiel
Asbestconcentratie	Laag (< 50%)
Afschermingsgraad van het gehele materiaal	Geheel of deels (ook) vrij aan de binnenlucht
Toestand van het materiaal	Licht beschadigd, licht verweerd. Intact calciumsilicaatmateriaal of categorie III 'gebondenheid'

Beschrijving	Massal vloertabletten
Omgeving	Binnen
Primaire drager	Vloer
Asbestmateriaal	Plaat, paneel, tablet - Type Massal
Bindmiddel van asbestmateriaal	Cement
Gebondenheid op basis van bindmiddel	Hecht
Hoeveelheid (oppervlakte - dikte - aantal)	<ul style="list-style-type: none"><li>• 0,20 m<sup>2</sup> - 2,00 cm - 7 stuks</li></ul>
Totaal volume	0,028 m <sup>3</sup>
Eenvoudig bereikbaar	Ja
Bevestigingswijze	<ul style="list-style-type: none"><li>• Verlijmd, ingegoten, versmeerd</li></ul>
Identificatiemethode	Vaststelling zonder monstername
Destructieve handeling voor identificatie	Nee

- Zorg voor een veilig beheer. Vermijd het beschadigen van het asbestmateriaal. Controleer de toestand jaarlijks op wijzigingen.

- Eenvoudige handelingen: mag via doe-het-zelf of door werknemer(s) met opleidingsattest eenvoudige handelingen  
De tabletten kunnen voorzichtig losgebeiteld worden, extra bevochtigen om stof te voorkomen + dragen van de nodige beschermingsmiddelen (mondmasker FFP3, handschoenen, tyvec). Dubbel verpakken in plastic folie en afvoeren naar het containerpark als hechtgebonden asbestafval. (Meer info en de recentste verwijderingsmethodes op: <https://ovam.vlaanderen.be/asbest-correct-verwijderen>)

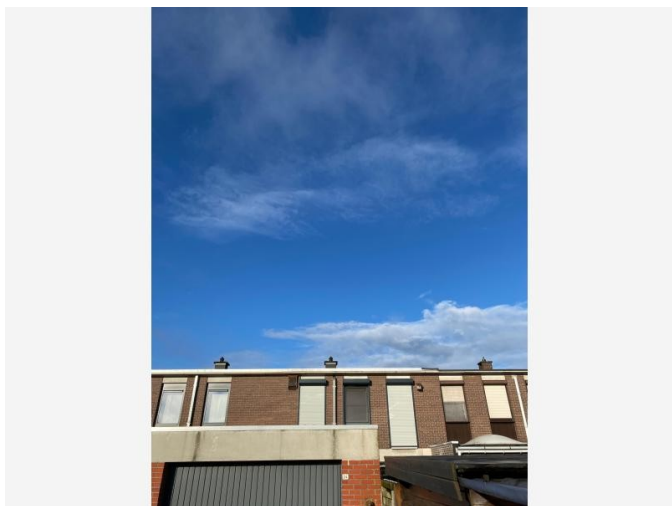
*Situeringfoto*

**Reden:** Het te onderzoeken materiaal situeert zich hoger dan 3,50 m te rekenen vanaf een veilige ondergrond

**Uitleg van de asbestdeskundige:** Dak hoger dan 3,5m, opdrachtgever voorziet ook geen veilige stelling/klimmateriaal.

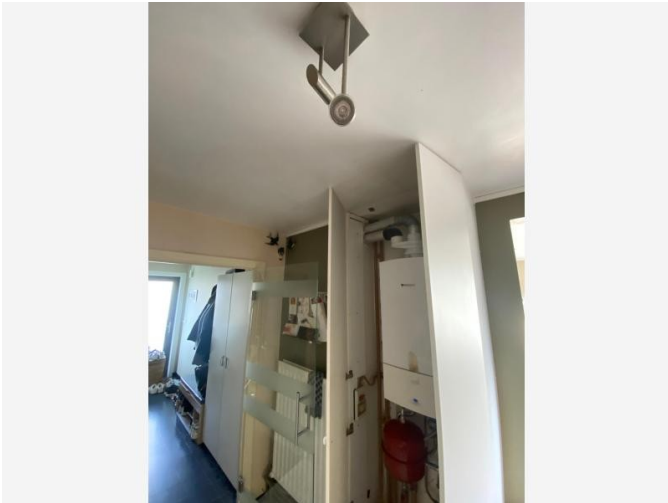
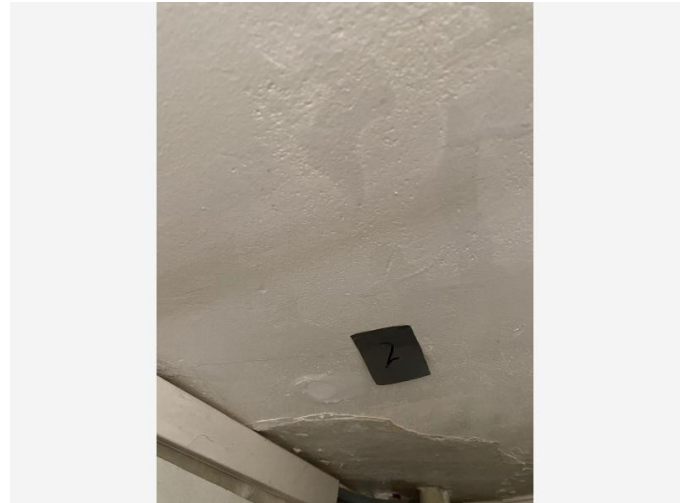
## Fiche 4: Plafondpleister

Overzichtsfoto

Detailfoto

Geen asbest

#	Type	Referentie	Resultaat
4.1	Mengmonster	2	Geen asbest

Beschrijving	Plafondpleister
Omgeving	Binnen
Primaire drager	Plafond
Bindmiddel van materiaal	Gips - kalk
Gebondenheid op basis van bindmiddel	Niet-hechtgebonden
Hoeveelheid (oppervlakte - dikte - aantal)	• 22,00 m <sup>2</sup> - 1,00 cm - 1 stuk
Totaal volume	0,22 m <sup>3</sup>
Identificatiemethode	Vaststelling met monstername
Destructieve handeling voor identificatie	Nee
Opmerking	Stalen genomen in stookplaats/keuken en traphal. Grotendeels vals plafond.

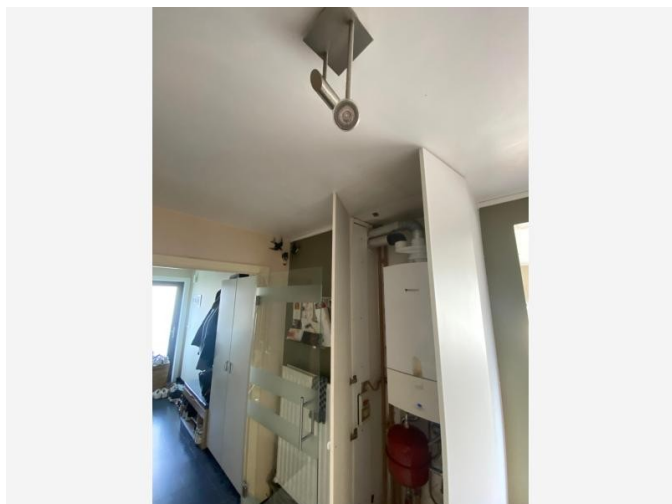
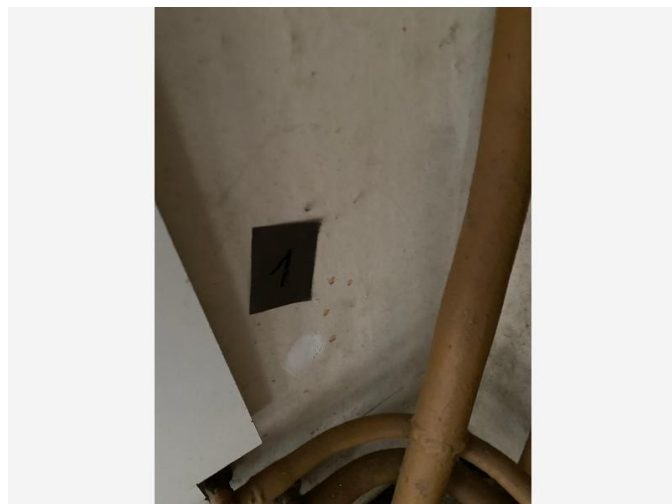
Overzichtsfoto

Detailfoto

Geen asbest

#	Type	Referentie	Resultaat
5.1	Mengmonster	1	Geen asbest

<b>Beschrijving</b>	Wandpleister
<b>Omgeving</b>	Binnen
<b>Primaire drager</b>	Binnenwand
<b>Bindmiddel van materiaal</b>	Gips - kalk
<b>Gebondenheid op basis van bindmiddel</b>	Niet-hechtgebonden
<b>Hoeveelheid (oppervlakte - dikte - aantal)</b>	• 155,00 m <sup>2</sup> - 1,00 cm - 1 stuk
<b>Totaal volume</b>	1,55 m <sup>3</sup>
<b>Identificatiemethode</b>	Vaststelling met monstername
<b>Destructieve handeling voor identificatie</b>	Nee
<b>Opmerking</b>	Stalen genomen in keuken/stookplaats, traphal en slaapkamer.
