Asbestinventarisatetest

Daaleindestraat 78, 3720 Kortesse

Attestnummer : **20240512-000047.000**

Asbestveilig

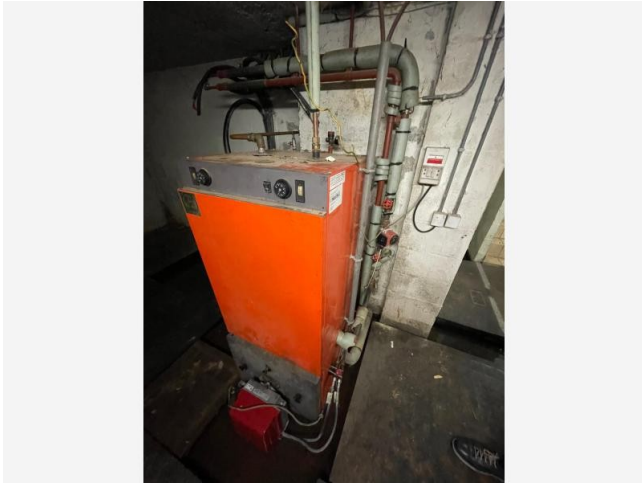
Fiche 1: Oude CV-ketel

Oude CV-ketel in de kelder, bevat potentieel intern (asbestverdachte) dichtingen en/of onderdelen.
Vandaar dat deze ketel bij vervanging of verwijdering best als een geheel afgevoerd wordt.

Identificatiemethode	Redelijk vermoeden
Primaire drager	HVAC infrastructuur en uitrusting
(Asbest)materiaal	Pakking, dichting
Bindmiddel	Karton - papier - viltachtig
Gebondenheid bindmiddel	Niet-hechtgebonden

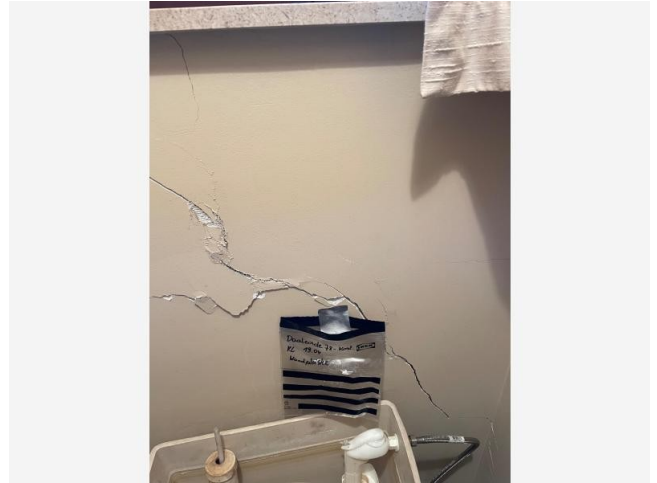
Fiche 2: Wandpleister

Geen asbest

#	Type	Referentie	Resultaat
2.1	Mengmonster	2401727-001	Geen asbest

Beschrijving	Wandpleister
Omgeving	Binnen
Primaire drager	Binnenwand

Bindmiddel van materiaal	Gips - kalk
Gebondenheid op basis van bindmiddel	Niet-hechtgebonden
Hoeveelheid (oppervlakte - dikte - aantal)	• 160,00 m ² - 1,50 cm - 1 stuk
Totaal volume	2,40 m ³
Identificatiemethode	Vaststelling met monstername
Destructieve handeling voor identificatie	Nee
Opmerking	De wanden zijn over het merendeel van de woning volledig gepleisterd. De wanden op de eerste verdieping onder het hellend dak werden in gipskarton afgewerkt.

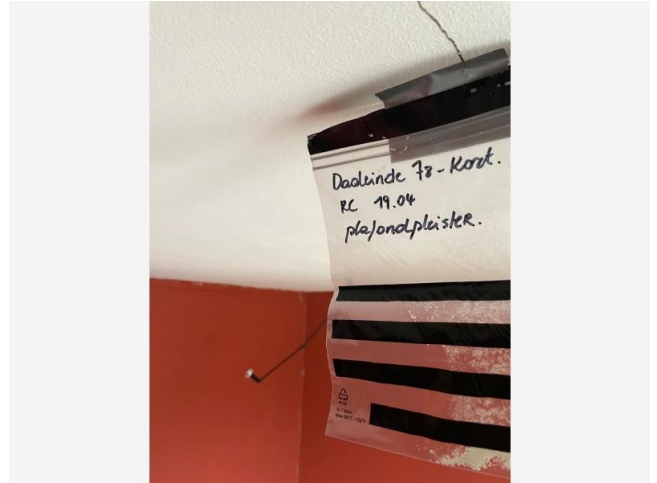
Fiche 3: Plafondpleister

Geen asbest

#	Type	Referentie	Resultaat
3.1	Mengmonster	2401727-002	Geen asbest

Beschrijving	Plafondpleister
Omgeving	Binnen
Primaire drager	Plafond
Bindmiddel van materiaal	Gips - kalk

Gebondenheid op basis van bindmiddel	Niet-hechtgebonden
Hoeveelheid (oppervlakte - dikte - aantal)	• 75,00 m ² - 2,19 cm - 1 stuk
Totaal volume	1,643 m ³
Identificatiemethode	Vaststelling met monstername
Destructieve handeling voor identificatie	Nee
Opmerking	De eerste verdieping onder het hellend dak werd afgewerkt in gipskarton.
