Asbestinventarisatetest

Jan Ockeghemstraat 19, 9400 Ninove

Attestnummer : 20230718-000441.000

Uitgegeven op : 18.07.2023

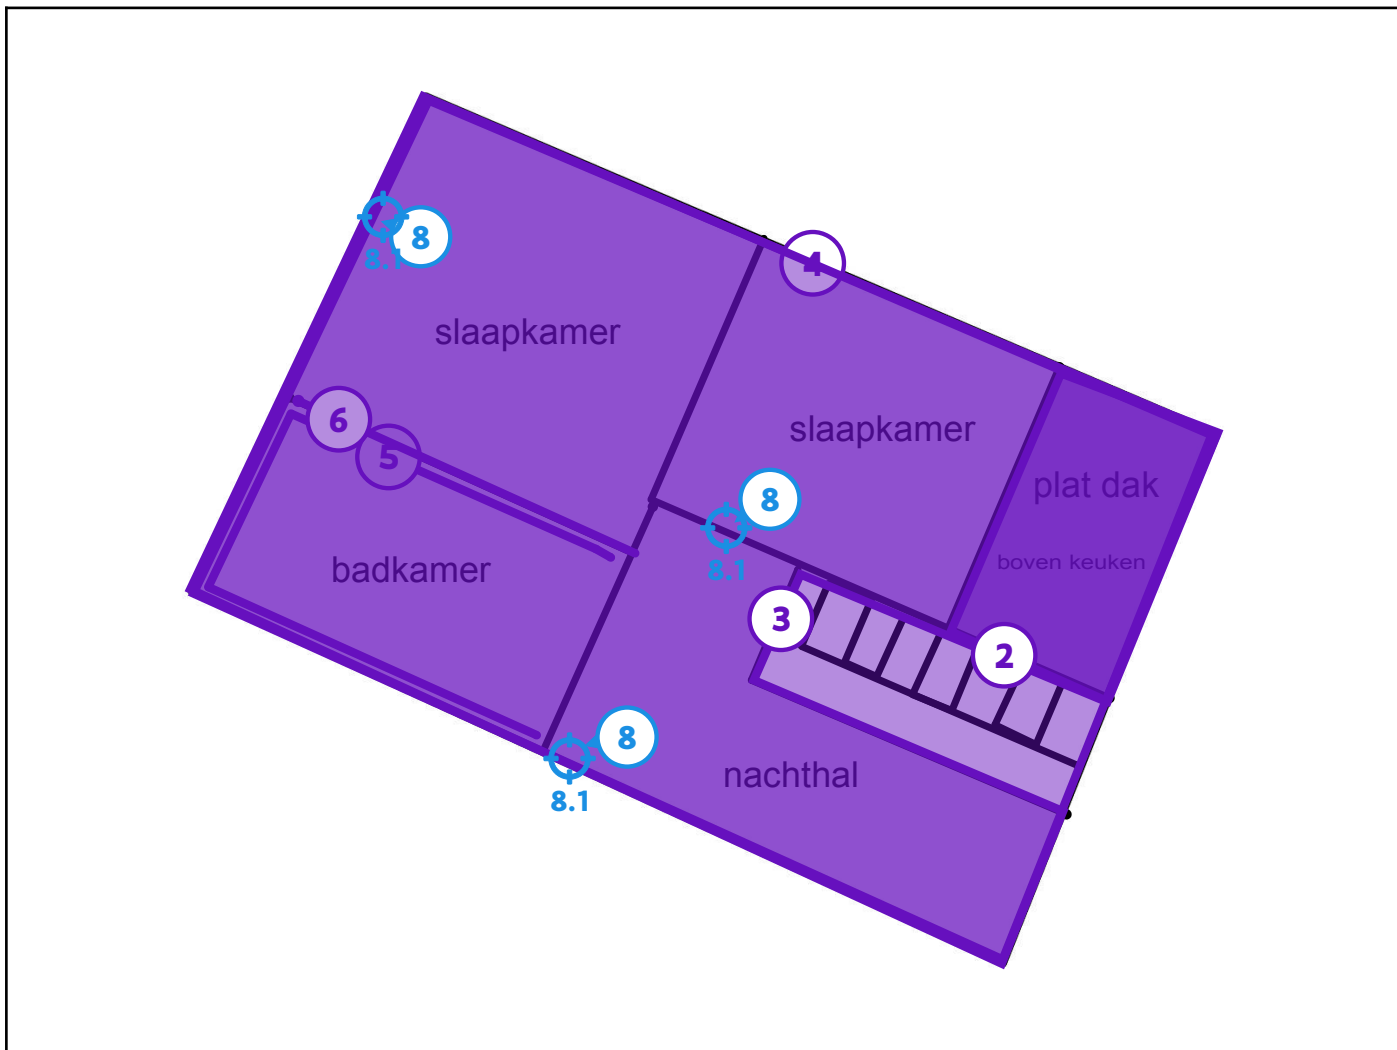
Plan 1.2: Eerste verdieping

Beschrijving	Type	Actie
2. roofing plat dak	Advies	-
3. vloerzeil	Advies	-
4. vals plafond	Advies	-
5. faience	Advies	-
6. valse wand	Advies	-
8. Pleister slaapkamer 1,2 + hal 1e verdieping	Geen asbest	-
8.1 Code: 1.2	Mengmonster	-

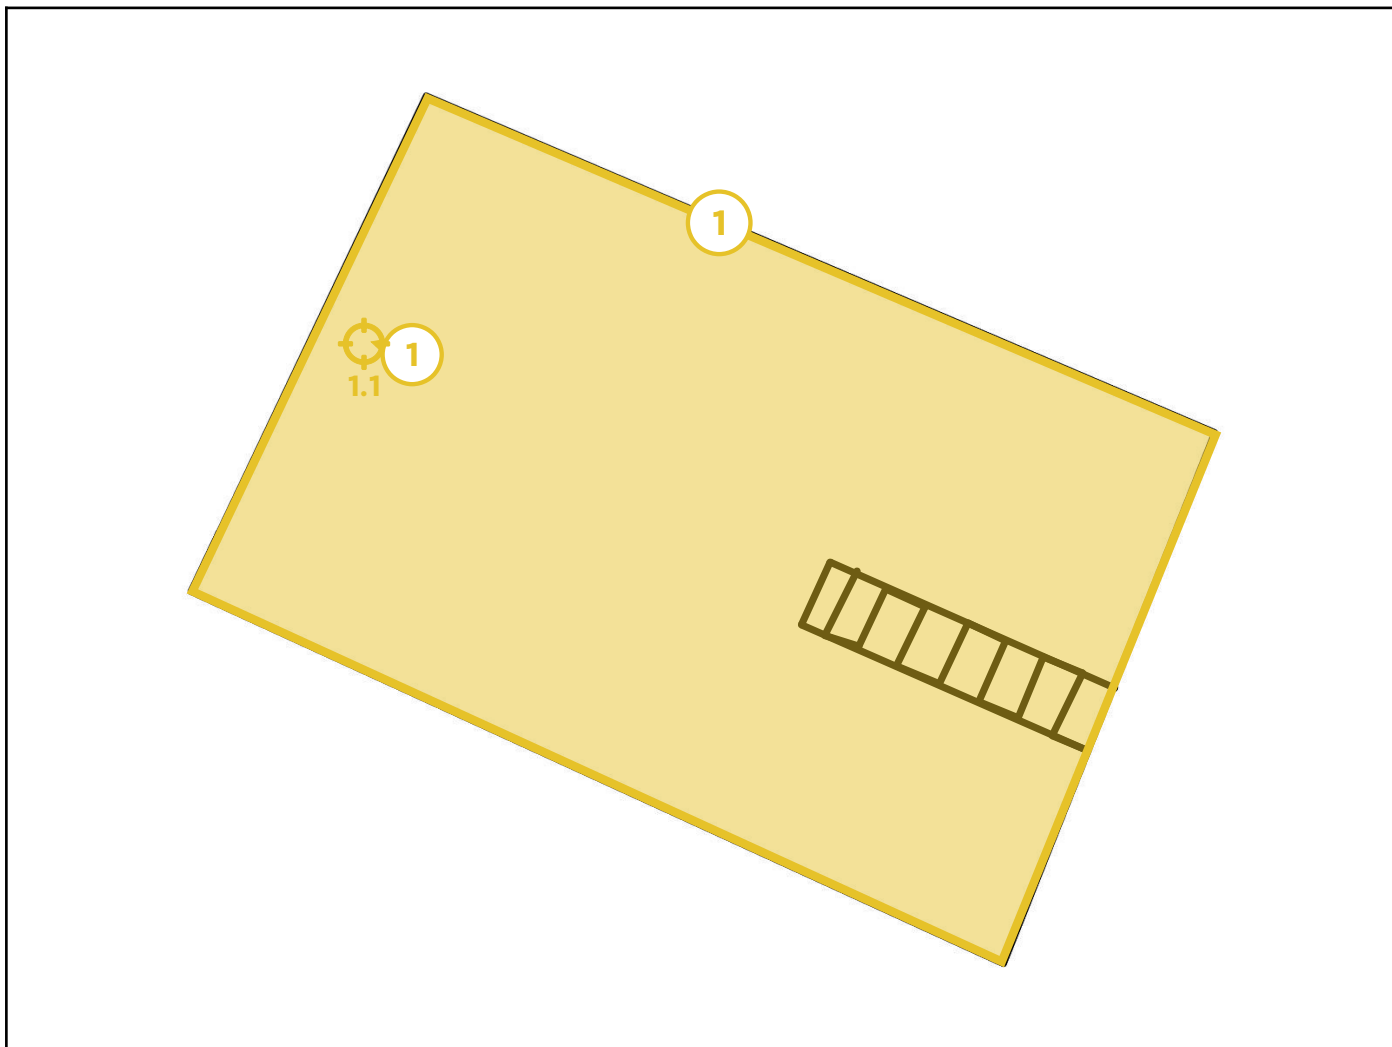
Plan 1.3: Dak/Onderdak

Beschrijving	Type	Actie
1. Onderdakplaten zolder	Asbestmateriaal	Zorgvuldig beheren
1.1 Code: 2.1	Puntmonster	-

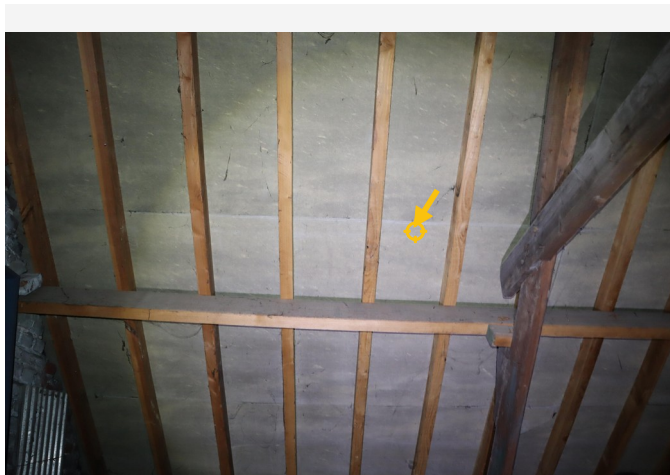
Het asbestmateriaal valt onder de mijlpaal van 2040.

Eindbeoordeling materiaalrisico	Laag materiaalrisico en/of verlaagde kans op vezelvrijgave
---------------------------------	--

Gebondenheid	Categorie 1: hechtgebonden in oorsprong
Asbestsoort (vezeltype)	Alleen chrysotiel
Asbestconcentratie	Laag (< 50%)
Afschermingsgraad van het gehele materiaal	Niet stootvaste afscherming
Toestand van het materiaal	Matig beschadigd, matig verweerd

#	Type	Referentie	Resultaat
1.1	Puntmonster	2.1	Chrysotiel

Beschrijving	Onderdakplaten zolder
Omgeving	Binnen
Primaire drager	Schuin dak
Asbestmateriaal	Plaat, paneel, tablet - Type Menuiserite
Bindmiddel van asbestmateriaal	Cement
Gebondenheid op basis van bindmiddel	Hecht
Hoeveelheid (oppervlakte - dikte - aantal)	• 60,00 m ² - 0,50 cm - 1 stuk

Totaal volume	0,30 m ³
Eenvoudig bereikbaar	Nee <ul style="list-style-type: none"> • Het asbestmateriaal is bedekt (uitgezonderd laag verf, coating, behang, kunststof, textiel) en het wegnemen van het bedekkende materiaal kan niet zonder het bedekkende materiaal te beschadigen. • Verwijdering tast de bouwkundige integriteit aan.
Bevestigingswijze	<ul style="list-style-type: none"> • Geschroefd • Genageld, geniet
Identificatiemethode	Vaststelling met monsternamen
Destructieve handeling voor identificatie	Nee
Opmerking	Onderdakplaten zolder oppervlakte bij benadering opgegeven bouwjaar is indicatief gezien dit bij niemand bekend was

- Zorg voor een veilig beheer en verwijder dit asbestmateriaal wanneer het bij werken eenvoudig bereikbaar wordt. Controleer de toestand jaarlijks op wijzigingen.

- Eenvoudige handelingen: mag via doe-het-zelf of door werknemer(s) met opleidingsattest eenvoudige handelingen hechtgebonden toepassing
te verwijderen door dakwerker met kennis eenvoudige handelingen (zonder beschadiging)

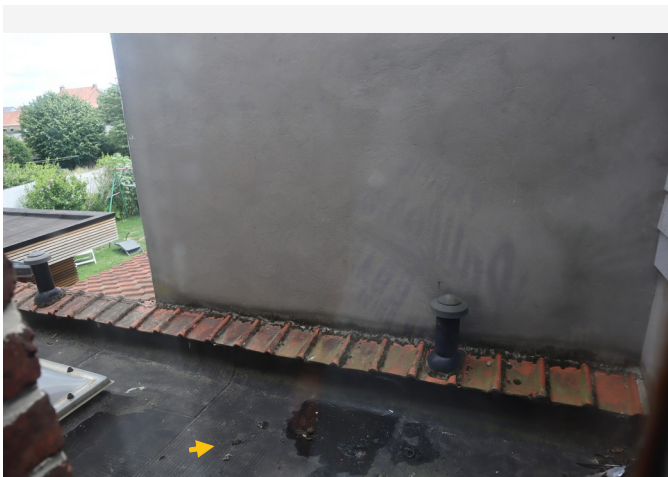
Vrije foto

roofing bevindt zich op plat dak boven keuken
niet te testen doordat waterdichtheid niet kon gegarandeerd worden
eventuele destructieve staalname bij verwijdering

Identificatiemethode	Redelijk vermoeden
Primaire drager	Plat dak
(Asbest)materiaal	Dak- en gevelbekleding - Roofing
Bindmiddel	Bitumen (roofing, teer, asfalt)
Gebondenheid bindmiddel	Hecht

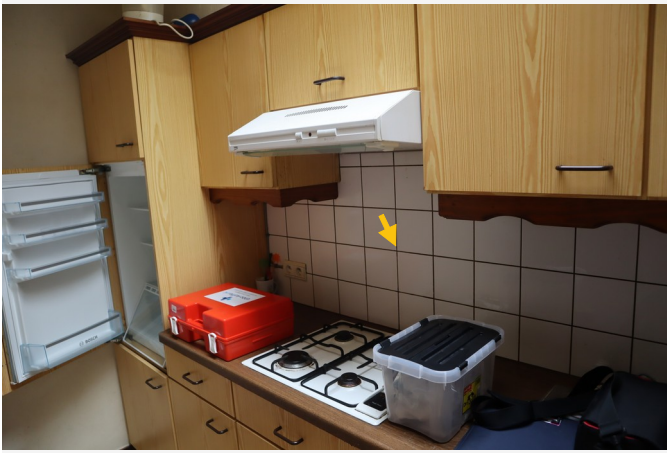
Vrije foto

faience bevindt zich in keuken 3m², toilet 4m², op 1e verdiep in de badkamer - 8m²
onduidelijk welke lijm er zich nog onder bevindt
voorzichtigheid geboden bij verwijdering

Identificatiemethode	Redelijk vermoeden
Primaire drager	Binnenwand
(Asbest)materiaal	In-situ afwerkingslagen - Lijm laag
Bindmiddel	Lijm
Gebondenheid bindmiddel	Hecht

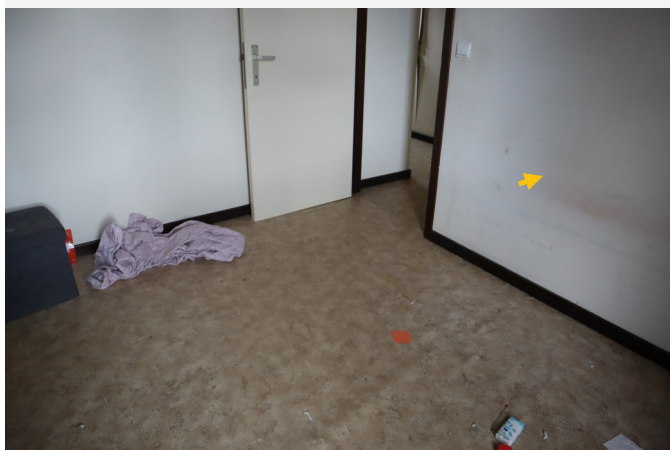
Vrije foto

valse wand bevindt zich in slaapkamers op 1e verdiep - 11m²
onduidelijk welk materiaal er zich tussen bevindt

Identificatiemethode	Redelijk vermoeden
Primaire drager	Binnenwand

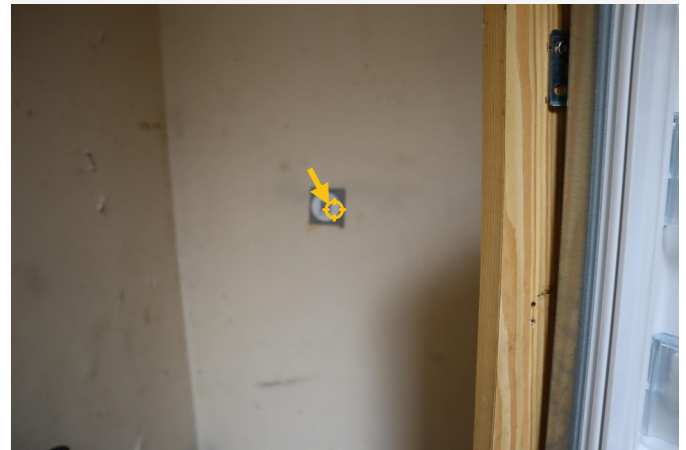
Geen asbest

#	Type	Referentie	Resultaat
7.1	Mengmonster	1.1	Geen asbest

Beschrijving	Pleister keuken, living, hal gelijkvloers
Omgeving	Binnen
Primaire drager	Binnenwand
Bindmiddel van materiaal	Gips - kalk

Gebondenheid op basis van bindmiddel	Niet-hechtgebonden
Hoeveelheid (oppervlakte - dikte - aantal)	• 125,00 m ² - 1,50 cm - 1 stuk
Totaal volume	1,875 m ³
Identificatiemethode	Vaststelling met monstername
Destructieve handeling voor identificatie	Nee
Opmerking	Pleister keuken, living, hal gelijkvloers oppervlakte bij benadering

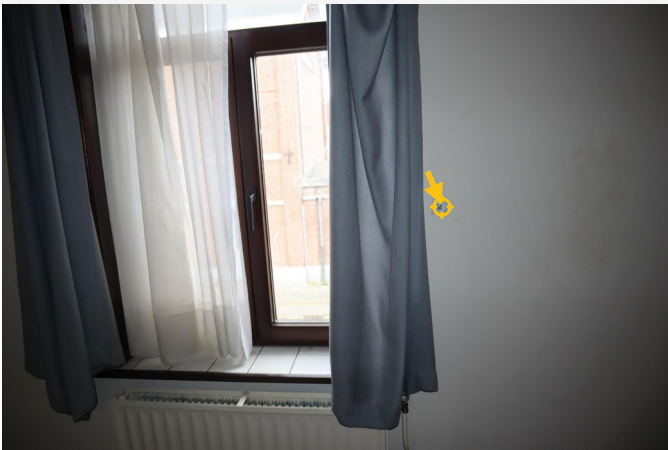
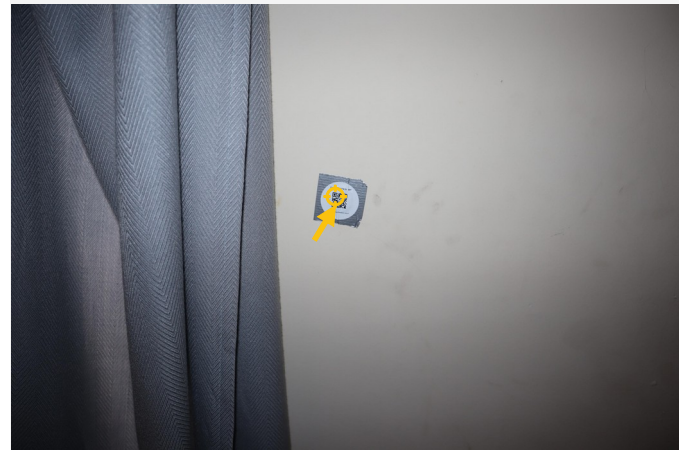
Geen asbest

#	Type	Referentie	Resultaat
8.1	Mengmonster	1.2	Geen asbest

Beschrijving	Pleister slaapkamer 1,2 + hal 1e verdieping
Omgeving	Binnen
Primaire drager	Binnenwand
Bindmiddel van materiaal	Gips - kalk

Gebondenheid op basis van bindmiddel	Niet-hechtgebonden
Hoeveelheid (oppervlakte - dikte - aantal)	• 100,00 m ² - 1,50 cm - 1 stuk
Totaal volume	1,50 m ³
Identificatiemethode	Vaststelling met monstername
Destructieve handeling voor identificatie	Nee
Opmerking	Pleister slaapkamers 1,2 + hal 1e verdieping oppervlakte bij benadering
