Asbestinventarisatetest

Nijverheidslaan 40, 9400 Ninove

Attestnummer : 20230807-000134.000

Uitgegeven op : 07.08.2023

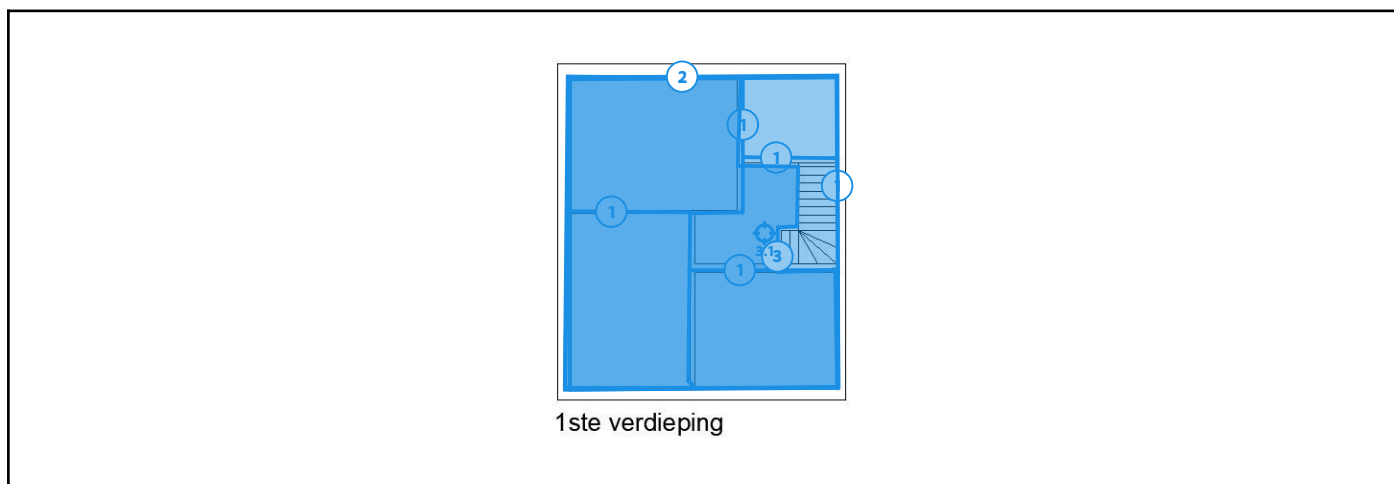
Plan 1.3: 1ste verdieping

Beschrijving	Type	Actie
1. Pleisterwerk - Muren	Geen asbest	-
2. Pleisterwerk - Plafond	Geen asbest	-
3. Vinyl - 1ste verdieping	Geen asbest	-
3.1 Code: M1-40	Puntmonster	-

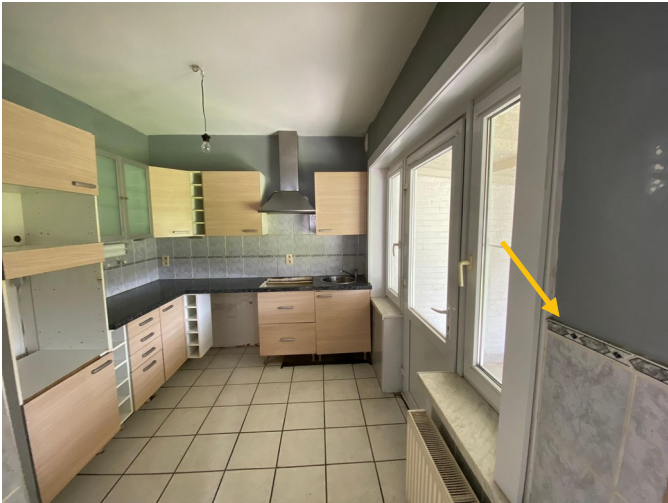
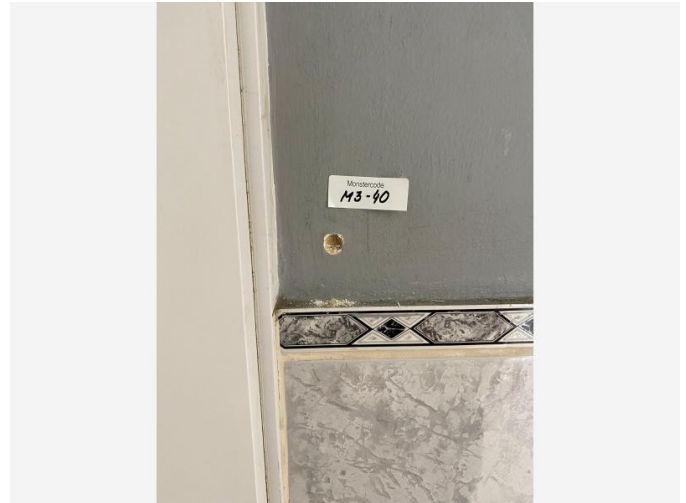
Fiche 1: Pleisterwerk - Muren

Geen asbest

#	Type	Referentie	Resultaat
1.1	Mengmonster	M3-40	Geen asbest

Beschrijving	Pleisterwerk - Muren
Omgeving	Binnen
Primaire drager	Binnenwand

Bindmiddel van materiaal	Gips - kalk
Gebondenheid op basis van bindmiddel	Niet-hechtgebonden
Hoeveelheid (oppervlakte - dikte - aantal)	• 242,00 m ² - 2,00 cm - 1 stuk
Totaal volume	4,84 m ³
Identificatiemethode	Vaststelling met monstername
Destructieve handeling voor identificatie	Nee

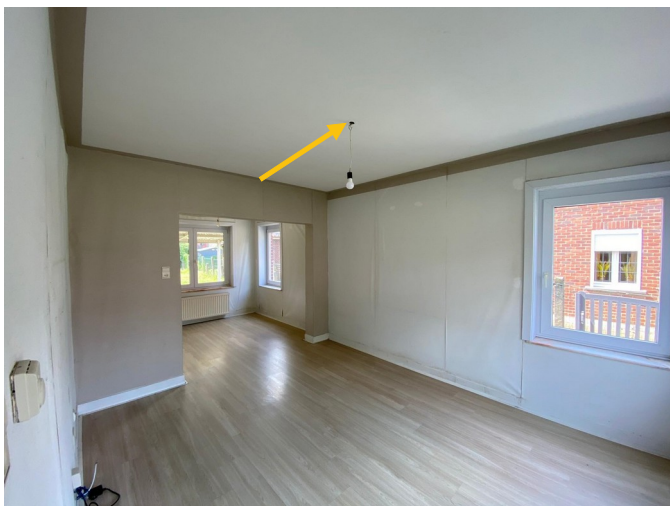
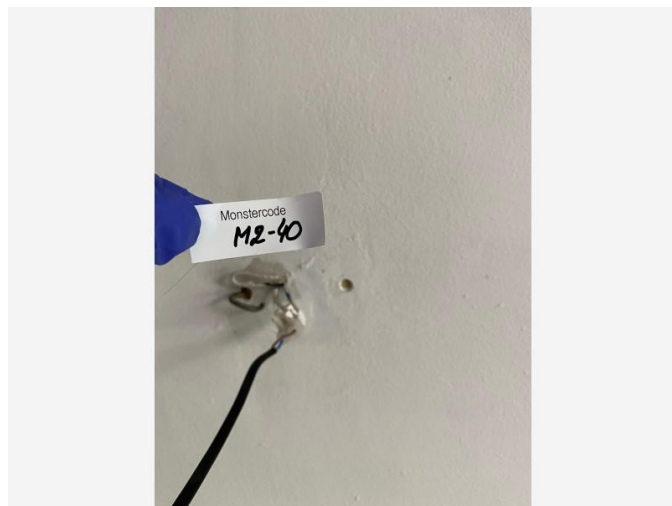
Fiche 2: Pleisterwerk - Plafond

Geen asbest

#	Type	Referentie	Resultaat
2.1	Mengmonster	M2-40	Geen asbest

Beschrijving	Pleisterwerk - Plafond
Omgeving	Binnen
Primaire drager	Plafond

Bindmiddel van materiaal	Gips - kalk
Gebondenheid op basis van bindmiddel	Niet-hechtgebonden
Hoeveelheid (oppervlakte - dikte - aantal)	• 77,29 m ² - 2,00 cm - 1 stuk
Totaal volume	1,546 m ³
Identificatiemethode	Vaststelling met monstername
Destructieve handeling voor identificatie	Nee

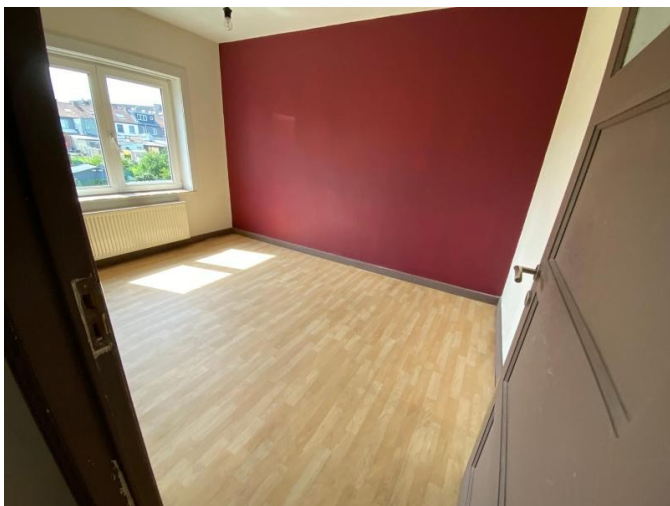
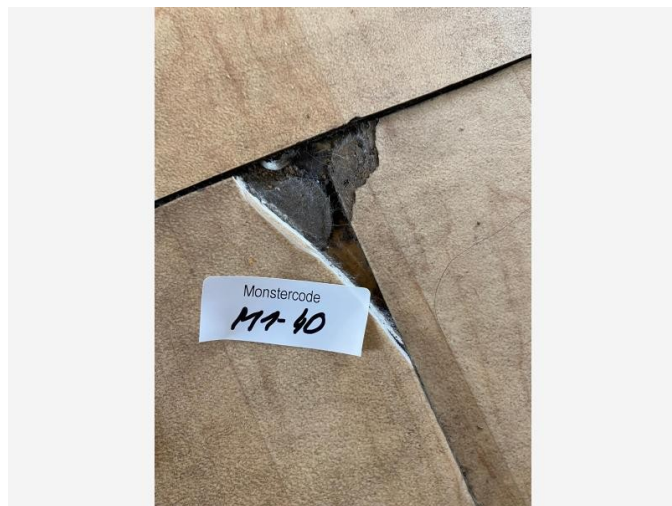
Fiche 3: Vinyl - 1ste verdieping

Geen asbest

#	Type	Referentie	Resultaat
3.1	Puntmonster	M1-40	Geen asbest

Beschrijving	Vinyl - 1ste verdieping
Omgeving	Binnen
Primaire drager	Vloer
Bindmiddel van materiaal	Kunststof of -hars

Gebondenheid op basis van bindmiddel	Hecht
Hoeveelheid (oppervlakte - aantal)	• 33,56 m ² - 1 stuk
Totale oppervlakte	33,56 m ²
Identificatiemethode	Vaststelling met monstername
Destructieve handeling voor identificatie	Nee
