Asbestinventarisatetest

Georges Eeckhoutsquare 115/+, 9600 Ronse

Attestnummer : 20230828-000102.000

Zone 1: Bijgebouw

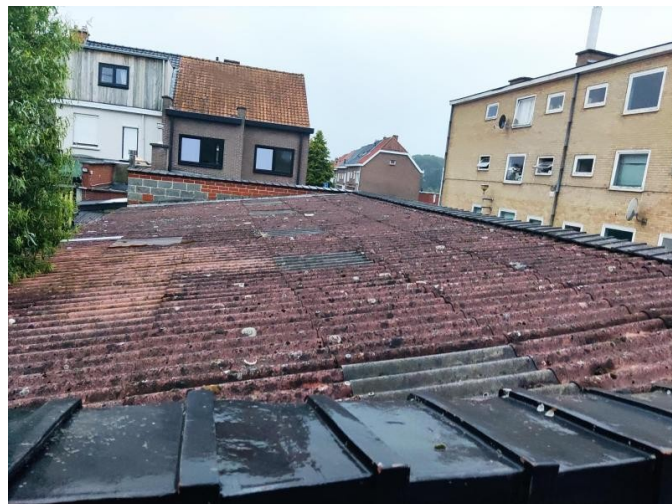
Overzichtsfoto

Detailfoto

Eindbeoordeling materiaalrisico	Hoog materiaalrisico en/of hoge kans op vezelvrijgave
---------------------------------	---

Gebondenheid	Categorie 1: hechtgebonden in oorsprong
Asbestsoort (vezeltype)	Crocidoliet aanwezig
Asbestconcentratie	Laag (< 50%)
Afschermingsgraad van het gehele materiaal	Geheel of deels (ook) vrij aan de binnenlucht
Toestand van het materiaal	Matig beschadigd, matig verweerd

Beschrijving	Golfplaten dak
Omgeving	Grenst aan binnen- en buitenlucht
Primaire drager	Schuin dak
Asbestmateriaal	Dak- en gevelbekleding - Golfplaat
Bindmiddel van asbestmateriaal	Cement
Gebondenheid op basis van bindmiddel	Hecht
Hoeveelheid (oppervlakte - aantal)	<ul style="list-style-type: none">• 166,00 m² - 1 stuk
Totale oppervlakte	166,00 m ²
Eenvoudig bereikbaar	Ja
Bevestigingswijze	<ul style="list-style-type: none">• Geschroefd• Genageld, geniet

Dringend verwijderen

- Zorg voor een veilig beheer. Vermijd het beschadigen van het asbestmateriaal. Controleer de toestand jaarlijks op wijzigingen.

- Eenvoudige handelingen: mag via doe-het-zelf of door werknemer(s) met opleidingsattest eenvoudige handelingen
Let op: platen mogen niet breken.

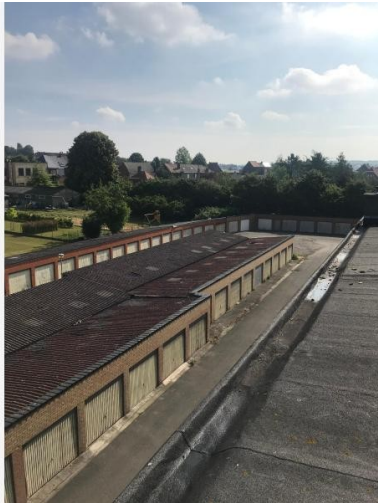
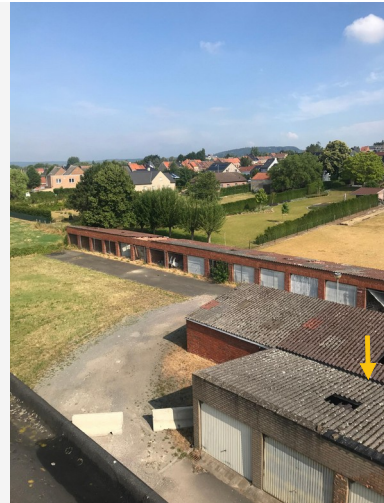
Overzichtsfoto

Detailfoto

Beschrijving	Slib in goot golfplaten dak
Type afvalstof	Betreft resten (contaminatie) van verwerking of beschadiging
Type resten (contaminatie)	<ul style="list-style-type: none">• Stof, deeltjes < 4 mm, flinters, gruis (los, opliggend)• Stof, deeltjes < 4 mm, flinters, gruis (vermengd in materiaal)
Besmette materialen	<ul style="list-style-type: none">• Sediment (dakgoot, afvoerbuï, regenwaterput, ...)
Bron van de resten	Golfplaten dak
Omgeving	Buiten
Primaire drager	Schuin dak
Gebondenheid resten	Niet hecht
Hoeveelheid (gewicht - aantal)	<ul style="list-style-type: none">• 1,00 kg - 1 stuk
Totaal gewicht	1,00 kg
Eenvoudig bereikbaar	Ja
Identificatiemethode	Vaststelling zonder monstername
Opmerking	De hoeveelheid is indicatief.

Dringend verwijderen

- Verwijder het asbestafval.

- Eenvoudige handelingen: enkel door erkend asbestverwijderaar
Dit moet gebracht worden naar een erkende verwerkingsinstantie.
