# Asbestinventarisatetest

Molenstraat 20, 1560 Hoeilaart

Attestnummer : 20240924-000226.000

Uitgegeven op : 24.09.2024

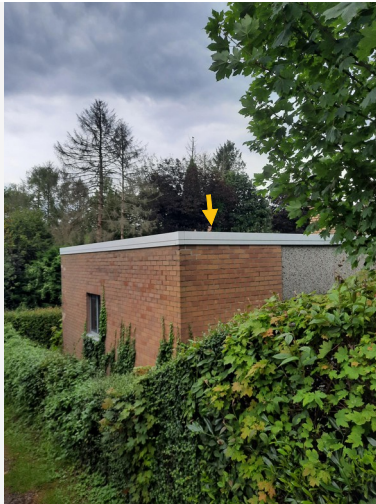
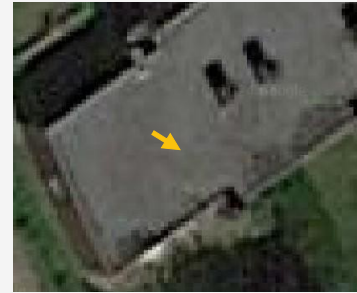
Eindbeoordeling materiaalrisico	Zeer laag materiaalrisico en/of zeer lage kans op vezelvrijgave
---------------------------------	---

Gebondenheid	Categorie 1: hechtgebonden in oorsprong
Asbestsoort (vezeltype)	Alleen chrysotiel
Asbestconcentratie	Laag (< 50%)
Afschermingsgraad van het gehele materiaal	Stootvaste afscherming of omkasting
Toestand van het materiaal	Onbeschadigd, niet verweerd

Beschrijving	Dak
Omgeving	Buiten
Primaire drager	Plat dak
Asbestmateriaal	Dak- en gevelbekleding - Roofing
Bindmiddel van asbestmateriaal	Bitumen (roofing, teer, asfalt)
Gebondenheid op basis van bindmiddel	Hecht
Hoeveelheid (oppervlakte - aantal)	<ul style="list-style-type: none"><li>• 100,00 m<sup>2</sup> - 1 stuk</li></ul>
Totale oppervlakte	100,00 m <sup>2</sup>
Eenvoudig bereikbaar	Ja
Bevestigingswijze	<ul style="list-style-type: none"><li>• Verlijmd, ingegoten, versmeerd</li></ul>
Identificatiemethode	Vaststelling zonder monstername Motivatie: Groot risico op structurele gevolgschade (lekschade, werking installatie,...)
Destructieve handeling voor identificatie	Nee

Het asbestmateriaal valt onder de mijlpaal van 2040.

- Zorg voor een veilig beheer. Vermijd het beschadigen van het asbestmateriaal. Controleer de toestand jaarlijks op wijzigingen.

- Eenvoudige handelingen: enkel door erkend asbestverwijderaar  
Door scheur van roofing is het aan te raden om het door een herkende persoon en of bedrijf te laten verwijderen!

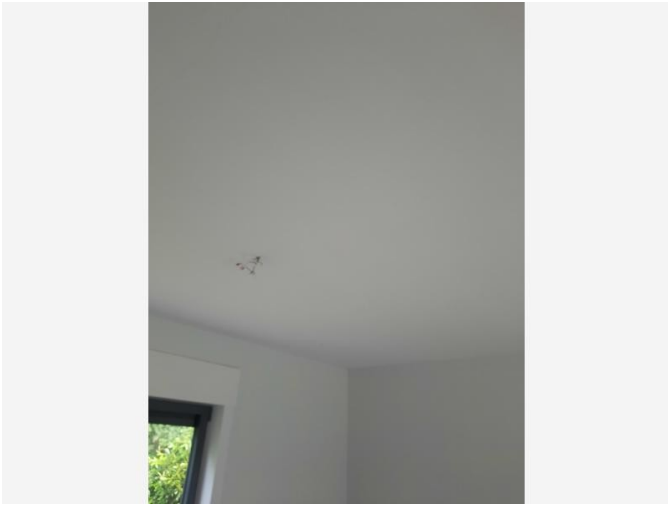
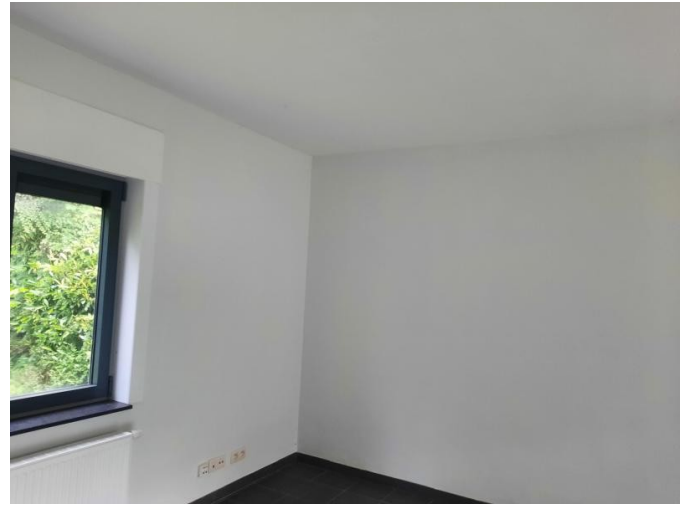
Geen asbest

Beschrijving	Plafonds
Omgeving	Binnen
Identificatiemethode	Vaststelling zonder monsternamen
Destructieve handeling voor identificatie	Nee

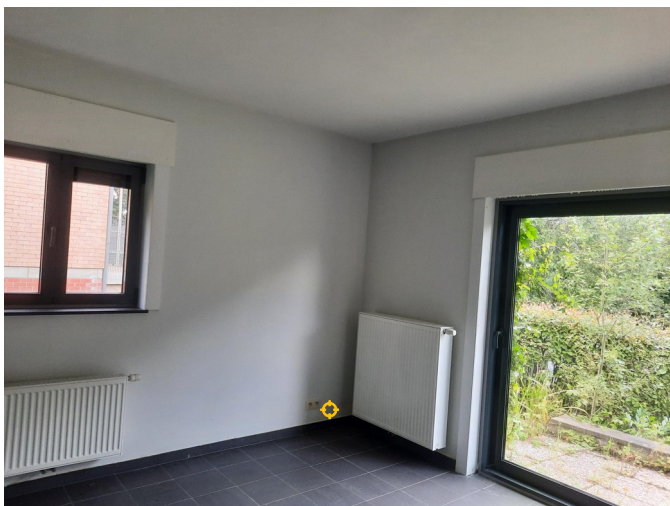
## Fiche 3: Muren

Geen asbest

#	Type	Referentie	Resultaat
3.1	Mengmonster	Staal 001 (QR 000000371575):	Geen asbest

Beschrijving	Muren
Omgeving	Binnen
Primaire drager	Binnenwand
Bindmiddel van materiaal	Gips - kalk
Gebondenheid op basis van bindmiddel	Niet-hechtgebonden
Hoeveelheid (oppervlakte - dikte - aantal)	• 300,00 m <sup>2</sup> - 1,00 cm - 1 stuk
Totaal volume	3,00 m <sup>3</sup>
Identificatiemethode	Vaststelling met monstername
Destructieve handeling voor identificatie	Nee
