# Asbestinventarisatetest

Bergensesteenweg 777, 1600 Sint-Pieters-Leeuw  
Gemeenschappelijke delen

Attestnummer : 20251031-000448.000

Uitgegeven op : 31.10.2025

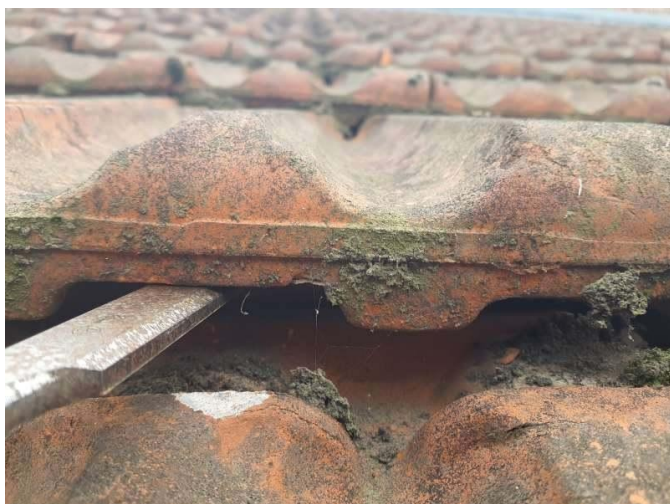
# Fiche 1: Het onderdak onder de dakpannen is niet waarneembaar

Situeringsfoto

### Tijdelijke beperking

**Reden:** Het te onderzoeken materiaal situeert zich hoger dan 3,50 m te rekenen vanaf een veilige ondergrond

**Uitleg van de asbestdeskundige:** De aan- of afwezigheid van een onderdak kon niet worden vastgesteld omdat het niet waarneembaar is aan de binnenzijde en zich hoger dan 3,5m boven een vaste ondergrond bevindt aan de buitenzijde. Vanuit het klein dak was dit ook niet correct waar te nemen.

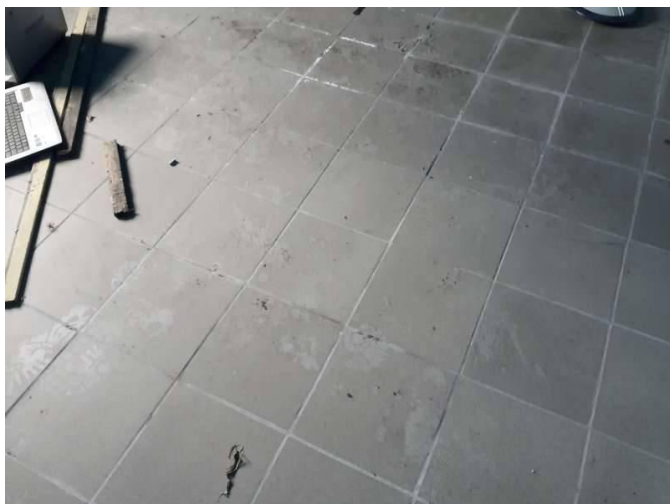
Vrije foto

Tegels aanwezig aan plinten, vloer en trap.

Tegellijm, bedoeld om faiencetegels te bevestigen aan een drager, is een relatief nieuw gegeven in de asbestsector. Het materiaal wordt ook beschouwd als asbestverdacht. Tijdens de rondgang waren de faiencetegels intact en was de tegellijm niet waarneembaar. Mocht op termijn worden overgegaan tot renovatie van de tegels is het aangewezen de lijm te bemonsteren.

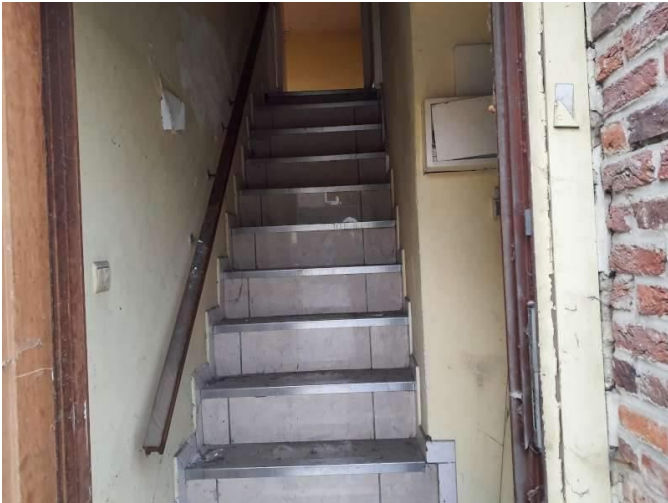
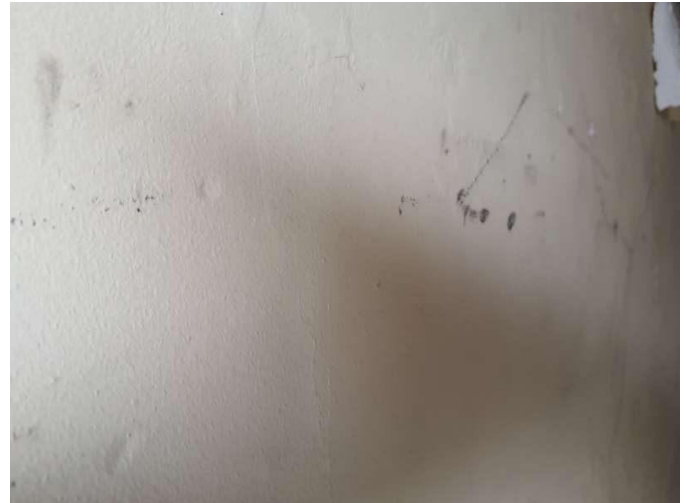
## Fiche 4: Pleisterwerk muren

Overzichtsfoto

Detailfoto

Geen asbest

| # | Type | Referentie | Resultaat |
|---|---|---|---|
| 4.1 | Mengmonster | 2558865-20 | Geen asbest |
| 4.2 | Mengmonster | 2558865-21 | Geen asbest |

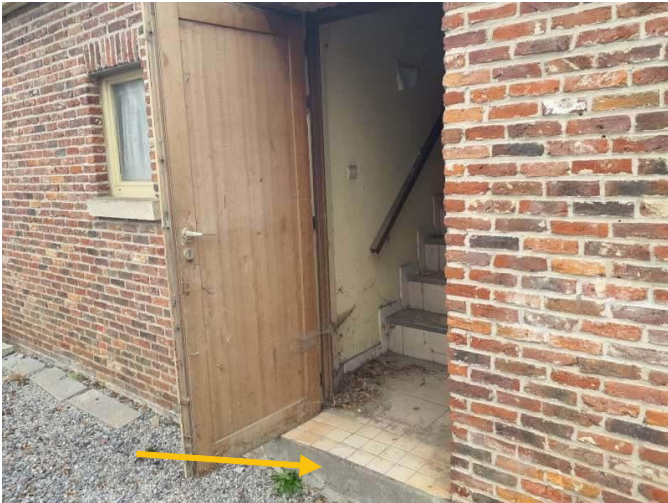
## Fiche 5: Cementering gevel (inkom)

Overzichtsfoto

Detailfoto

Geen asbest

| # | Type | Referentie | Resultaat |
|---|---|---|---|
| 5.1 | Mengmonster | 2558865-22 | Geen asbest |
