ELEKTRISCHE INSTALLATIES OP LAAGSPANNING EN OP ZEER LAGE SPANNING (Boek 1 - KB 08/09/2019)

Plaats controle:	Beekstraat 10, 3890 MONTENAKEN		
EAN-code installatie:	541 449 206 005 231 484		
Tarief teller(s):	Slimme (digitale) meter	Private HS-cabine:	Neen
Nummer teller(s):	1SAG1100164462	DNB:	Fluvius
Index teller(s):	8692 / 12028	Type lokaal:	Open woning
Type installatie:	Wooneenheid

Overeenkomstig de voorschriften van Boek 1 – Installaties op laagspanning en op zeer lage spanning – Interne procedure QPRO/ELE/001			
Type controle:	Controlebezoek (6.5)		
Datum uitvoering:	<input checked="" type="checkbox"/> Vóór 01/10/1981	<input checked="" type="checkbox"/> Na 01/10/1981 en vóór 01/06/2020	<input type="checkbox"/> Na 01/06/2020
Nota's:	Zie rubriek "VASTSTELLINGEN - Opmerkingen"		
Afwijkingen (Deel 8):	Toegepast		
Herkeuring op verslag:	/

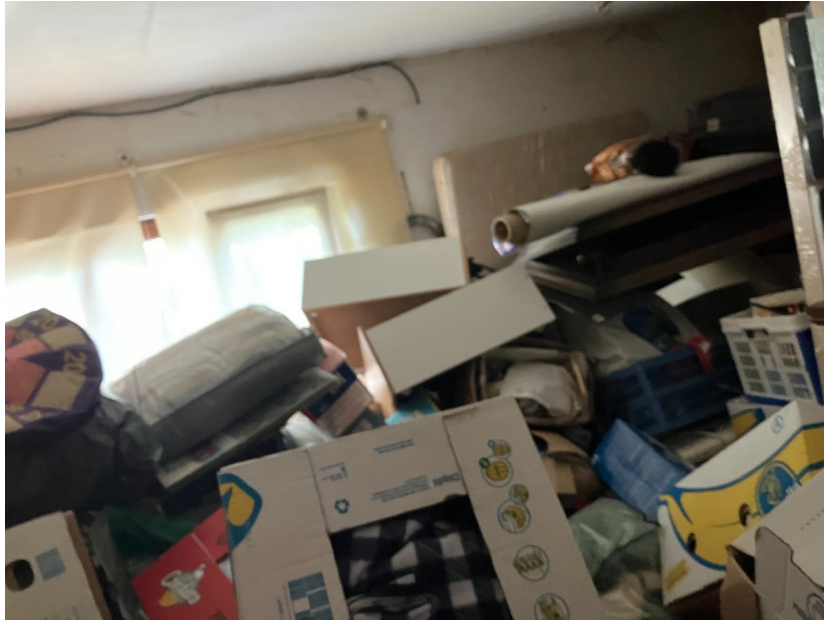
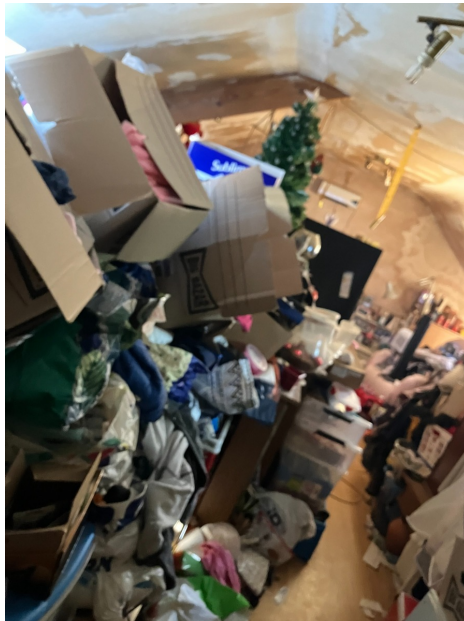
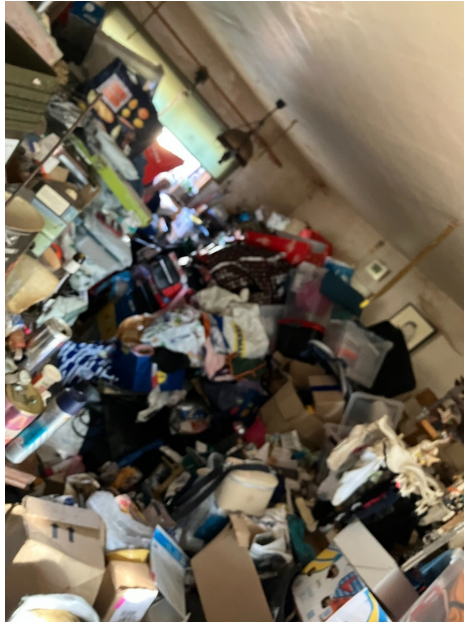
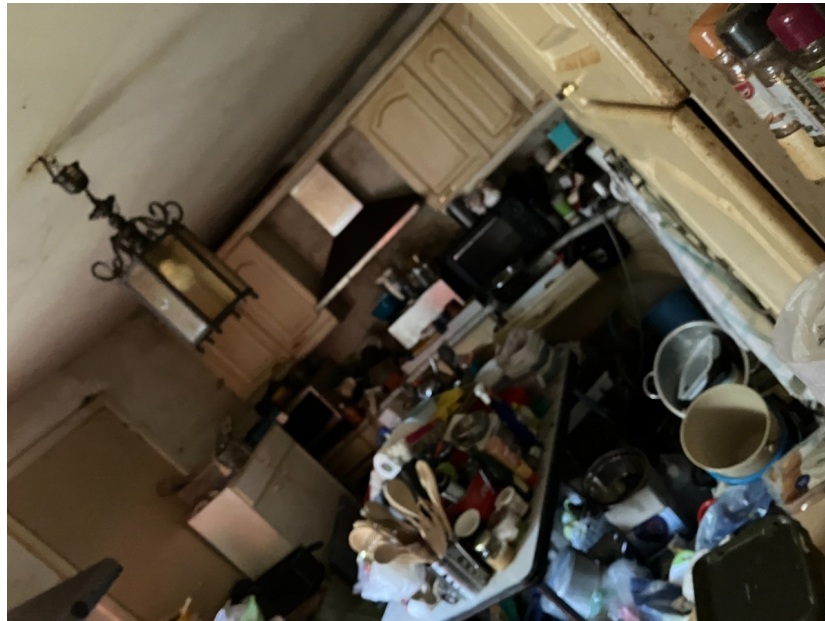
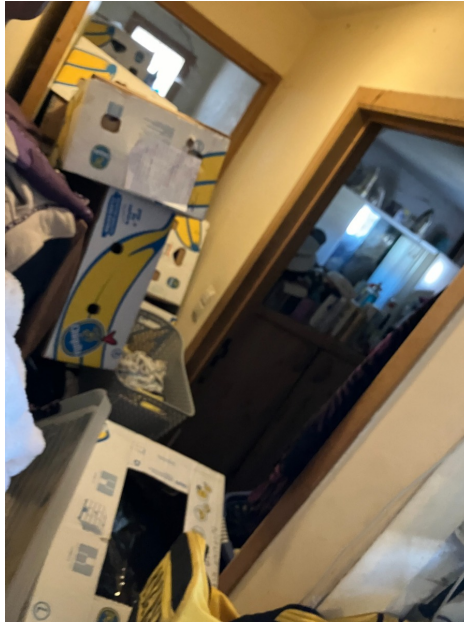
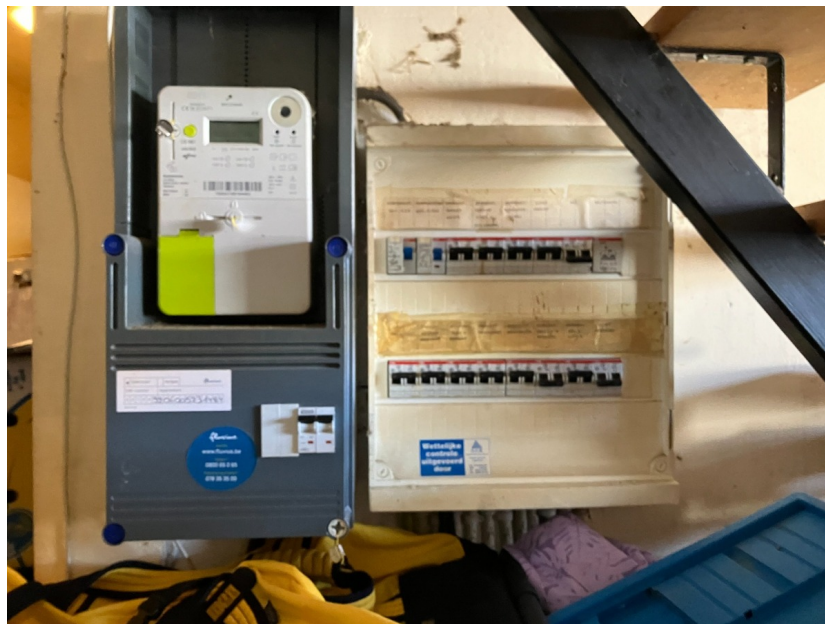
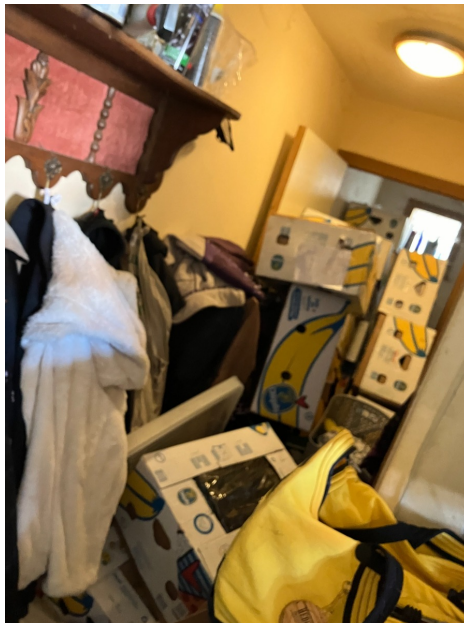
Uitleg: GEEN ENKELE RUIMTE VOOR DEFTIGE CONTROLE BEREIKBAAR, ZIE BIJGEVOEGDE FOTO'S

Uitleg: NIET DEFTIG AAN VERDEELBORD TE GERAKEN

- F2 - Het is aangeraden om de aardingsonderbreker te beschermen tegen uitwendige invloeden (vocht, corrosie, mechanische schade).
- Extra opmerkingen:
GEEN DEFTIGE KEURING KUNNEN UITVOEREN ZIE FOTO'S

0.02. - Niet alle delen van de elektrische installatie, relevant voor de eindbeoordeling van de controle, zijn bereikbaar en/of toegankelijk op het ogenblik van de keuring. De conformiteit van deze delen kan niet geverifieerd worden. Tijdens een nieuw plaatsbezoek moeten deze delen toegankelijk gemaakt worden.
