# Asbestinventarisatetest

Leuvensesteenweg 103, 3300 Tienen

Attestnummer : 20230104-000233.000

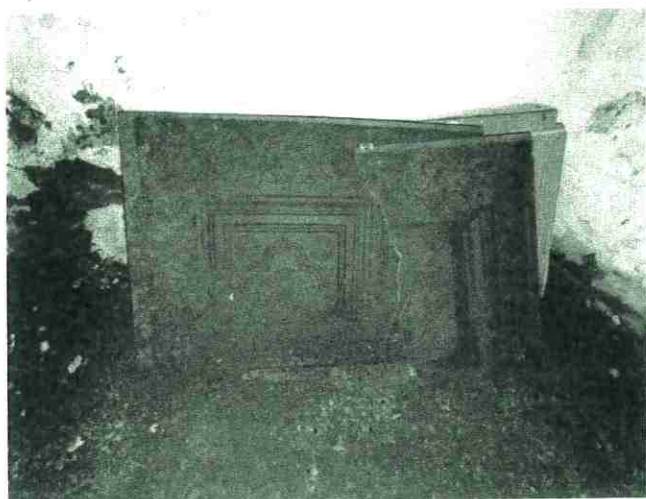
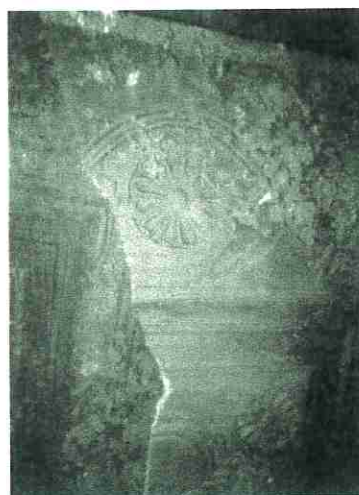
## Fiche 1: Lambrisering resten in kelder

Asbestmateriaal - afvalstof

| Beschrijving | Lambrisering resten in kelder |
| Type afvalstof | Betreft stock-voorraad of gedemonteerde asbestmaterialen |
| Aanwezige resten | Gedemonteerde gebroken platen in de kelder tussen het vuil. |
| Asbestmaterialen | <ul style="list-style-type: none"><li>• Plaat, paneel, tablet - Geëmailleerd, type Glasal</li></ul> |
| Bindmiddel van asbestmateriaal | Cement |
| Hoeveelheid (gewicht – aantal) | <ul style="list-style-type: none"><li>• 2,00 kg - 1 stuk</li></ul> |

**Dringend verwijderen**

- Verwijder het asbestafval.

- Eenvoudige handelingen: mag via doe-het-zelf of door werknemer(s) met opleidingsattest eenvoudige handelingen  
Voorzichtig op te nemen (handpicking), dubbel te verpakken en af te voeren naar een lokaal containerpark.  
Gebruik van persoonlijke beschermingsmiddelen (tyvec, handschoenen en FFP 3 masker)

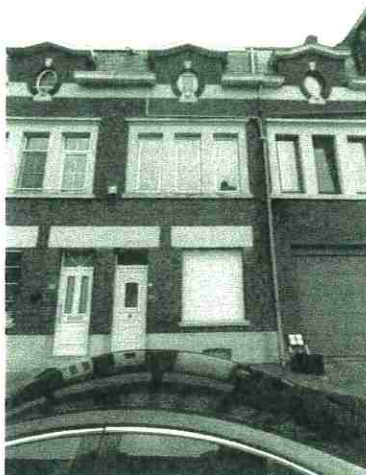
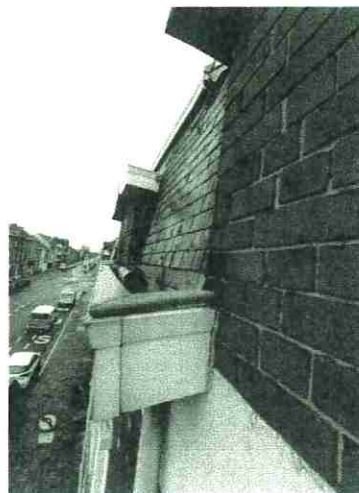
## Fiche 2: Dak leien / shingles

Asbestmateriaal

| Eindbeoordeling materiaalrisico | Laag materiaalrisico en/of verlaagde kans op vezelvrijgave |

| Asbestsoort (vezeltype) | Crocidoliet aanwezig |
| Asbestconcentratie | Laag (< 50%) |
| Toestand van het materiaal | Licht beschadigd, licht verweerd. Intact materiaal type Pical – asbestboard of categorie III 'gebondenheid' |

| Asbestmateriaal | Dak- en gevelbekleding - Lei, shingle |
| Hoeveelheid (oppervlakte - aantal) | • 8,00 m <sup>2</sup> - 1 stuk |

Het asbestmateriaal valt onder de mijlpaal van 2034.

Verwijderen

- Zorg voor een veilig beheer. Vermijd het beschadigen van het asbestmateriaal. Controleer de toestand jaarlijks op wijzigingen.

- Eenvoudige handelingen: mag via doe-het-zelf of door werknemer(s) met opleidingsattest eenvoudige handelingen  
Dragen van de nodige beschermingsmiddelen (mondmasker ffp3, handschoenen, tyvec )

Indien mogelijk de ondervloer afdekken , golfplaten voorzichtig verwijderen, extra fixeren, niet breken , niet gooien, onmiddellijk verpakken of voorzichtig in container met asbestbag plaatsen.

Bij leien geen stortkokers gebruiken.
