# Asbestinventarisatetest

Philemon Haumanstraat 62, 9140 Temse

Attestnummer : 20230402-000052.000

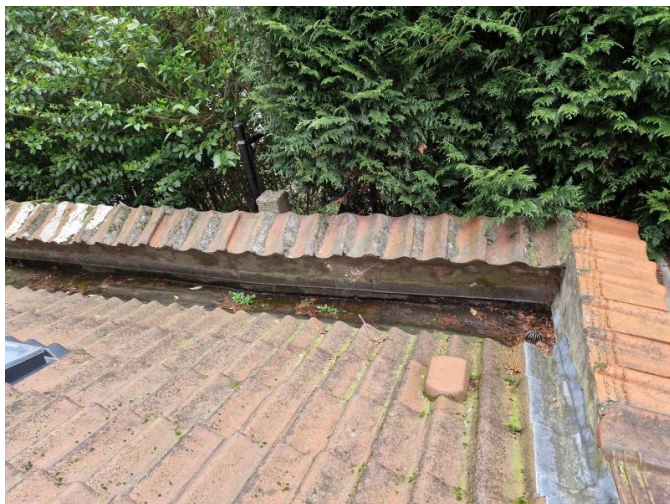
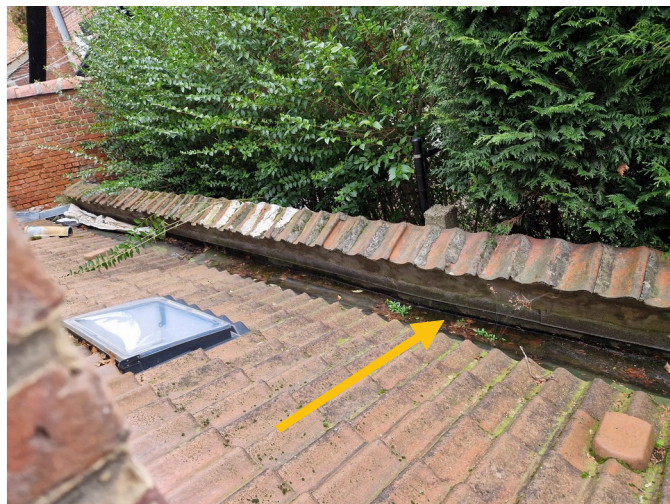
Overzichtsfoto

Detailfoto

Geen stalen genomen wegens garantie op waterdichtheid. Bij werken of verwijdering destructief onderzoek.

| Eindbeoordeling materiaalrisico | Laag materiaalrisico en/of verlaagde kans op vezelvrijgave |

| Asbestsoort (vezeltype) | Crocidoliet aanwezig |
| Toestand van het materiaal | Licht beschadigd, licht verweerd. Intact materiaal type Pical – asbestboard of categorie III 'gebondenheid' |

| Beschrijving | Roofing dakgoot achteraan |
| Asbestmateriaal | Hemelwaterafvoerkanaal |
| Bindmiddel van asbestmateriaal | Bitumen (roofing, teer, asfalt) |

Het asbestmateriaal valt onder de mijlpaal van 2040.

Zorgvuldig beheren

- Zorg voor een veilig beheer. Vermijd het beschadigen van het asbestmateriaal. Controleer de toestand jaarlijks op wijzigingen.
- Zorg voor een veilig beheer en verwijder dit asbestmateriaal wanneer het bij werken eenvoudig bereikbaar wordt. Controleer de toestand jaarlijks op wijzigingen.
- Hemelwater dat afspoelt van asbestcement daken of gevels kan asbestdeeltjes bevatten. Gebruik het enkel voor gesloten circuits (bv. spoelen toiletten). Reinig na het vervangen van het dak of de gevel de dakgoten en regenwaterput of -ton om asbesthoudend sediment of slib te verwijderen

- Eenvoudige handelingen: mag via doe-het-zelf of door werknemer(s) met opleidingsattest eenvoudige handelingen  
Mag verwijderd worden via eenvoudige handeling.
- Eenvoudige handelingen: enkel door erkend asbestverwijderaar  
Mag verwijderd worden via eenvoudige handeling.

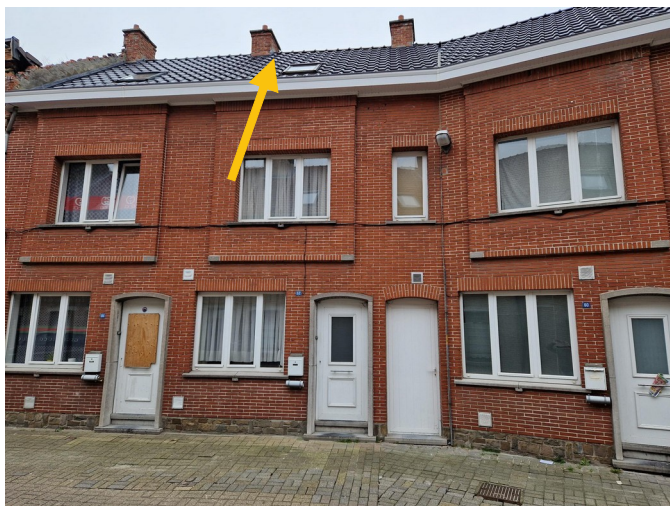
Situeringsfoto

**Reden:** Het te onderzoeken materiaal situeert zich hoger dan 3,50 m te rekenen vanaf een veilige ondergrond

**Uitleg van de asbestdeskundige:** Onderdak niet mogelijk om vast te stellen

| (Asbest)materiaal | Dak- en gevelbekleding - Plaat |
| Karakterisatie | Asbest (verdacht) |

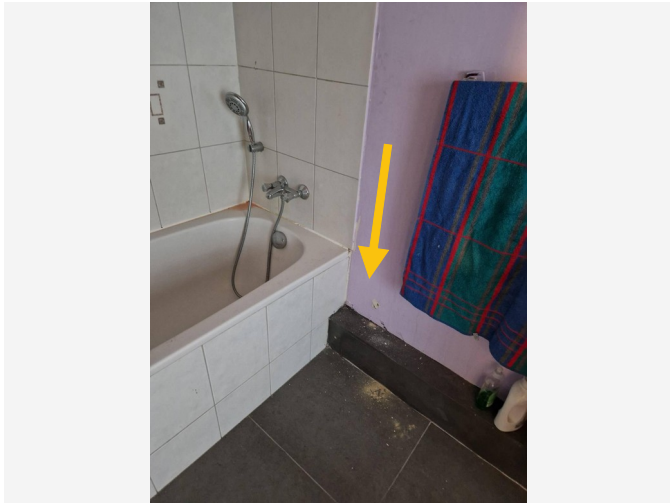
## Fiche 3: pleisterwerk muren

Overzichtsfoto

Detailfoto

Geen asbest

| # | Type | Referentie | Resultaat |
|---|---|---|---|
| 3.1 | Mengmonster | MS1 | Geen asbest |

| Beschrijving | pleisterwerk muren |
