# Asbestinventarisatetest

Reitje 50/2, 3590 Diepenbeek

Attestnummer : **20240527-000471.000**

## Zone 1: Appartement B2

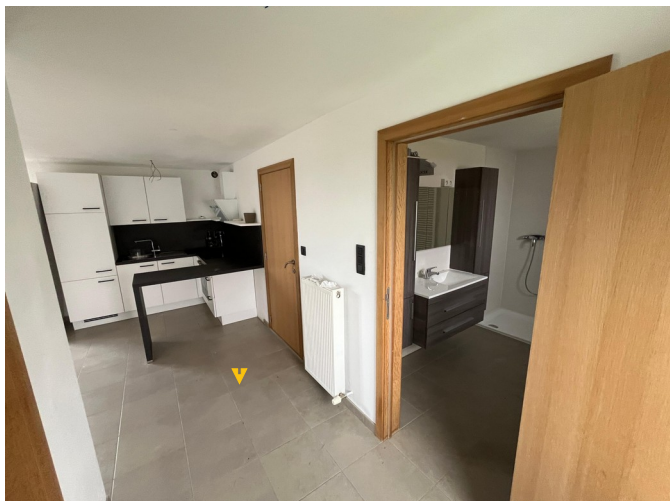
Situeringfoto

**Bouwjaar:** 2008

*Constructies gebouwd vanaf 2001 moeten niet onderzocht worden*

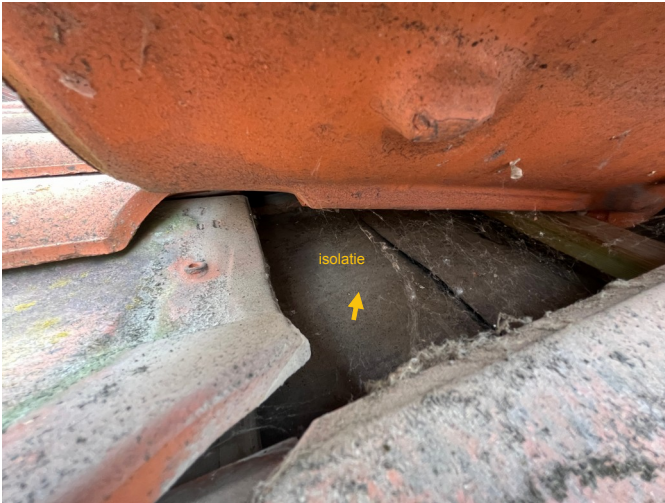
Vrije foto

Dakpannen zijn niet asbestverdacht. Onder de dakpannen werd een niet asbestverdacht waterkerende dampdoorlatende folie gebruikt.

Identificatiemethode	Vaststelling & expertise (niet-asbestverdacht)
Primaire drager	Schuin dak

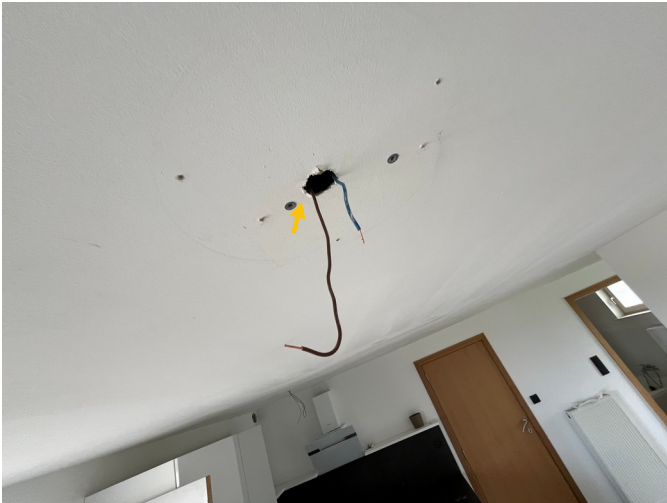
Vrije foto

Gipskartonplaat bevat nooit asbesthoudende materialen. De deskundige kan geen uitspraak doen over eventuele achterliggende niet zichtbare materialen!

Identificatiemethode	Vaststelling & expertise (niet-asbestverdacht)
Primaire drager	Binnenwand
