Asbestinventarisatetest

Sint-Paulusplein 10, 9120 Beveren

Attestnummer : 20240418-000482.000

Uitgegeven op : 18.04.2024

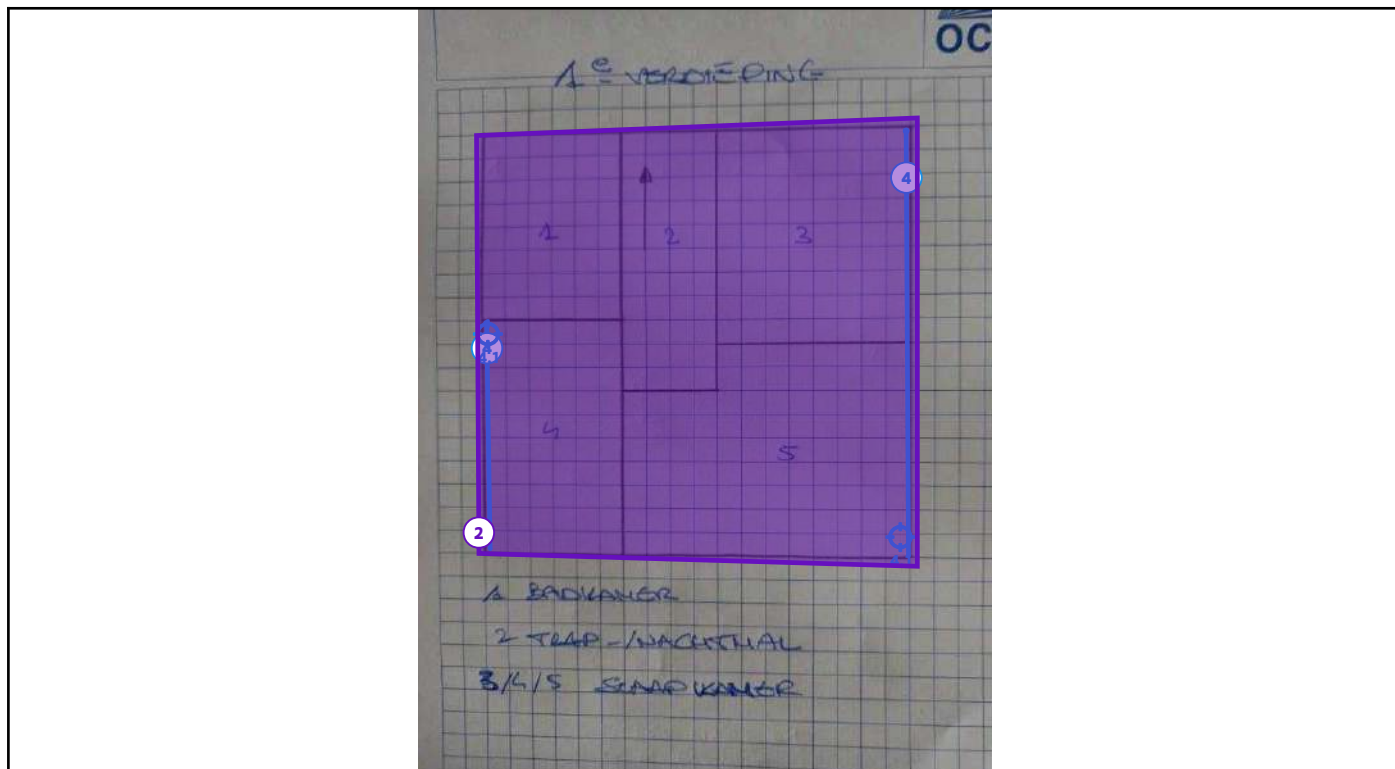
Plan 1.2: 1e verdieping pleister wand+onderdak

Beschrijving	Type	Actie
2. onderdak van woning	Advies	-
4. pleister wand woning	Geen asbest	-
4.1 Code: Pleister wand 2	Mengmonster	-

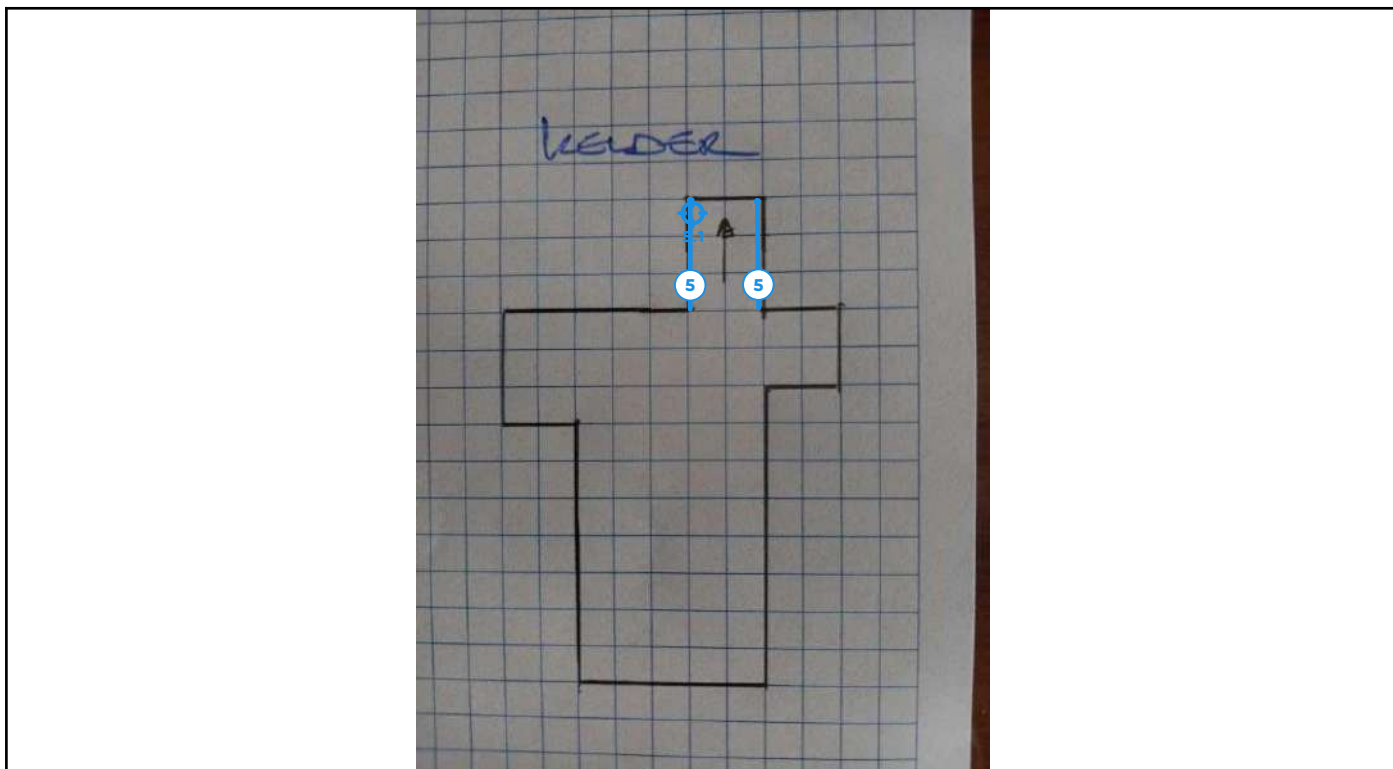
Plan 1.3: Kelder

Beschrijving	Type	Actie
5. pleister wand kelder + achterbouw	Geen asbest	-
5.1 Code: Pleister wand 1	Mengmonster	-

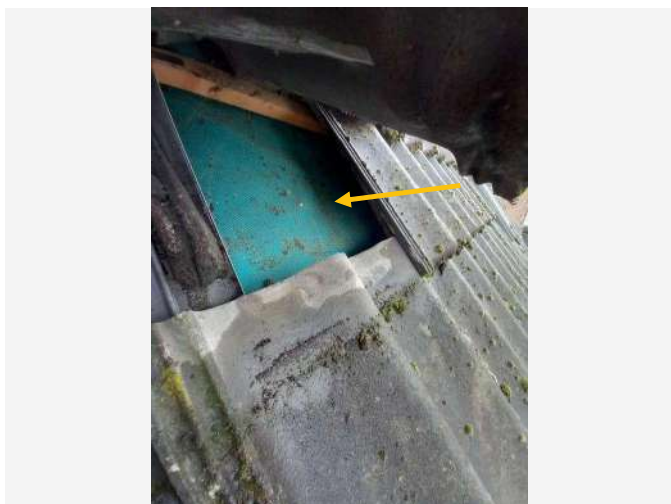
Vrije foto

Het onderdak is uitgevoerd met groen textiel.

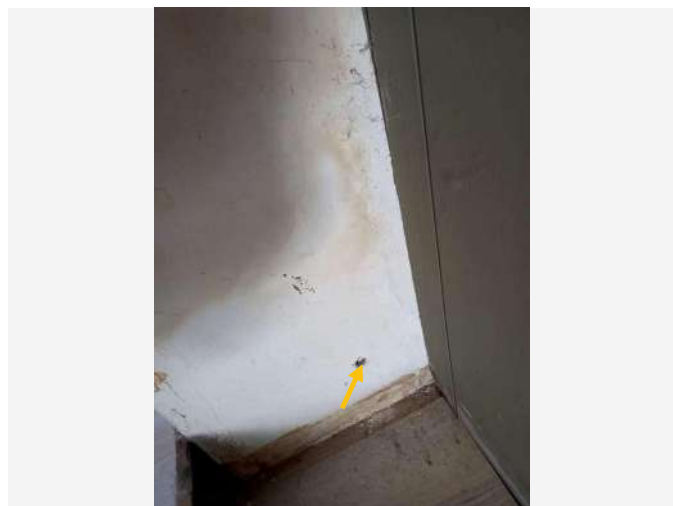
Overzichtsfoto

Geen asbest

#	Type	Referentie	Resultaat
4.1	Mengmonster	Pleister wand 2	Geen asbest

Beschrijving	pleister wand woning
Omgeving	Binnen
Primaire drager	Binnenwand

Bindmiddel van materiaal	Gips - kalk
Gebondenheid op basis van bindmiddel	Niet-hechtgebonden
Hoeveelheid (oppervlakte - dikte - aantal)	• 50,00 m ² - 1,00 cm - 1 stuk
Totaal volume	0,50 m ³
Identificatiemethode	Vaststelling met monstername
Destructieve handeling voor identificatie	Nee
Opmerking	Nergens werd er pleister op de plafonds aangetroffen.

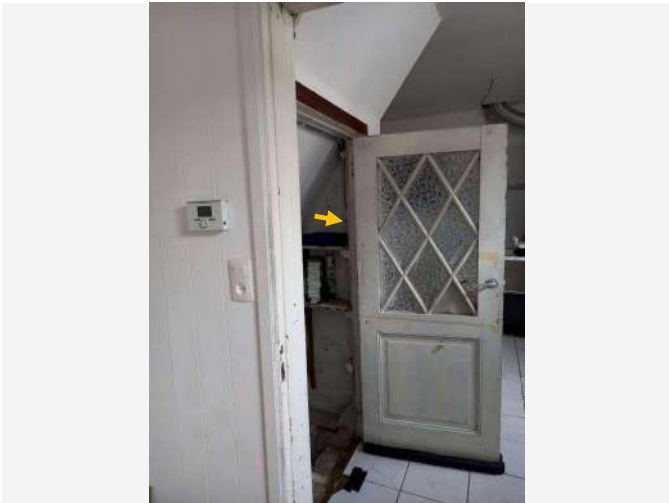
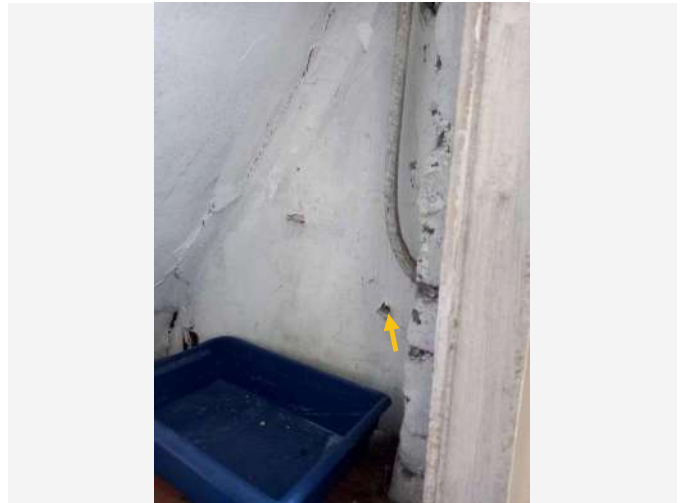
Overzichtsfoto

Geen asbest

#	Type	Referentie	Resultaat
5.1	Mengmonster	Pleister wand 1	Geen asbest

Beschrijving	pleister wand kelder + achterbouw
Omgeving	Binnen

Primaire drager	Binnenwand
Bindmiddel van materiaal	Gips - kalk
Gebondenheid op basis van bindmiddel	Niet-hechtgebonden
Hoeveelheid (oppervlakte - dikte - aantal)	• 18,00 m ² - 1,00 cm - 1 stuk
Totaal volume	0,18 m ³
Identificatiemethode	Vaststelling met monstername
Destructieve handeling voor identificatie	Nee
