## ELEKTRISCHE INSTALLATIES OP LAAGSPANNING EN OP ZEER LAGE SPANNING (Boek 1 - KB 08/09/2019)

Plaats controle: Dillaartwijk 51, 9100 SINT-NIKLAAS  
EAN-code installatie: 541 448 860 009 463 343  
Tarief teller(s): Dubbeluur  
Nummer teller(s): 34749793  
Index teller(s): 023208 / 028883  
Type installatie: Wooneenheid

Type controle: Controlebezoek (6,5)  
Datum uitvoering:  Vóór 01/10/1981  Na 01/10/1981 en vóór 01/06/2020  Na 01/06/2020  
Nota's: Zie rubriek "VASTSTELLINGEN - Opmerkingen"  
Afwijkingen (Deel 8): Toegepast  
Herkeuring op verslag: /

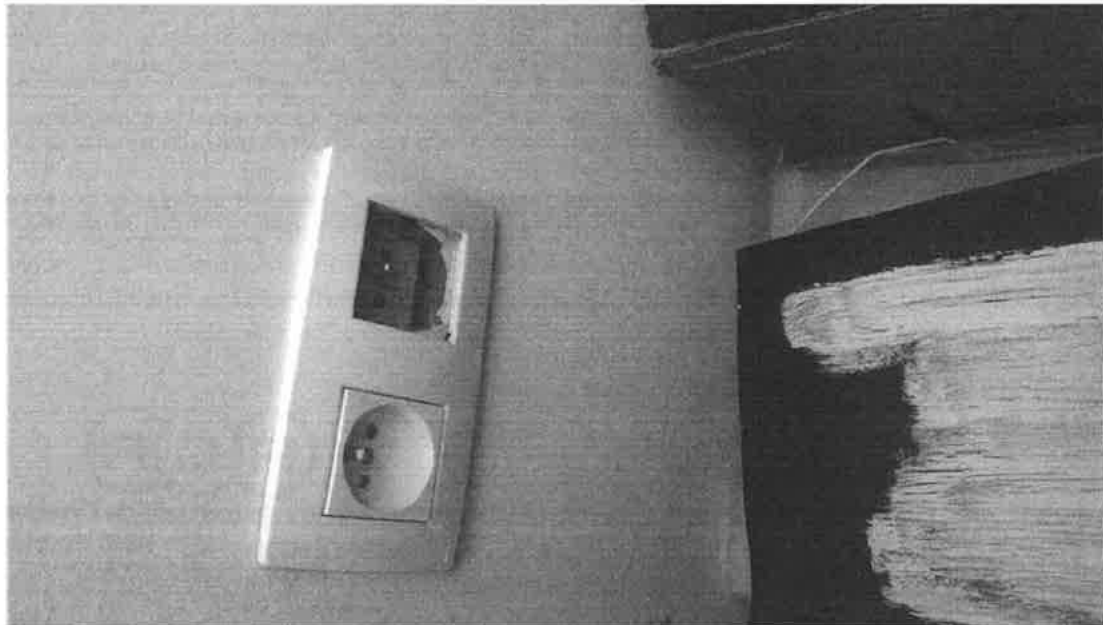
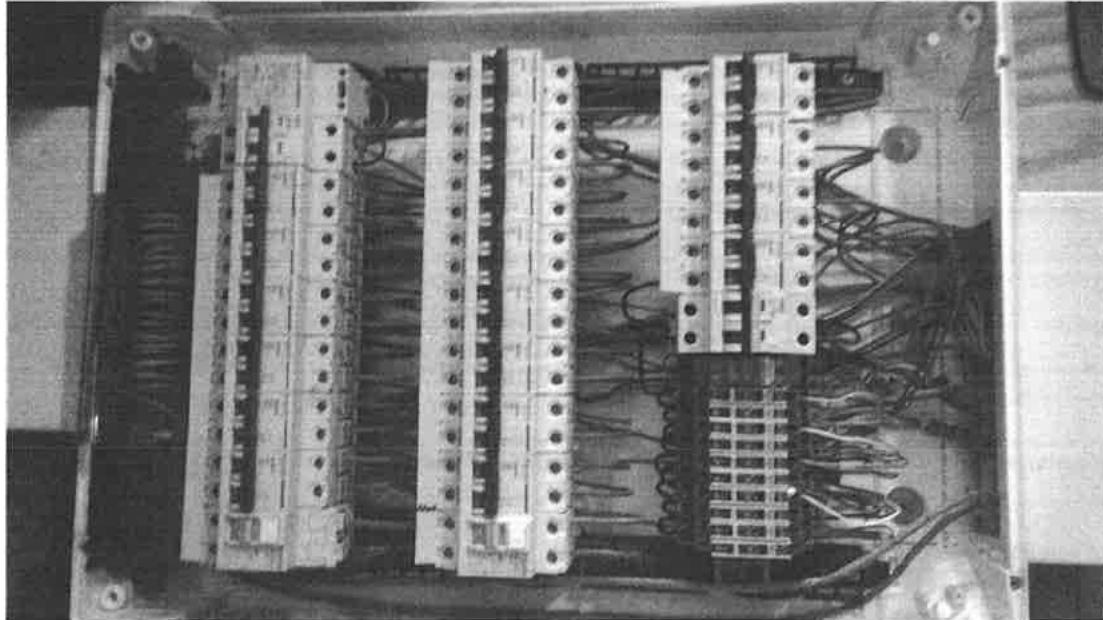
**Vereenvoudigd situatieplan of foto/schema van de (elektrische) installatie:**

- 7.02. - De regels van goed vakmanschap moeten algemeen toegepast worden. (Boek 1, Onderafdeling 1.4.1.2)  
Uitleg: Stopcontact op zolder, zie foto
