# Asbestinventarisatetest

Kerkstraat 85/1, 9190 Stekene

Attestnummer : 20240926-000312.000

Uitgegeven op : 26.09.2024

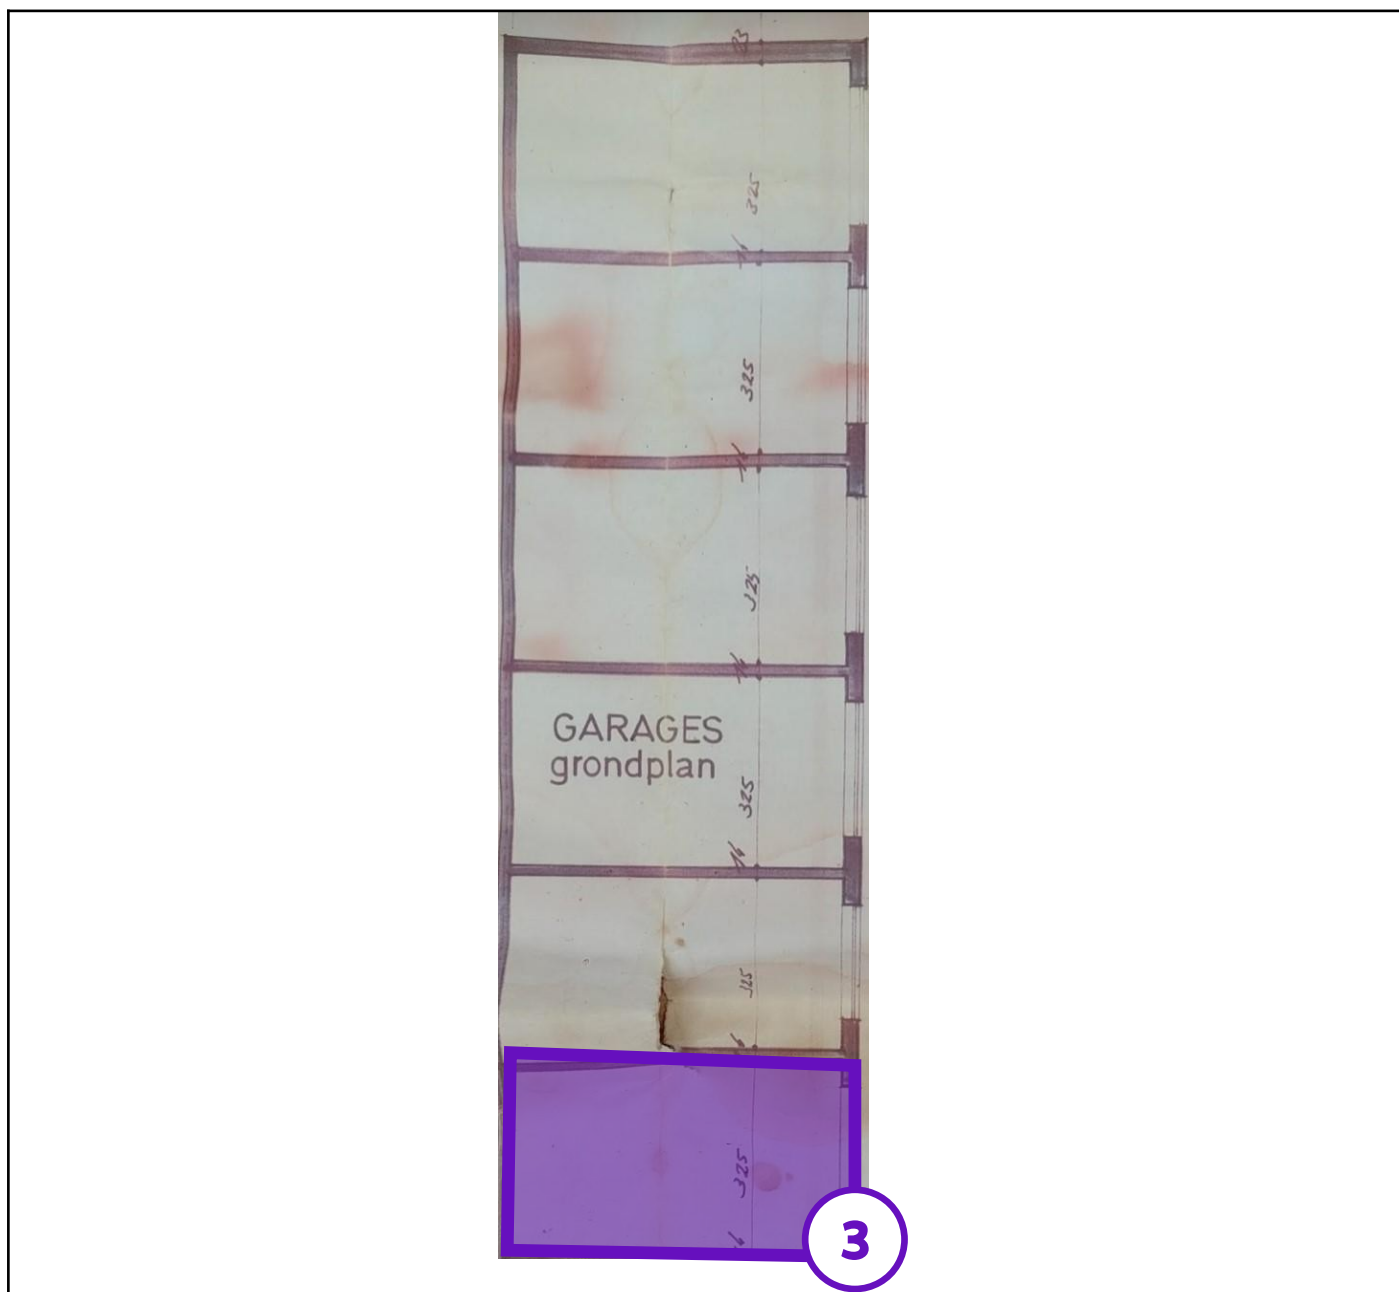
## Plan 2.1: garages

Beschrijving	Type	Actie
3. golfplaten garage	Advies	-

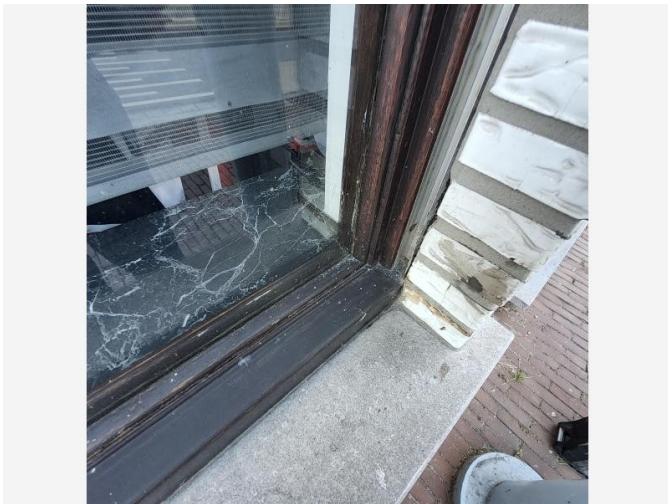
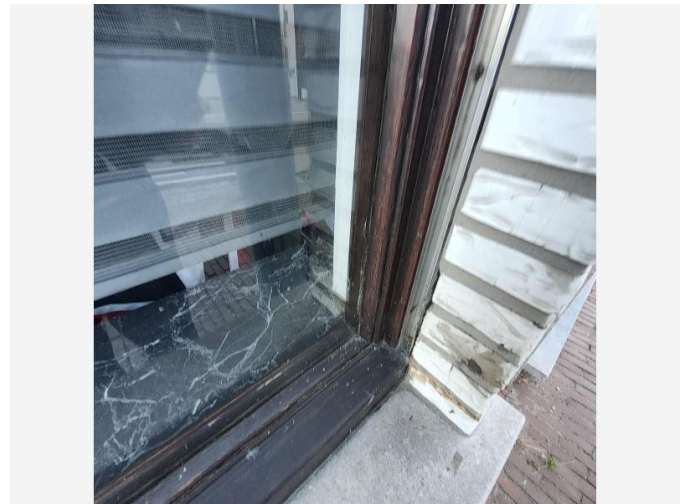
Eindbeoordeling materiaalrisico	Verhoogd materiaalrisico en/of verhoogde kans op vezelvrijgave
---------------------------------	--

Gebondenheid	Categorie 1: hechtgebonden in oorsprong
Asbestsoort (vezeltype)	Amfibool aanwezig, uitgezonderd crocidoliet
Asbestconcentratie	Laag (< 50%)
Afschermingsgraad van het gehele materiaal	Geheel of deels vrij aan de buitenlucht
Toestand van het materiaal	Matig beschadigd, matig verweerd

## Technische gegevens

Het asbestmateriaal valt onder de mijlpaal van 2040.

Verwijderen

- Zorg voor een veilig beheer. Vermijd het beschadigen van het asbestmateriaal. Controleer de toestand jaarlijks op wijzigingen.

- Eenvoudige handelingen: mag via doe-het-zelf of door werknemer(s) met opleidingsattest eenvoudige handelingen  
Eenvoudige handelingen: mag via doe-het-zelf of door werknemer(s) met opleidingsattest eenvoudige handelingen

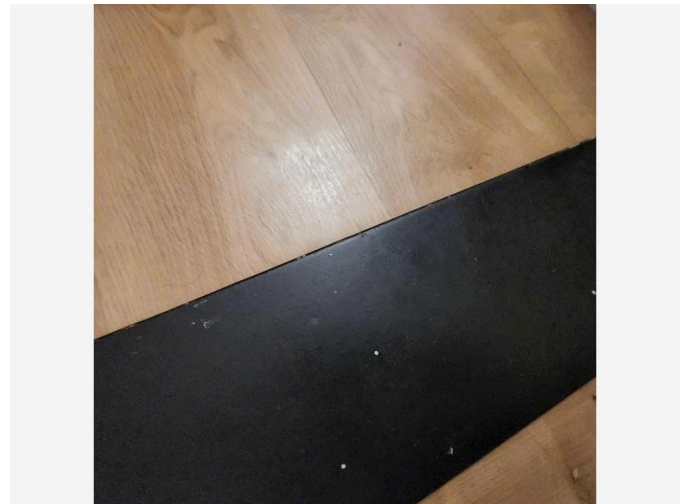
Eindbeoordeling materiaalrisico	Laag materiaalrisico en/of verlaagde kans op vezelvrijgave
---------------------------------	--

Gebondenheid	Categorie 1: hechtgebonden in oorsprong
Asbestsoort (vezeltype)	Alleen chrysotiel
Asbestconcentratie	Laag (< 50%)
Afschermingsgraad van het gehele materiaal	Geheel of deels (ook) vrij aan de binnenlucht
Toestand van het materiaal	Licht beschadigd, licht verweerd. Intact calciumsilicaatmateriaal of categorie III 'gebondenheid'

Beschrijving	massal
Omgeving	Binnen
Primaire drager	Vloer
Asbestmateriaal	Plaat, paneel, tablet - Type Massal
Bindmiddel van asbestmateriaal	Cement
Gebondenheid op basis van bindmiddel	Hecht
Hoeveelheid (oppervlakte - dikte - aantal)	<ul style="list-style-type: none"><li>• 3,00 m<sup>2</sup> - 3,00 cm - 1 stuk</li></ul>
Totaal volume	0,09 m <sup>3</sup>
Eenvoudig bereikbaar	Ja
Bevestigingswijze	<ul style="list-style-type: none"><li>• Geklemd</li><li>• Verlijmd, ingegoten, versmeerd</li><li>• Onbekend</li></ul>
Identificatiemethode	Vaststelling zonder monstername
Destructieve handeling voor identificatie	Nee

Het asbestmateriaal valt onder de mijlpaal van 2040.

Zorgvuldig beheren

- Zorg voor een veilig beheer. Vermijd het beschadigen van het asbestmateriaal. Controleer de toestand jaarlijks op wijzigingen.

- Eenvoudige handelingen: mag via doe-het-zelf of door werknemer(s) met opleidingsattest eenvoudige handelingen

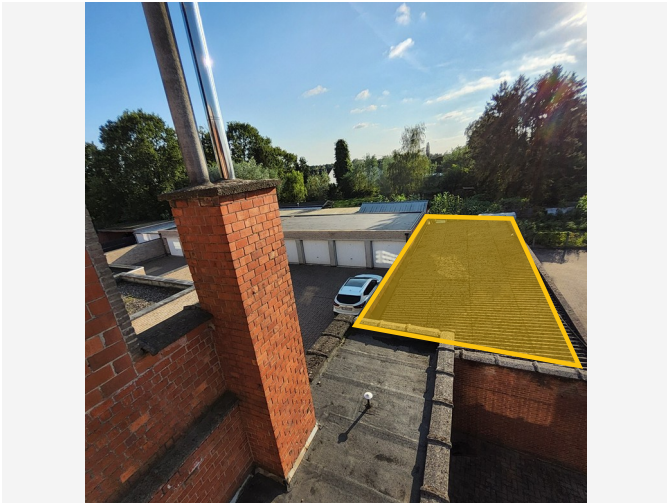
Vrije foto

Op het dak van de garage ( gemeenschappelijke delen ) liggen er asbestverdachte golfplaten

Identificatiemethode	Redelijk vermoeden
Primaire drager	Schuin dak
(Asbest)materiaal	Dak- en gevelbekleding - Golfplaat
Bindmiddel	Cement
Gebondenheid bindmiddel	Hecht

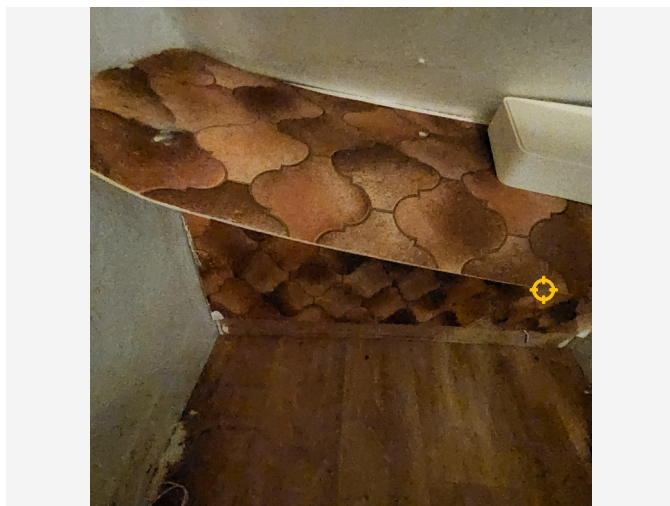
## Fiche 4: vinyl berging

Geen asbest

#	Type	Referentie	Resultaat
4.1	Puntmonster	002	Geen asbest

<b>Beschrijving</b>	vinyl berging
<b>Omgeving</b>	Binnen
<b>Primaire drager</b>	Vloer
<b>Bindmiddel van materiaal</b>	Kunststof of -hars
<b>Gebondenheid op basis van bindmiddel</b>	Hecht
<b>Hoeveelheid (oppervlakte - aantal)</b>	• 2,00 m <sup>2</sup> - 1 stuk
<b>Totale oppervlakte</b>	2,00 m <sup>2</sup>
<b>Identificatiemethode</b>	Vaststelling met monstername
<b>Destructieve handeling voor identificatie</b>	Nee
