Asbestinventarisatetest

Cedronbeekstraat 22, 9190 Stekene

Attestnummer : 20240910-000253.000

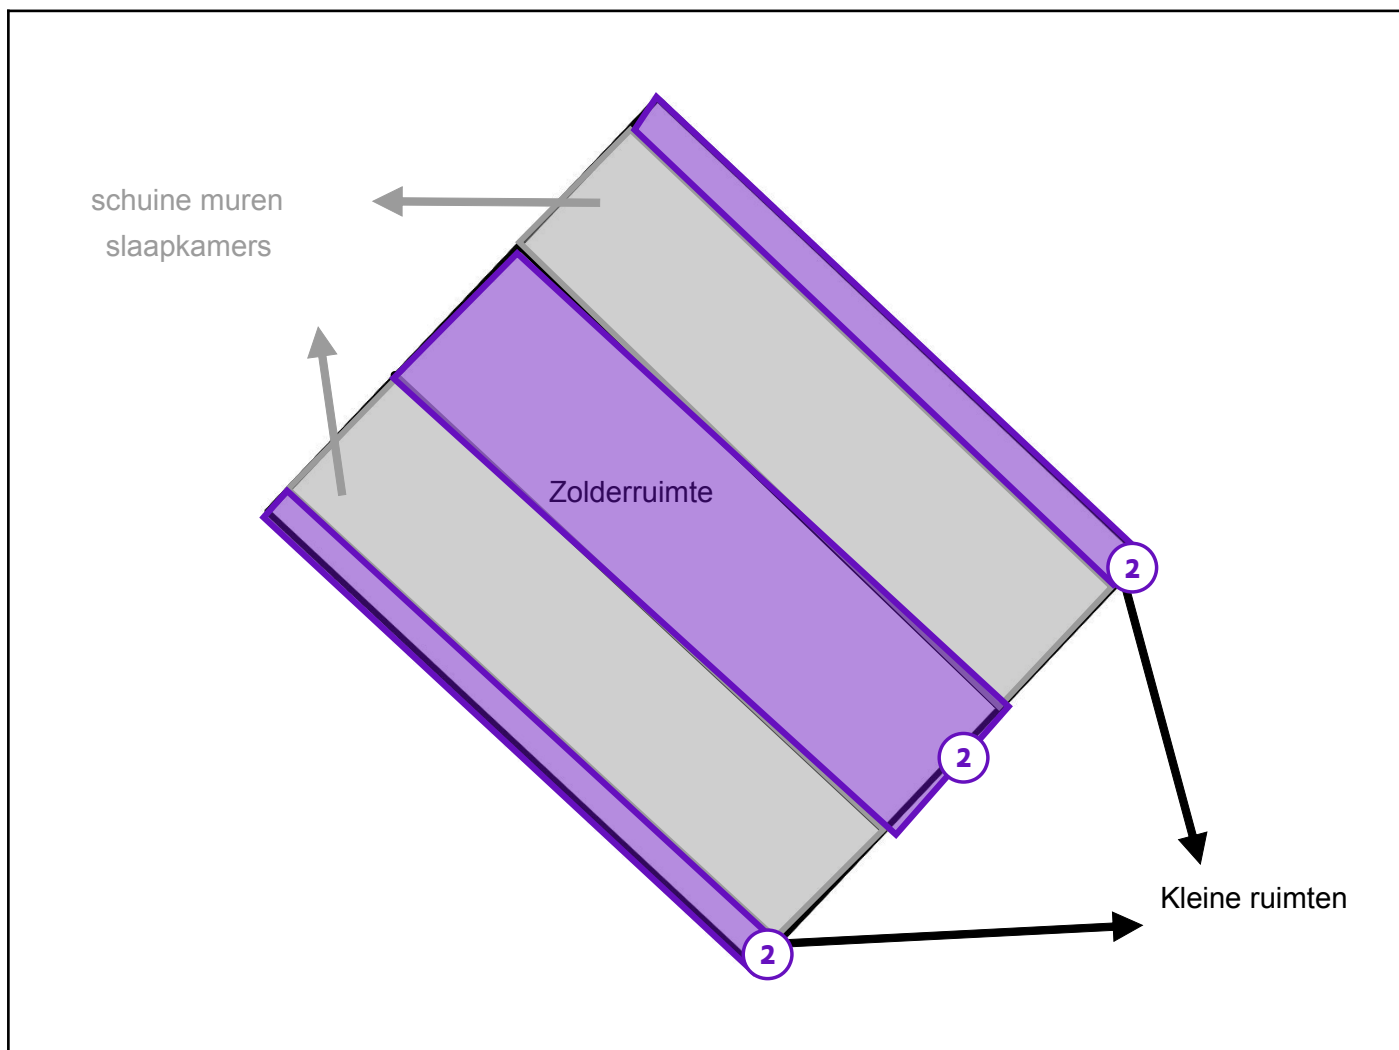
Plan 1.5: Zolderruimte

Beschrijving	Type	Actie
2. Zolderruimte + kleinere ruimten onder dak	Beperking	-

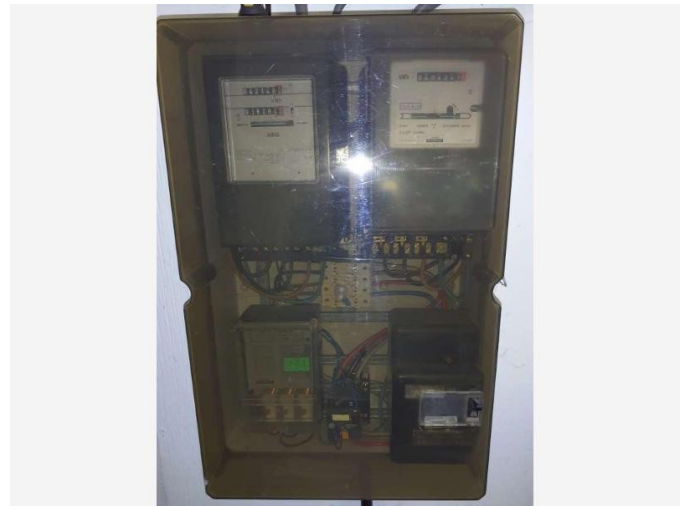
Overzichtsfoto

Detailfoto

Eindbeoordeling materiaalrisico	Zeer laag materiaalrisico en/of zeer lage kans op vezelvrijgave
---------------------------------	---

Gebondenheid	Categorie 1: hechtgebonden in oorsprong
Asbestsoort (vezeltype)	Crocidoliet aanwezig
Asbestconcentratie	Laag (< 50%)
Afschermingsgraad van het gehele materiaal	Stootvaste afscherming of omkasting
Toestand van het materiaal	Onbeschadigd, niet verweerd

Beschrijving	Bakeliet toepassingen
Omgeving	Binnen
Primaire drager	Communicatie en elektrische infrastructuur en uitrusting
Asbestmateriaal	Plaat, paneel, tablet - Type Bakeliet
Bindmiddel van asbestmateriaal	Kunststof of -hars
Gebondenheid op basis van bindmiddel	Hecht
Hoeveelheid (oppervlakte - dikte - aantal)	<ul style="list-style-type: none">• 0,06 m² - 0,50 cm - 2 stuks• 0,05 m² - 0,50 cm - 1 stuk
Totaal volume	< 0,001 m ³
Eenvoudig bereikbaar	Ja
Bevestigingswijze	<ul style="list-style-type: none">• Geschroefd
Identificatiemethode	Vaststelling zonder monsternamen
Destructieve handeling voor identificatie	Nee
Opmerking	De 2 meterkasten hebben een datum van 1987 +1988 en kan asbesthoudende bakeliet bevatten. Ook is de hoofdschakelaar ook soortgelijks.

Het asbestmateriaal valt onder de mijlpaal van 2040.

Zorgvuldig beheren

- Zorg voor een veilig beheer. Vermijd het beschadigen van het asbestmateriaal. Controleer de toestand jaarlijks op wijzigingen.

- Eenvoudige handelingen: mag via doe-het-zelf of door werknemer(s) met opleidingsattest eenvoudige handelingen
Verwijderen zonder te breken, wordt wellicht zodra vervangen door digitale meter

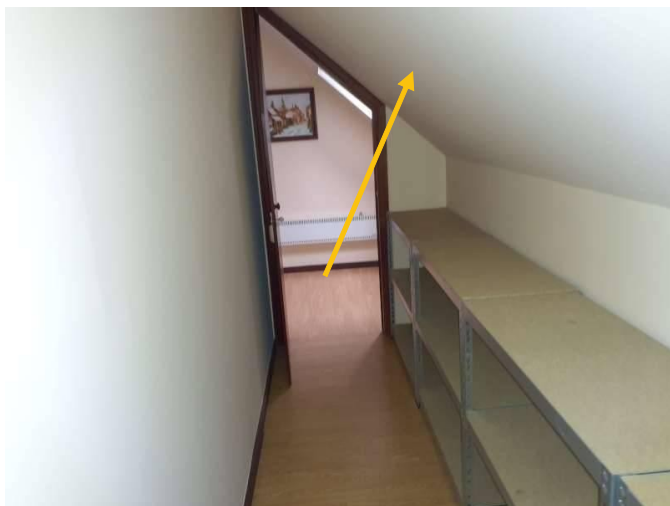
Vrije foto

De plafond waren allemaal uit gyproc (of hout) en kan geen asbest bevatten.

Identificatiemethode	Vaststelling & expertise (niet-asbestverdacht)
Primaire drager	Plafond

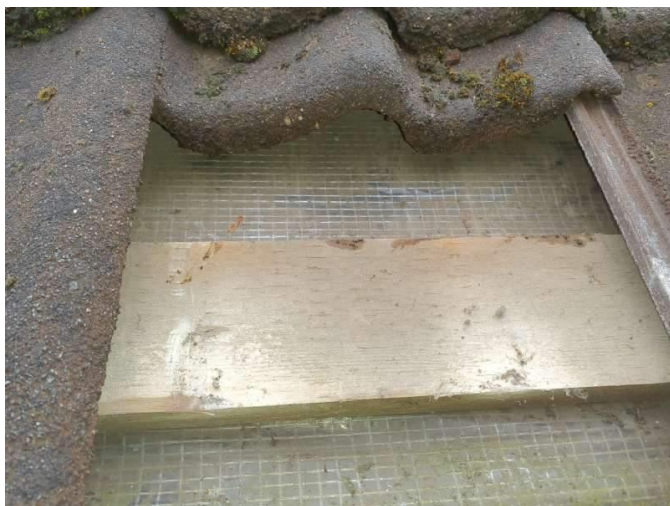
Vrije foto

Door een dakpan op te lichten kan ADI opmerken dat er een plastic onderdak aanwezig is en dat geen asbest kan bevatten.

Identificatiemethode	Vaststelling & expertise (niet-asbestverdacht)
Primaire drager	Schuin dak

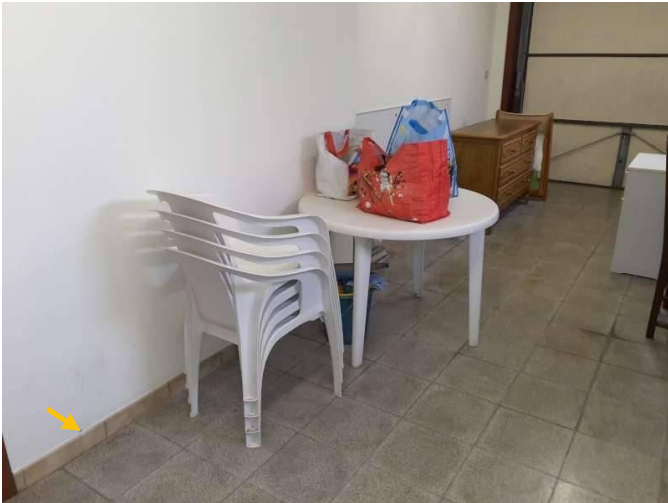
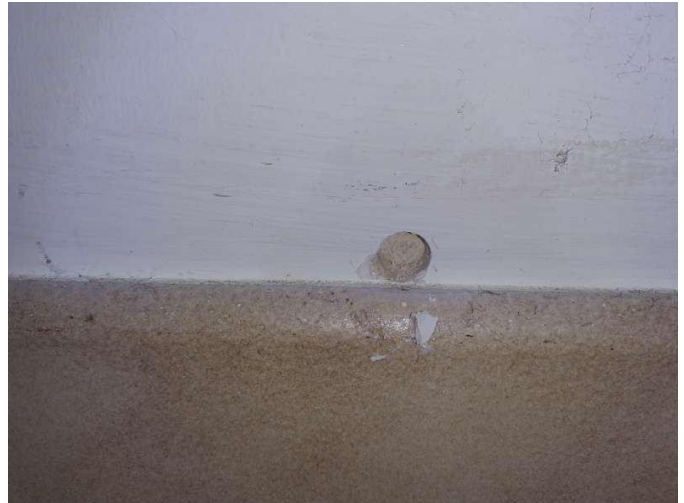
Fiche 5: Pleisterwerk wand woning

Overzichtsfoto

Detailfoto

Geen asbest

#	Type	Referentie	Resultaat
5.1	Mengmonster	AZk000001887	Geen asbest

Beschrijving	Pleisterwerk wand woning
Omgeving	Binnen
Primaire drager	Binnenwand
Bindmiddel van materiaal	Gips - kalk
Gebondenheid op basis van bindmiddel	Niet-hechtgebonden
Hoeveelheid (oppervlakte - dikte - aantal)	• 190,00 m ² - 0,50 cm - 1 stuk
Totaal volume	0,95 m ³
Identificatiemethode	Vaststelling met monsternamen
Destructieve handeling voor identificatie	Nee
Opmerking	<p>De wanden op de gelijkvloers waren voora bepleisterd, op de bovenverdieping enkel de zijdelingse buitenmuren.</p> <p>De lange zijden van de bovenverdieping waren allemaal van gyproc.</p>
