Asbestinventarisatetest

Attestnummer : 20230411-000121.000

Zone 1: Hoofdgebouw

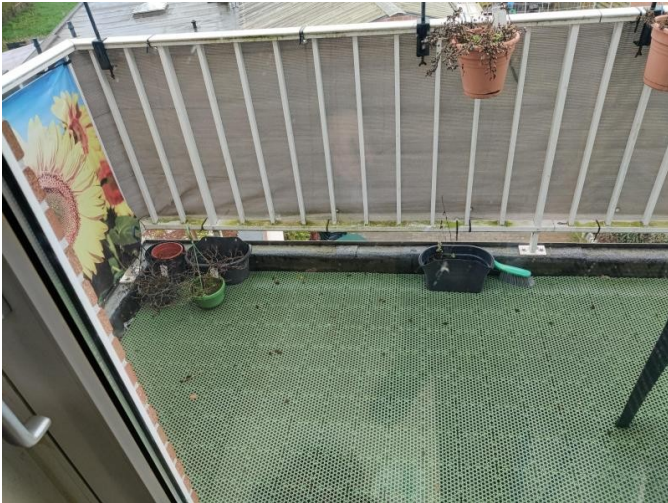
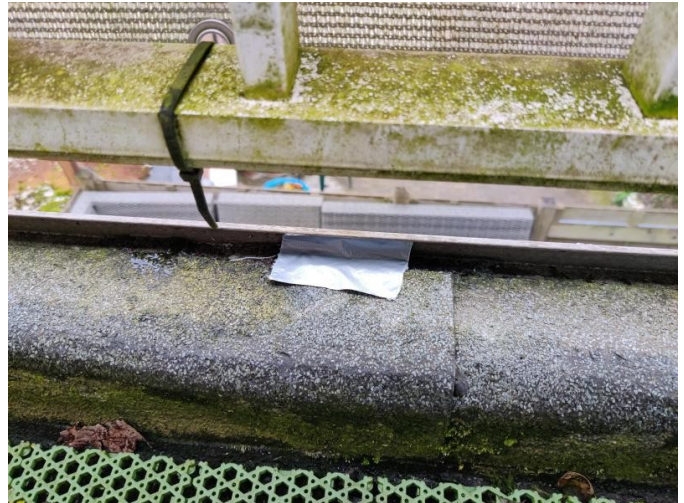
Fiche 1: Roofing

Geen asbest

#	Type	Referentie	Resultaat
1.1	Puntmonster	PS2	Geen asbest

Beschrijving	Roofing
Omgeving	Buiten
Primaire drager	Plat dak
Bindmiddel van materiaal	Bitumen (roofing, teer, asfalt)

Gebondenheid op basis van bindmiddel	Hecht
Hoeveelheid (oppervlakte - aantal)	• 6,00 m ² - 1 stuk
Totale oppervlakte	6,00 m ²
Identificatiemethode	Vaststelling met monstername
Destructieve handeling voor identificatie	Nee

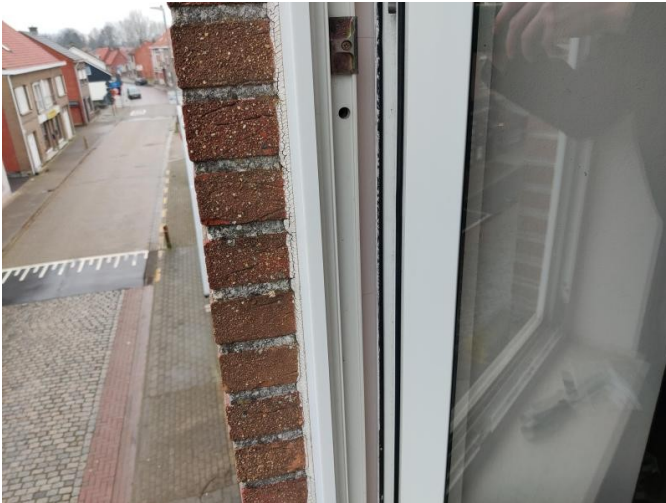
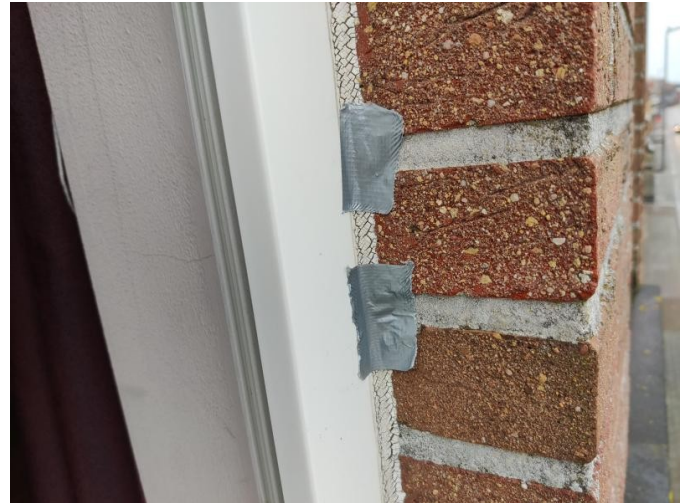
Geen asbest

#	Type	Referentie	Resultaat
2.1	Puntmonster	PS3	Geen asbest

Beschrijving	Mastiek
Omgeving	Buiten
Primaire drager	Wandopening verticaal (raam, deur, ...)
Bindmiddel van materiaal	Kitten, mastiek, pasta

Gebondenheid op basis van bindmiddel	Hecht
Hoeveelheid (gewicht - aantal)	• 3,00 kg - 1 stuk
Totaal gewicht	3,00 kg
Identificatiemethode	Vaststelling met monstername
Destructieve handeling voor identificatie	Nee

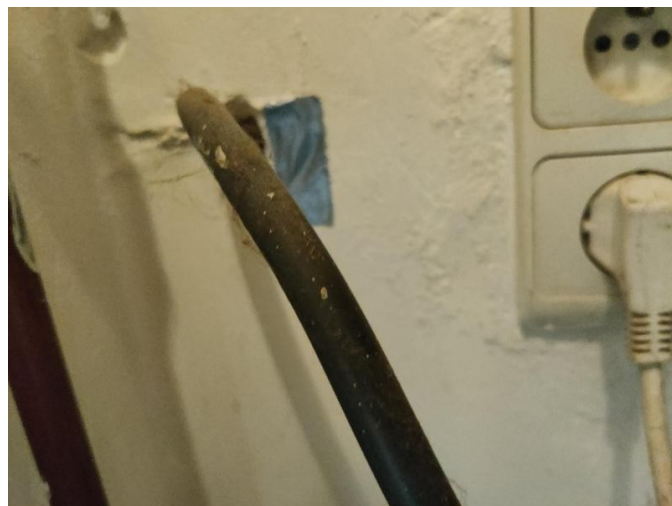
Geen asbest

#	Type	Referentie	Resultaat
3.1	Mengmonster	MS1	Geen asbest

Beschrijving	Pleisterwerk
Omgeving	Binnen
Primaire drager	Binnenwand
Bindmiddel van materiaal	Gips - kalk

Gebondenheid op basis van bindmiddel	Niet-hechtgebonden
Hoeveelheid (oppervlakte - dikte - aantal)	<ul style="list-style-type: none"> • 0,10 m² - 0,10 cm - 1 stuk
Totaal volume	< 0,001 m ³
Identificatiemethode	Vaststelling met monstername
Destructieve handeling voor identificatie	Nee
Opmerking	<p>De totale hoeveelheid pleisterwerk werd niet nader bepaald.</p> <p>De plafonds zijn overal afgewerkt met gyproc.</p>
