Asbestinventarisatetest

Hyacintenlaan 15/0201, 8400 Oostende

Attestnummer : 20241007-000281.001

Uitgegeven op : 07.10.2024

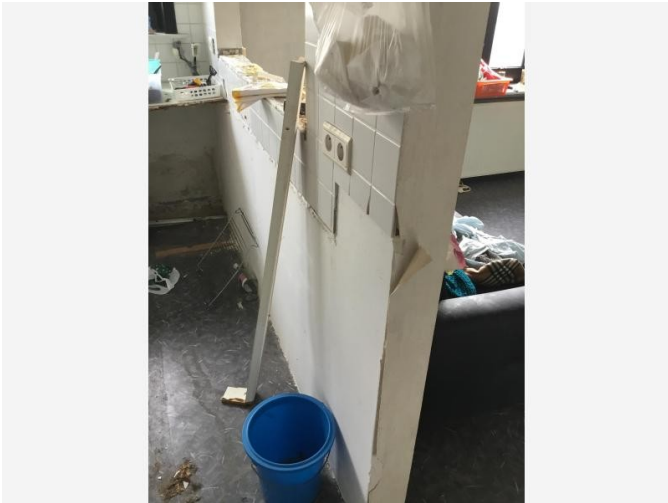
Overzichtsfoto

Geen asbest

#	Type	Referentie	Resultaat
1.1	Mengmonster	MM 001	Geen asbest

Beschrijving	Pleisterwerk muren
Omgeving	Binnen
Primaire drager	Binnenwand
Bindmiddel van materiaal	Gips - kalk
Gebondenheid op basis van bindmiddel	Niet-hechtgebonden
Hoeveelheid (oppervlakte - dikte - aantal)	• 78,00 m ² - 0,80 cm - 1 stuk
Totaal volume	0,624 m ³
Identificatiemethode	Vaststelling met monsternamen
Destructieve handeling voor identificatie	Nee
