Asbestinventarisatetest

Bexstraat 19/105, 2018 Antwerpen

Attestnummer : **20231130-000252.000**

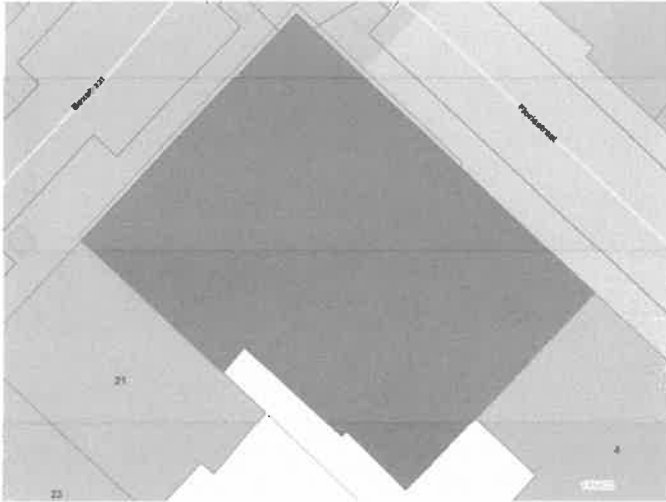
Zone 1: Hoofdgebouw

Tijdens de inspectie vastgesteld:

- 0 Asbestmaterialen
- 0 Beperkingen
- 0 Uitsluitingen
- 0 Roerende goederen
- 0 Puin, steenslag, (water)bodem
- 0 Adviezen
- 2 **Geen asbest**

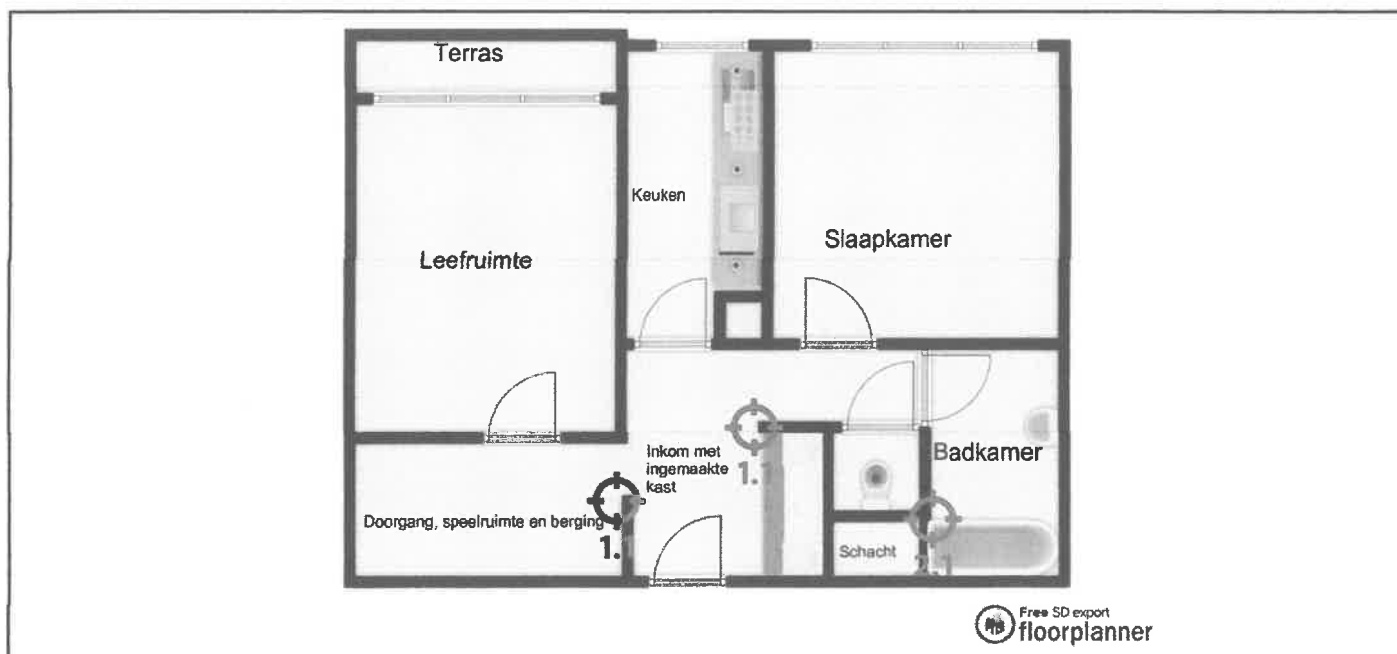
Plan 1.1: Plan appartement Bexstraat

Beschrijving	Type	Actie
1. Pleister muren en plafond	Geen asbest	-
1.1 Code: MM01	Mengmonster	-
2. Pleister onder bad	Geen asbest	-
2.1 Code: MM02	Puntmonster	-

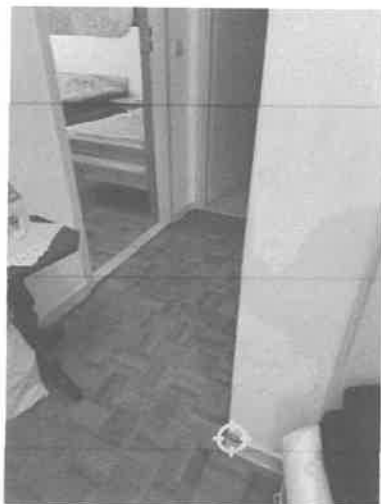
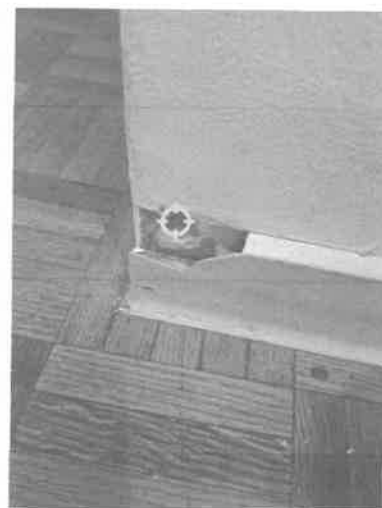
Fiche 1: Pleister muren en plafond

Geen asbest

Beschrijving	Pleister muren en plafond
Omgeving	Binnen
Primaire drager	Binnenwand
Bindmiddel van materiaal	Gips - kalk

Gebondenheid op basis van bindmiddel	Niet-hechtgebonden
Hoeveelheid (oppervlakte - dikte - aantal)	• 300,00 m ² - 0,80 cm - 1 stuk
Totaal volume	2,40 m ³
Identificatiemethode	Vaststelling met monstername
Destructieve handeling voor identificatie	Nee

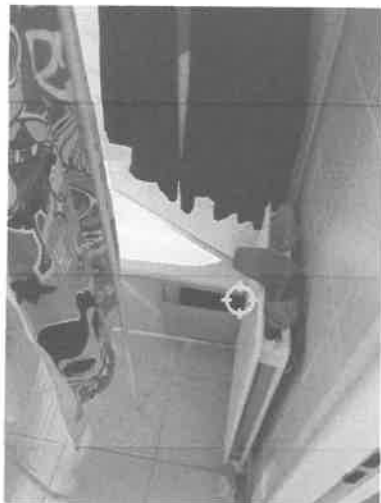
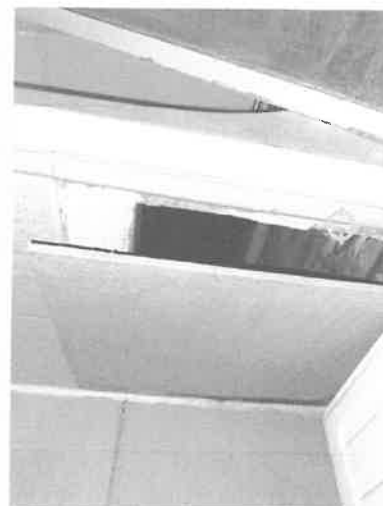
Fiche 2: Pleister onder bad

Geen asbest

Beschrijving	Pleister onder bad
Omgeving	Binnen
Primaire drager	Binnenkant omkasting bad
Bindmiddel van materiaal	Gips - kalk

Gebondenheid op basis van bindmiddel	Niet-hechtgebonden
Hoeveelheid (oppervlakte - dikte - aantal)	• 2,00 m ² - 1,00 cm - 1 stuk
Totaal volume	0,02 m ³
Identificatiemethode	Vaststelling met monstername
Destructieve handeling voor identificatie	Nee
Opmerking	In het controleluikje van het bad was een gipsachtig materiaal vast te stellen. Hiervan werd een staal genomen.
