# Asbestinventarisatetest

Alfred Oststraat 14/202, 2140 Antwerpen

Attestnummer : 20231130-000383.000

Uitgegeven op : 30.11.2023

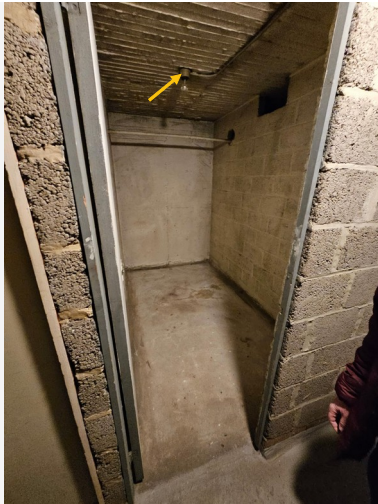
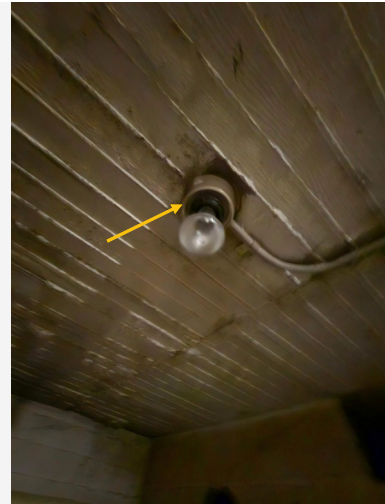
Het asbestmateriaal valt onder de mijlpaal van 2040.

Eindbeoordeling materiaalisico	Laag materiaalisico en/of verlaagde kans op vezelvrijgave
--------------------------------	---

Gebondenheid	Categorie 1: hechtgebonden in oorsprong
Asbestsoort (vezeltype)	Crocidoliet aanwezig
Asbestconcentratie	Laag (< 50%)
Afschermingsgraad van het gehele materiaal	Geheel of deels (ook) vrij aan binnenluchtstromen
Toestand van het materiaal	Onbeschadigd, niet verweerd

Beschrijving	bakeliet schakelaar en fitting
Omgeving	Binnen
Primaire drager	Communicatie en elektrische infrastructuur en uitrusting
Asbestmateriaal	schakelaars en stopcontacten bakeliet
Bindmiddel van asbestmateriaal	Kunststof of -hars
Gebondenheid op basis van bindmiddel	Hecht
Hoeveelheid (gewicht - aantal)	• 0,20 kg - 2 stuks
Totaal gewicht	0,40 kg
Eenvoudig bereikbaar	Ja

<b>Bevestigingswijze</b>	• Geschroefd
<b>Identificatiemethode</b>	Vaststelling zonder monstername
<b>Destructieve handeling voor identificatie</b>	Nee
<b>Opmerking</b>	Schakelaar en fitting in privatieve kelderruimte 2b uit bakeliet.

- Zorg voor een veilig beheer. Vermijd het beschadigen van het asbestmateriaal. Controleer de toestand jaarlijks op wijzigingen.
- Scherm in afwachting van verwijdering het asbestmateriaal af van luchtstromingen en verstoring: bijvoorbeeld door het te verpakken, te fixeren, af te dekken, signalisatie - afbakening aan te brengen, ...
- Zorg voor een veilig beheer en verwijder dit asbestmateriaal wanneer het bij werken eenvoudig bereikbaar wordt. Controleer de toestand jaarlijks op wijzigingen.
- Verwijder dit asbestmateriaal zo snel mogelijk. Volg de toestand goed op.

- Eenvoudige handelingen: mag via doe-het-zelf of door werknemer(s) met opleidingsattest eenvoudige handelingen hechtgebonden materiaal in goede, onbeschadigde staat mag dmv deze methodiek worden verwijderd. Niet beschadigen, verwijderen en afvoeren volgens richtlijnen OVAM

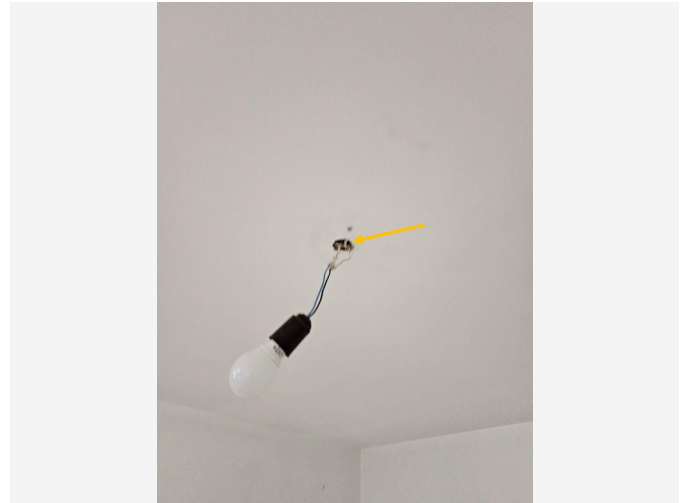
## Fiche 3: pleisterwerk plafonds

Geen asbest

#	Type	Referentie	Resultaat
3.1	Mengmonster	MM002	Geen asbest

Beschrijving	pleisterwerk plafonds
Omgeving	Binnen
Primaire drager	Plafond
Bindmiddel van materiaal	Gips - kalk

<b>Gebondenheid op basis van bindmiddel</b>	Niet-hechtgebonden
<b>Hoeveelheid (oppervlakte - dikte - aantal)</b>	• 85,00 m <sup>2</sup> - 1,00 cm - 1 stuk
<b>Totaal volume</b>	0,85 m <sup>3</sup>
<b>Identificatiemethode</b>	Vaststelling met monstername
<b>Destructieve handeling voor identificatie</b>	Nee
