# Asbestinventarisatetest

Van Campstraat 18, 2060 Antwerpen

Attestnummer : 20230719-000339.000

Uitgegeven op : 19.07.2023

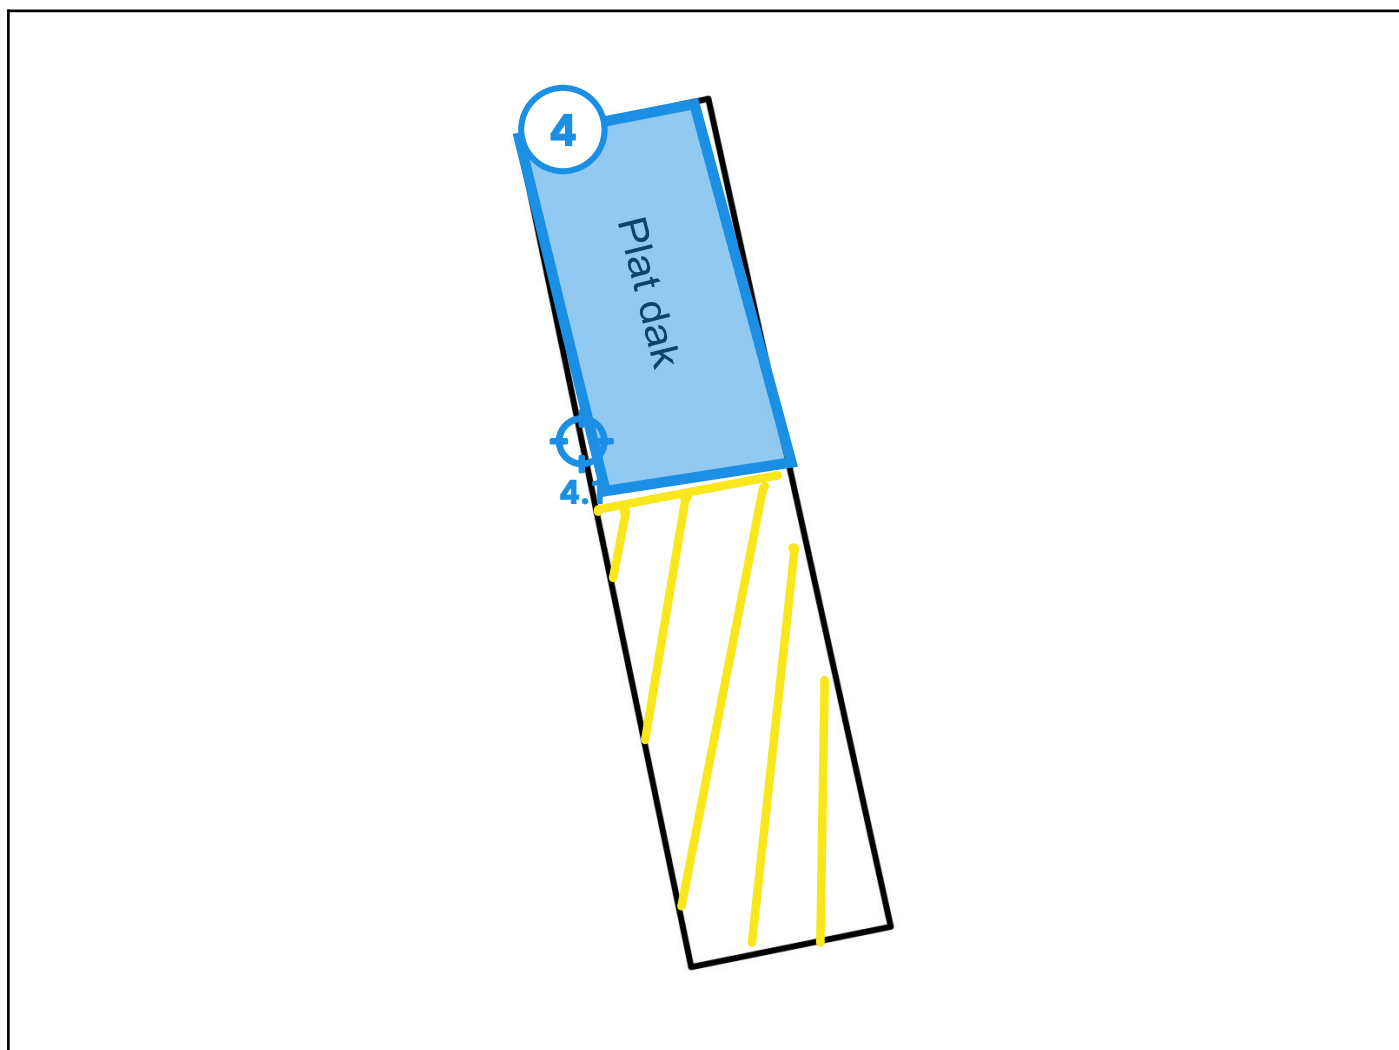
## Plan 1.3: Tussenverdieping

Beschrijving	Type	Actie
4. Roofing dak	Geen asbest	-
4.1 Code: MM01	Puntmonster	-

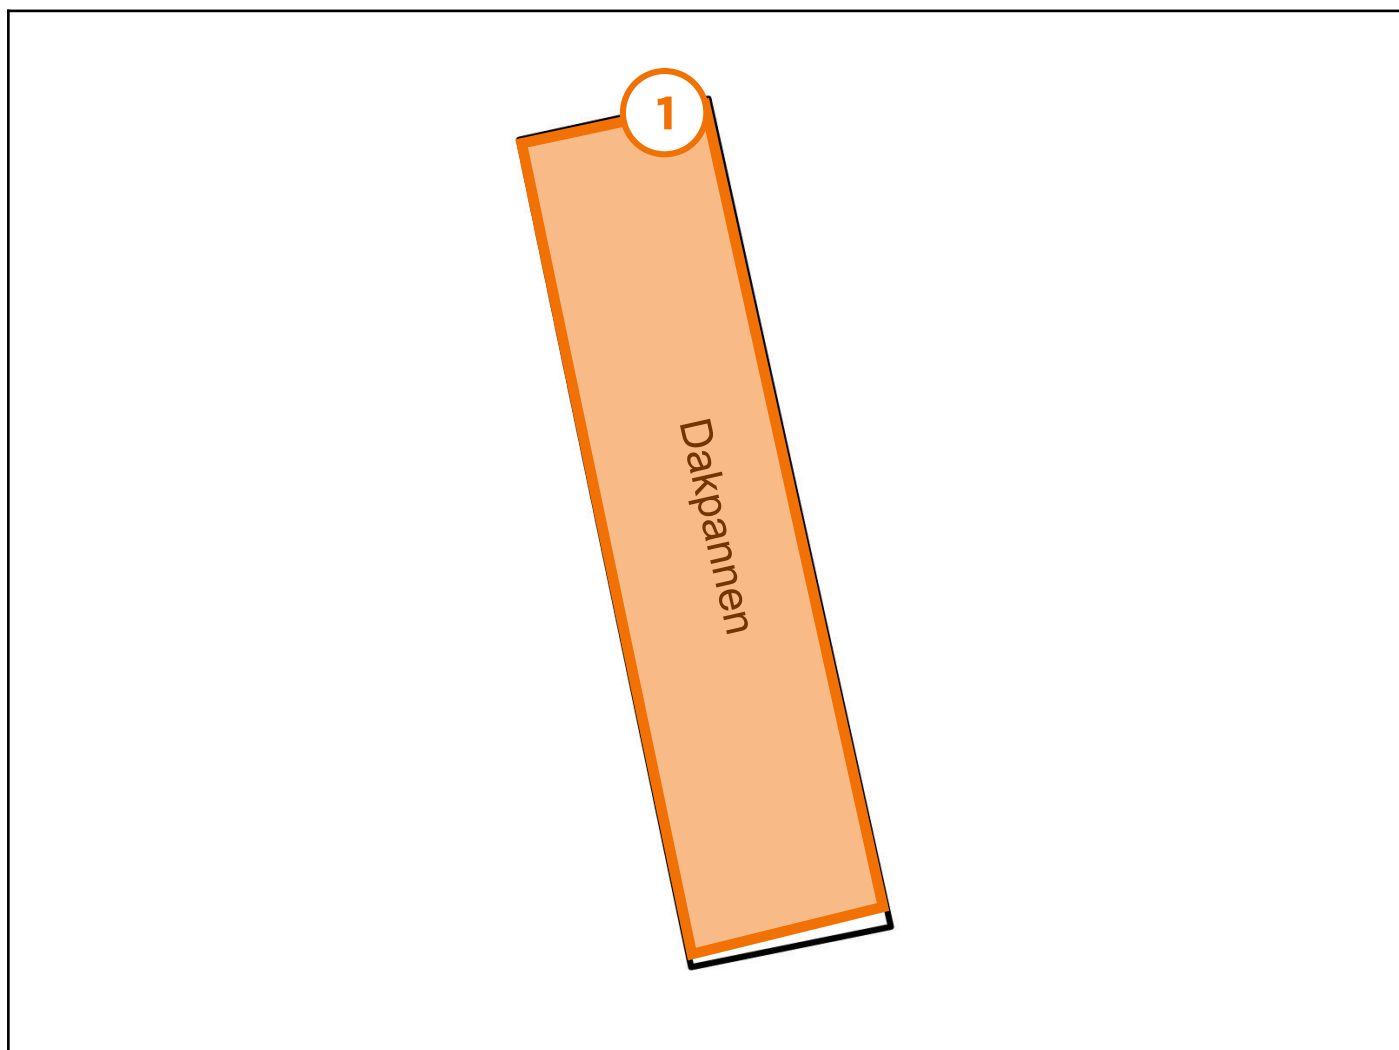
## Plan 1.5: Dak

Beschrijving	Type	Actie
1. Dakpannen	Asbestmateriaal	<a href="#">Verwijderen</a>

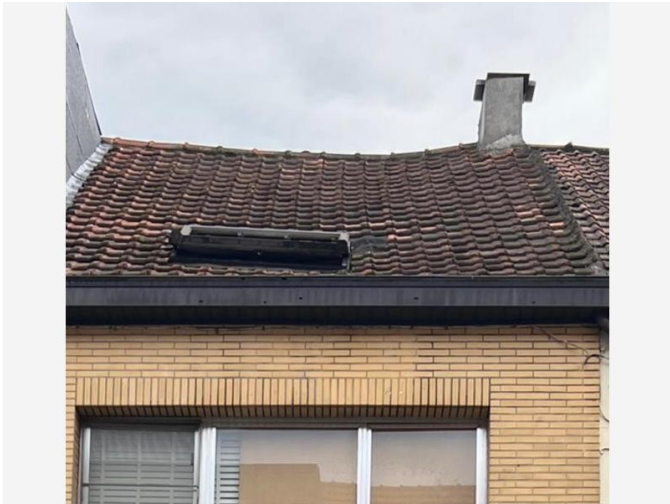
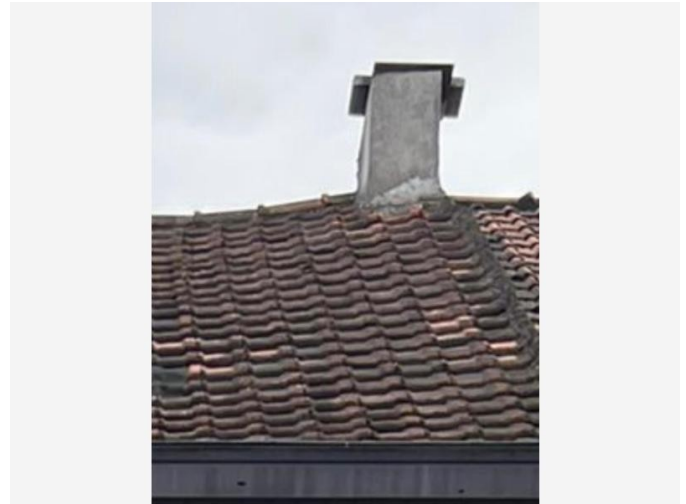
Overzichtsfoto

Detailfoto

Eindbeoordeling materiaalrisico	Verhoogd materiaalrisico en/of verhoogde kans op vezelvrijgave
---------------------------------	--

Gebondenheid	Categorie 1: hechtgebonden in oorsprong
Asbestsoort (vezeltype)	Alleen chrysotiel
Asbestconcentratie	Laag (< 50%)
Afschermingsgraad van het gehele materiaal	Geheel of deels vrij aan de buitenlucht
Toestand van het materiaal	Zwaar beschadigd, zwaar verweerd

Beschrijving	Dakpannen
Omgeving	Buiten
Primaire drager	Schuin dak
Asbestmateriaal	Dak- en gevelbekleding - Plaat
Bindmiddel van asbestmateriaal	Cement
Gebondenheid op basis van bindmiddel	Hecht
Hoeveelheid (oppervlakte - dikte - aantal)	<ul style="list-style-type: none"><li>45,00 m<sup>2</sup> - 3,00 cm - 1 stuk</li></ul>
Totaal volume	1,35 m <sup>3</sup>
Eenvoudig bereikbaar	Nee <ul style="list-style-type: none"><li>Verwijdering tast de bouwkundige integriteit aan.</li></ul>
Bevestigingswijze	<ul style="list-style-type: none"><li>Verlijmd, ingegoten, versmeerd</li></ul>

Het asbestmateriaal valt onder de mijlpaal van 2034.

Verwijderen

- Zorg voor een veilig beheer. Vermijd het beschadigen van het asbestmateriaal. Controleer de toestand jaarlijks op wijzigingen.

- Eenvoudige handelingen: enkel door erkend asbestverwijderaar  
Toepassing is moeilijk bereikbaar. Kans op vezelvrijgave.

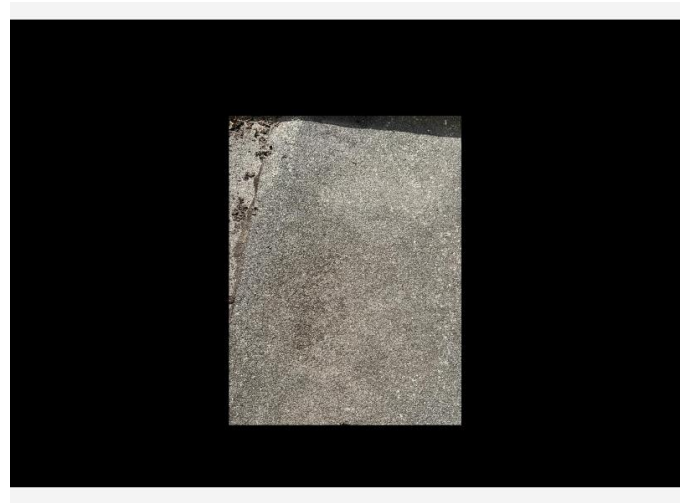
Overzichtsfoto

Detailfoto

Geen asbest

#	Type	Referentie	Resultaat
4.1	Puntmonster	MM01	Geen asbest

Beschrijving	Roofing dak
Omgeving	Buiten
Primaire drager	Plat dak
Bindmiddel van materiaal	Bitumen (roofing, teer, asfalt)

<b>Gebondenheid op basis van bindmiddel</b>	Hecht
<b>Hoeveelheid (oppervlakte - aantal)</b>	• 20,00 m <sup>2</sup> - 1 stuk
<b>Totale oppervlakte</b>	20,00 m <sup>2</sup>
<b>Identificatiemethode</b>	Vaststelling met monstername
<b>Destructieve handeling voor identificatie</b>	Nee
