Asbestinventarisatetest

Huidevettersstraat 8/701, 2000 Antwerpen

Attestnummer : 20250508-000069.000

Uitgegeven op : 08.05.2025

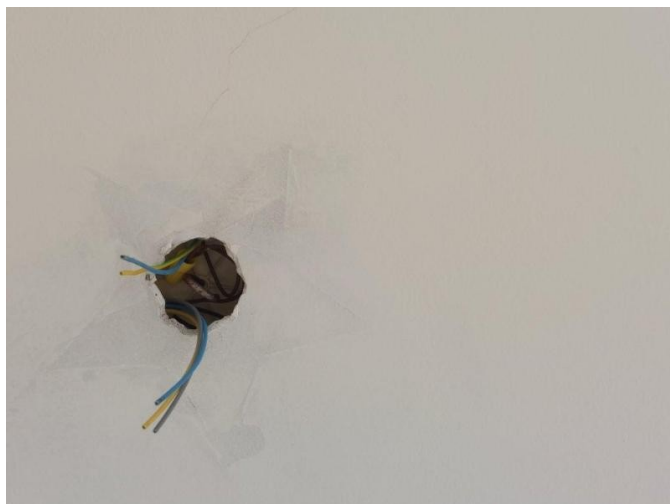
Overzichtsfoto

Geen asbest

#	Type	Referentie	Resultaat
1.1	Mengmonster	0.02	Geen asbest

Beschrijving	Pleister plafonds
Omgeving	Binnen
Primaire drager	Plafond
Bindmiddel van materiaal	Gips - kalk
Gebondenheid op basis van bindmiddel	Niet-hechtgebonden
Hoeveelheid (oppervlakte - dikte - aantal)	• 128,00 m ² - 1,00 cm - 1 stuk
Totaal volume	1,28 m ³
Identificatiemethode	Vaststelling met monstername
Destructieve handeling voor identificatie	Nee
