**KEURINGSVERSLAG VAN ELEKTRISCHE INSTALLATIES OP LAAGSPANNING EN OP ZEER LAGE SPANNING (BOEK 1 – KB 16/10/2025) – ALGEMENE DIRECTIE ENERGIE - HUISHOUDELIJKE INSTALLATIE**

**Basis van het onderzoek: Controlebezoek van een oude huishoudelijke elektrische installatie van een wooneenheid bij verkoop volgens boek 1: Deel 8 hoofdst. 8.4. afd. 8.4.2**

Ref:  
Datum: 22/07/2026Dossiernr: KEA2603945  
Verslagnr: KV27015-TPAAanvrager: EPCnu  
Inspecteur: Thomas Pardon

**Installatie**Huishoudelijke installatie  
Lodewijk Van Berckenlaan 350 bus 14  
2140 Borgerhout**Eigenaar en/of beheerder**Lodewijk Van Berckenlaan 350 bus 14  
2140 Borgerhout  
Tel:**Verantwoordelijke werken**

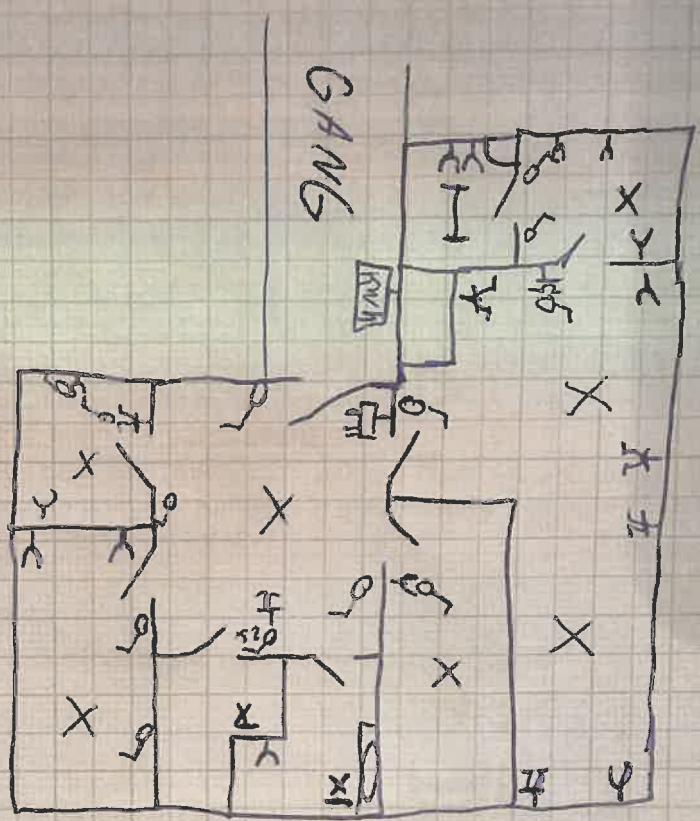
1. Schema volgens nota 70 van FOD economie

Belemer: Schema opgesteld volgens onderverdeling 4.4.2.2.4 van het AFEL. Het schema geeft enkel de toestand in de plaats van de zichtbare en bereikbare toestellen op het ogenblik van de inspectie. Er is geen noodzakelijk van
