# Asbestinventarisatetest

Gasthuisstraat 36A, 8970 Poperinge  
Gemeenschappelijke delen

Attestnummer : 20230213-000651.000

# Zone 1: Appartement

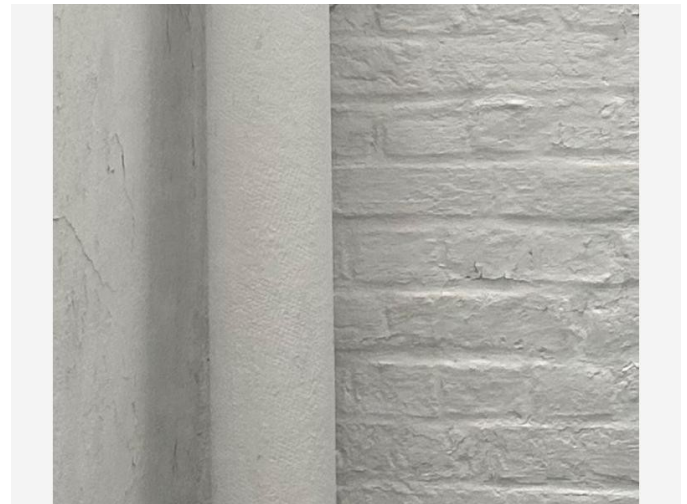
Overzichtsfoto

Eindbeoordeling materiaalrisico	Laag materiaalrisico en/of verlaagde kans op vezelvrijgave
---------------------------------	--

Gebondenheid	Categorie 1: hechtgebonden in oorsprong
Asbestsoort (vezeltype)	Crocidoliet aanwezig
Asbestconcentratie	Laag (< 50%)
Afschermingsgraad van het gehele materiaal	Geheel of deels vrij aan de buitenlucht
Toestand van het materiaal	Licht beschadigd, licht verweerd. Intact materiaal type Pical – asbestboard of categorie III 'gebondenheid'

Beschrijving	Buis asbestcement
Omgeving	Buiten
Primaire drager	Plat dak
Asbestmateriaal	Buis, koker, leiding, pijp, doorvoer
Bindmiddel van asbestmateriaal	Cement
Gebondenheid op basis van bindmiddel	Hecht
Hoeveelheid (lengte - omtrek - dikte - aantal)	<ul style="list-style-type: none"><li>• 4,00 m - 25,00 cm - 2,00 cm - 1 stuk</li></ul>
Totaal volume	0,02 m <sup>3</sup>
Eenvoudig bereikbaar	Ja
Bevestigingswijze	<ul style="list-style-type: none"><li>• Verlijmd, ingegoten, versmeerd</li></ul>

- Zorg voor een veilig beheer en verwijder dit asbestmateriaal wanneer het bij werken eenvoudig bereikbaar wordt. Controleer de toestand jaarlijks op wijzigingen.

- Eenvoudige handelingen: mag via doe-het-zelf of door werknemer(s) met opleidingsattest eenvoudige handelingen  
De buis dient verwijderd te worden zonder deze te breken. Zodat geen vezels kunnen vrijkomen.
- Eenvoudige handelingen: enkel door erkend asbestverwijderaar  
De buis dient verwijderd te worden zonder deze te breken. Zodat geen vezels kunnen vrijkomen.

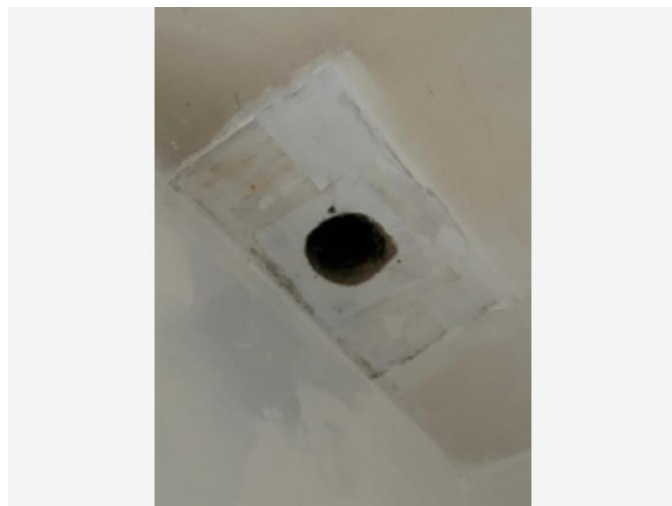
Overzichtsfoto

Geen asbest

#	Type	Referentie	Resultaat
3.1	Mengmonster	02	Geen asbest

Beschrijving	Pleisterwerk plafonds
Omgeving	Binnen
Primaire drager	Plafond
Bindmiddel van materiaal	Gips - kalk

<b>Gebondenheid op basis van bindmiddel</b>	Niet-hechtgebonden
<b>Hoeveelheid (oppervlakte - dikte - aantal)</b>	• 1,00 m <sup>2</sup> - 1,00 cm - 1 stuk
<b>Totaal volume</b>	0,01 m <sup>3</sup>
<b>Identificatiemethode</b>	Vaststelling met monsternamen
<b>Destructieve handeling voor identificatie</b>	Nee
<b>Opmerking</b>	Alle plafonds zijn bepleisterd.
