# Asbestinventarisatetest

Kleine Markt 10, 8978 Poperinge

Attestnummer : 20240417-000419.000

Uitgegeven op : 17.04.2024

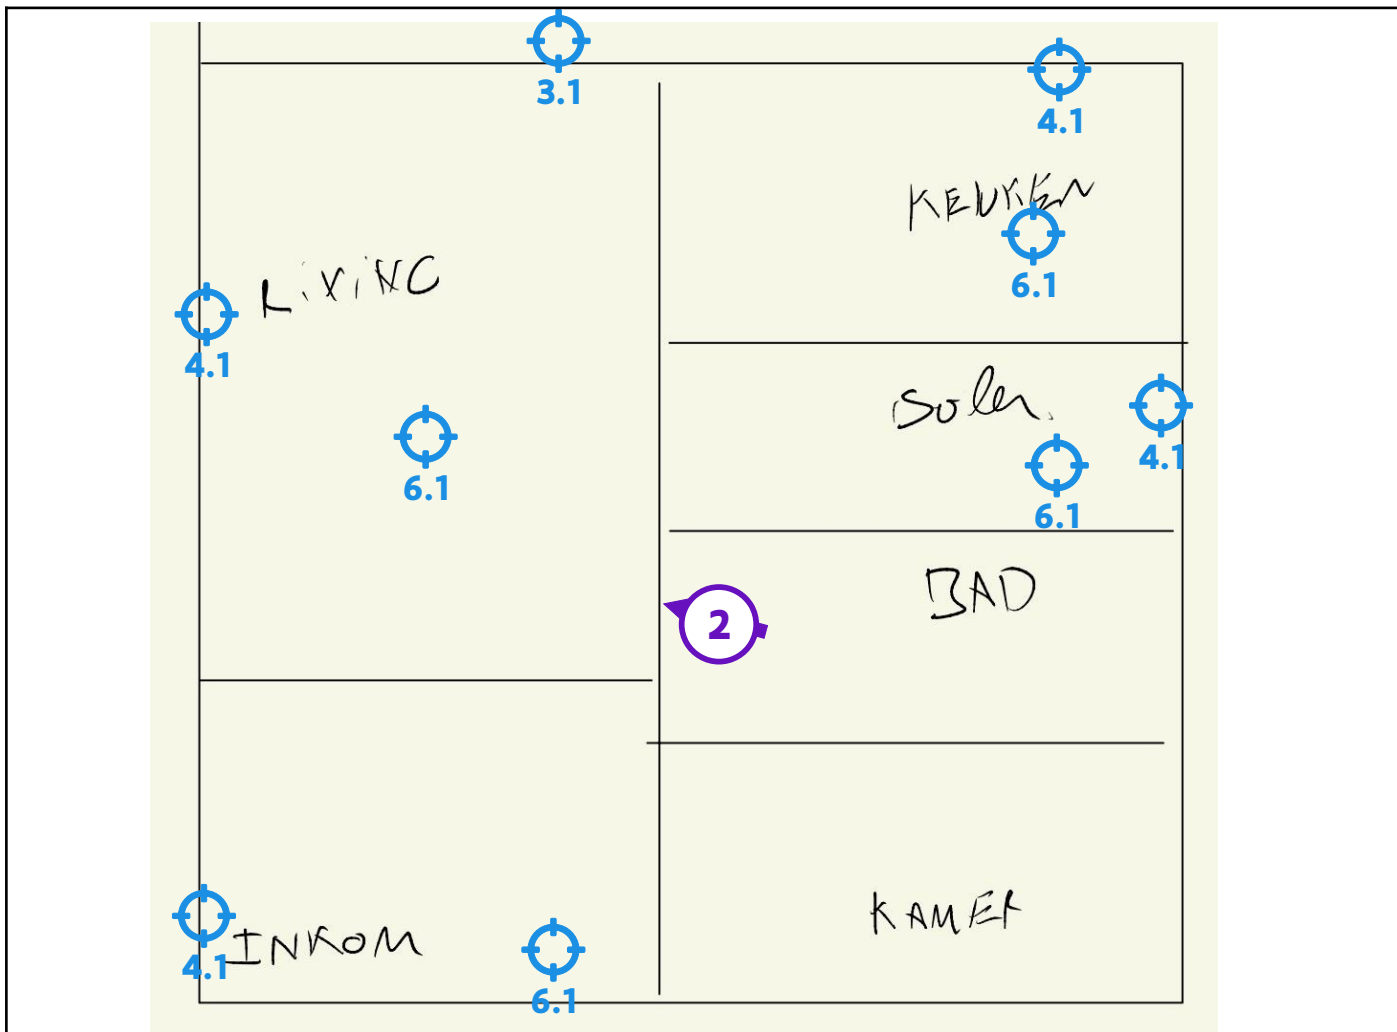
## Plan 1.1: 0

Beschrijving	Type	Actie
2. Plaat WC	Advies	-
3. Mastiek raam	Geen asbest	-
3.1 Code: 3	Puntmonster	-
4. Pleisterwerk muren	Geen asbest	-
4.1 Code: 1	Mengmonster	-
6. Pleister plafond	Geen asbest	-
6.1 Code: 2	Mengmonster	-

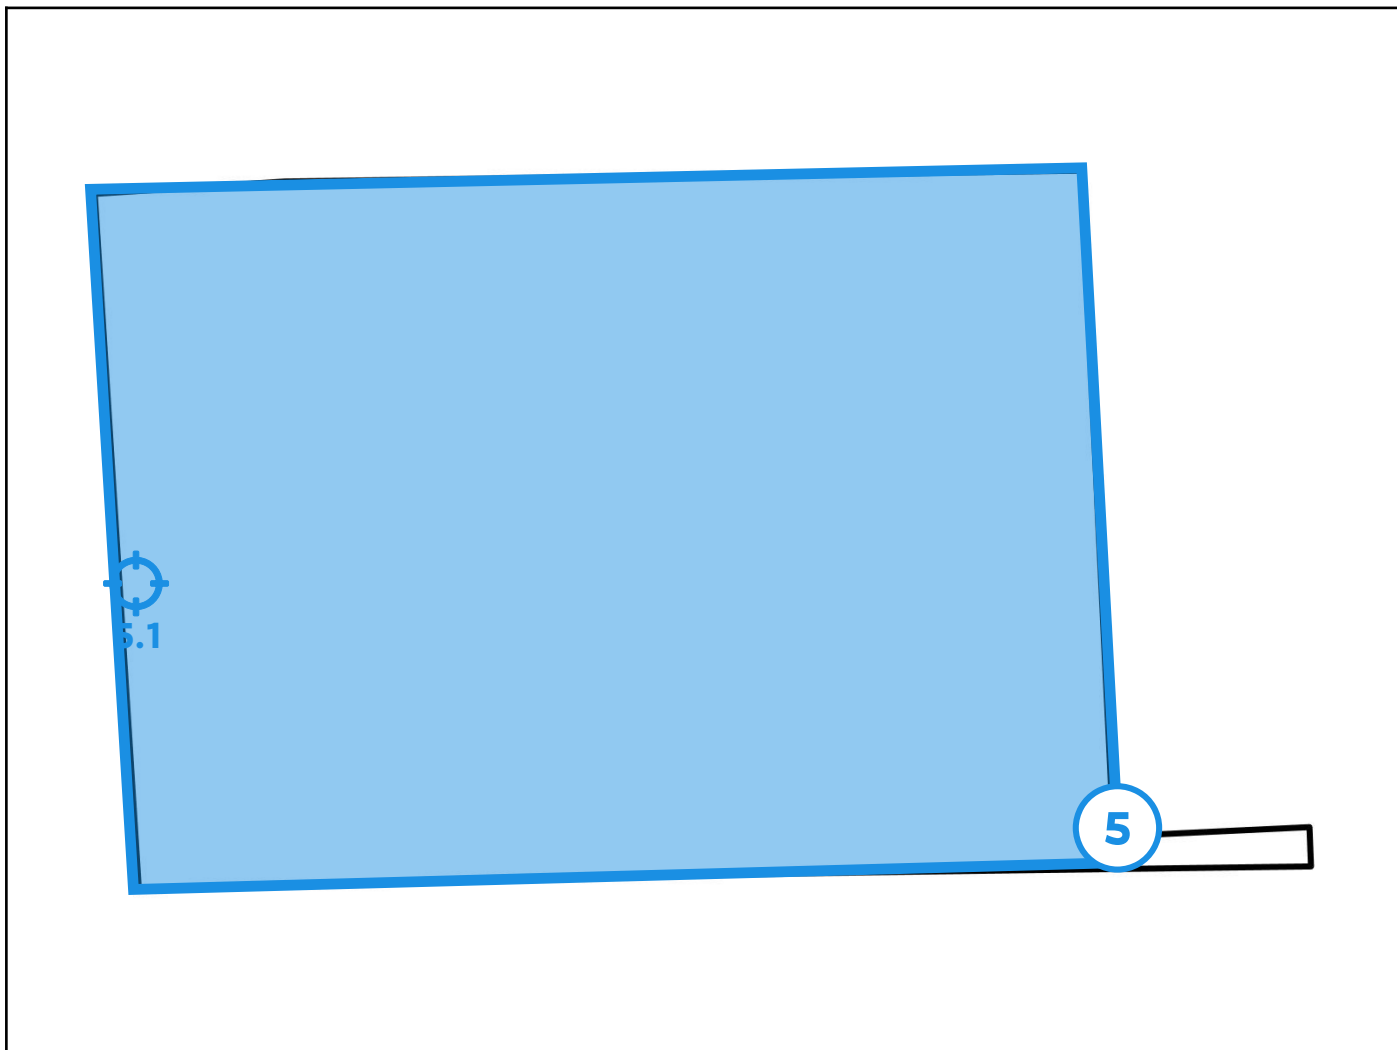
## Plan 1.2: dak

Beschrijving	Type	Actie
5. Onderdakplaat dak	Geen asbest	-
5.1 Code: 4	Mengmonster	-

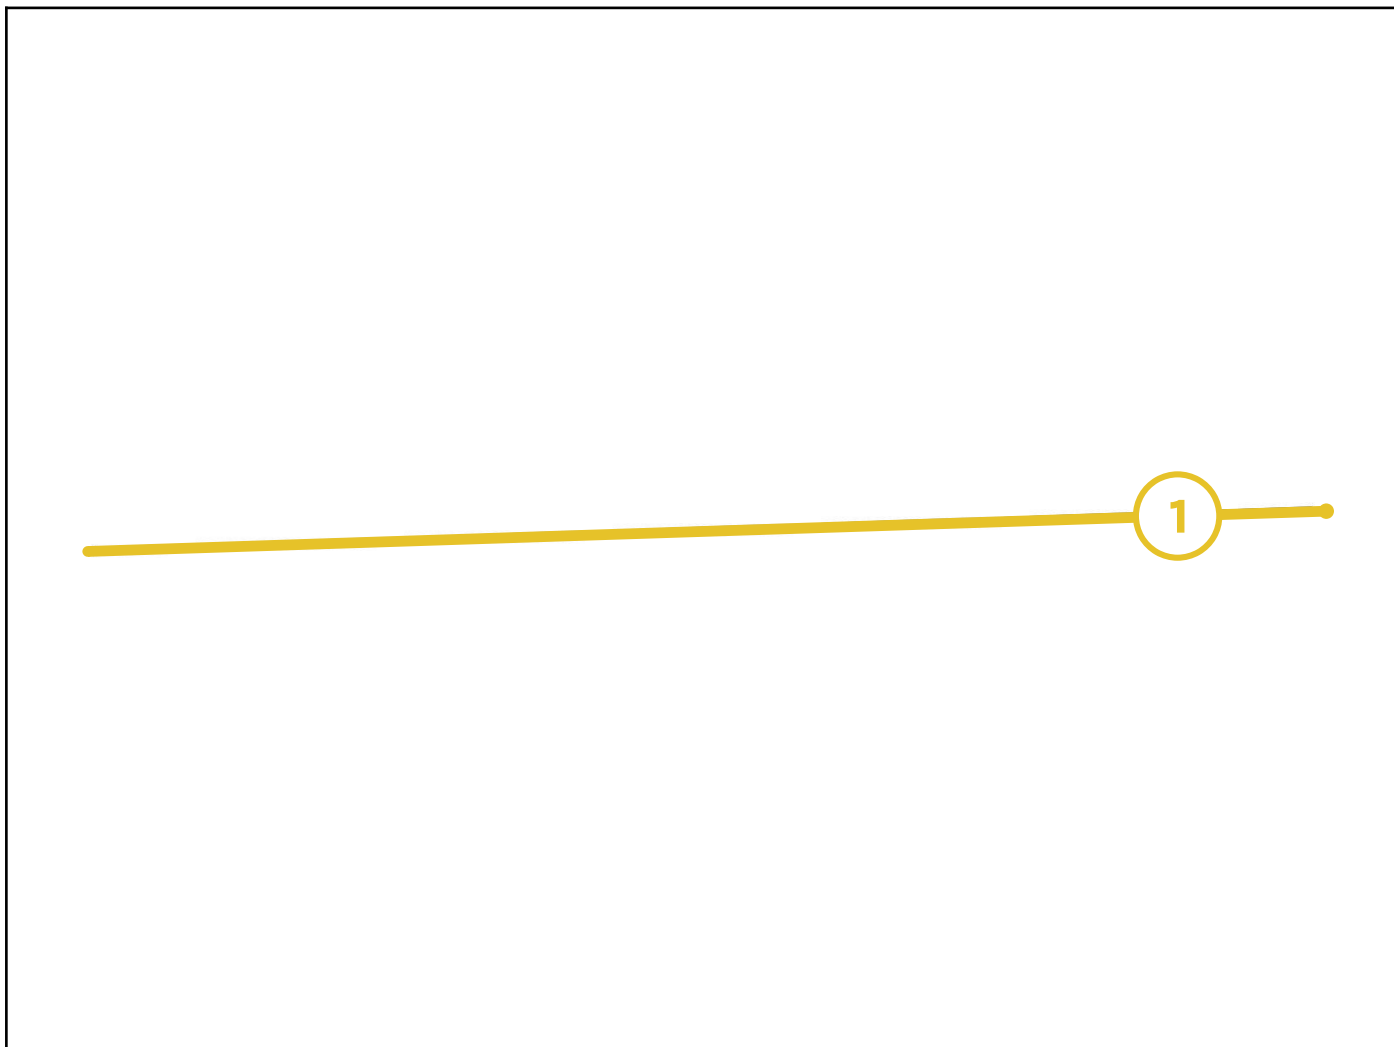
## Plan 2.1: Constructie plan

Beschrijving	Type	Actie
1. Deksteen scheidingsmuur	Asbestmateriaal	Zorgvuldig beheren

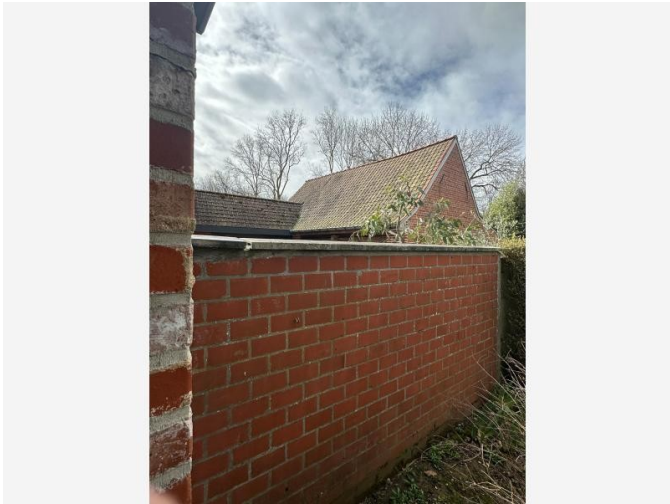
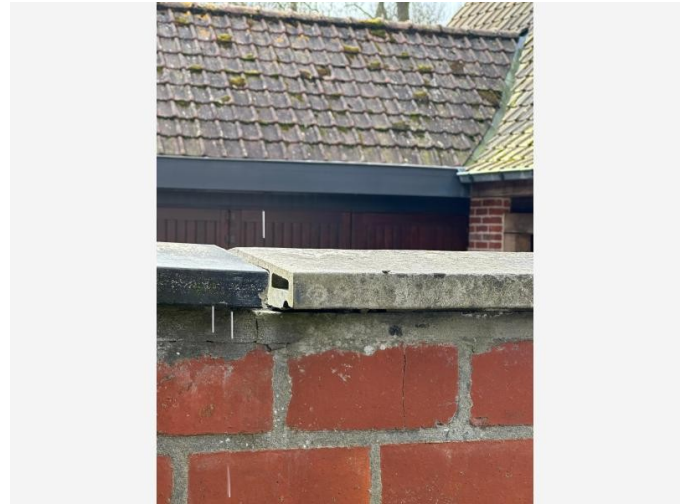
Overzichtsfoto

Detailfoto

Het asbestmateriaal valt onder de mijlpaal van 2040.

Eindbeoordeling materiaalrisico	Laag materiaalrisico en/of verlaagde kans op vezelvrijgave
---------------------------------	--

Gebondenheid	Categorie 1: hechtgebonden in oorsprong
Asbestsoort (vezeltype)	Crocidoliet aanwezig
Asbestconcentratie	Laag (< 50%)
Afschermingsgraad van het gehele materiaal	Geheel of deels vrij aan de buitenlucht
Toestand van het materiaal	Onbeschadigd, niet verweerd

Beschrijving	Deksteen scheidingsmuur
Omgeving	Buiten
Primaire drager	Wand vrijstaand (scheidingsmuur, ...)
Asbestmateriaal	Deksteen, muurkap - Hol
Bindmiddel van asbestmateriaal	Cement
Gebondenheid op basis van bindmiddel	Hecht
Hoeveelheid (oppervlakte - dikte - aantal)	• 2,00 m <sup>2</sup> - 5,00 cm - 1 stuk
Totaal volume	0,10 m <sup>3</sup>
Eenvoudig bereikbaar	Ja
Bevestigingswijze	• Verlijmd, ingegoten, versmeerd
Identificatiemethode	Vaststelling zonder monsternamen

- Zorg voor een veilig beheer en verwijder dit asbestmateriaal wanneer het bij werken eenvoudig bereikbaar wordt. Controleer de toestand jaarlijks op wijzigingen.

- Eenvoudige handelingen: mag via doe-het-zelf of door werknemer(s) met opleidingsattest eenvoudige handelingen  
Hechtgebonden asbest buiten, eenvoudig bereikbaar

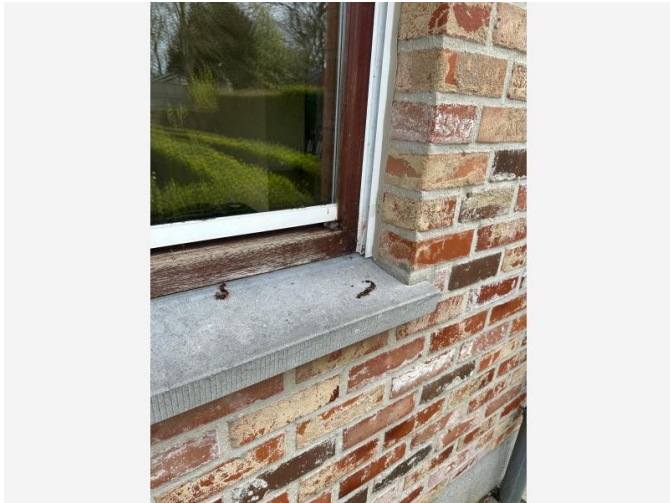
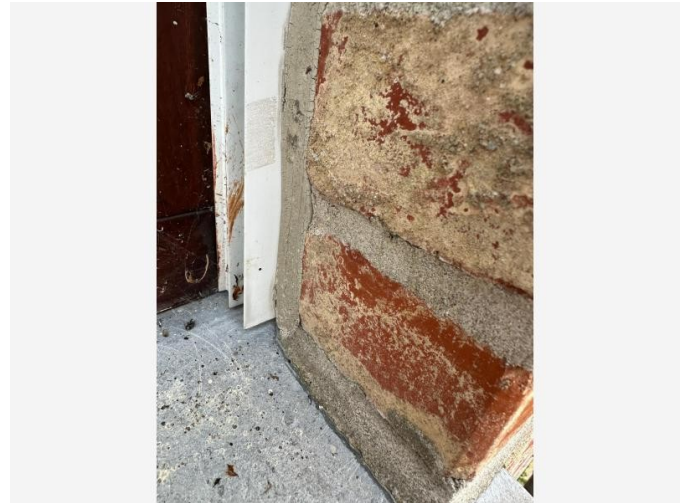
Overzichtsfoto

Detailfoto

Geen asbest

#	Type	Referentie	Resultaat
3.1	Puntmonster	3	Geen asbest

Beschrijving	Mastiek raam
Omgeving	Buiten
Primaire drager	Wandopening verticaal (raam, deur, ...)
Bindmiddel van materiaal	Kitten, mastiek, pasta

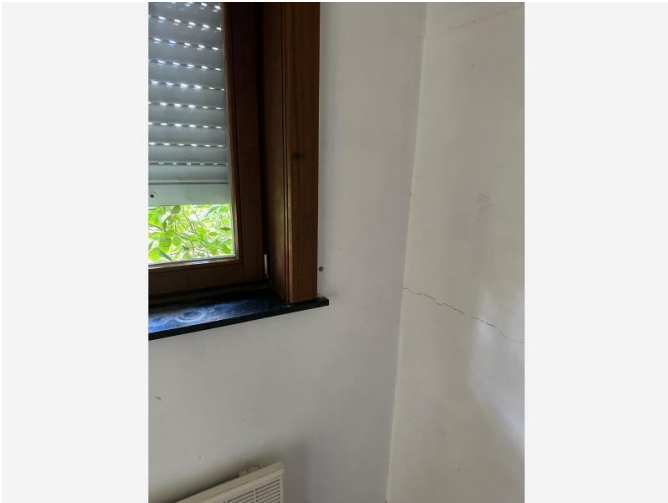
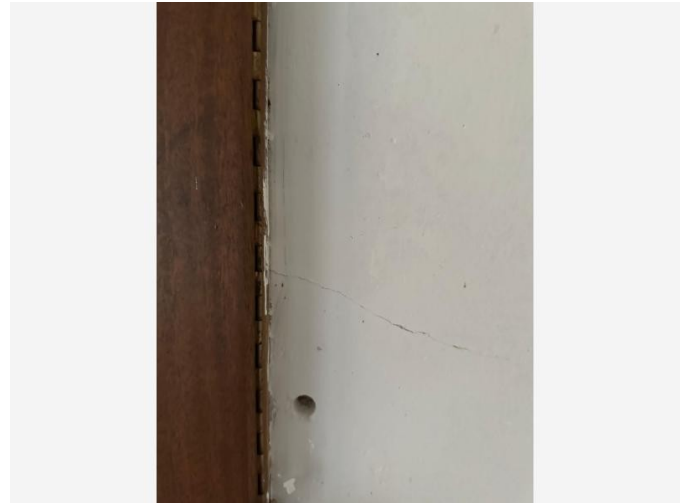
Overzichtsfoto

Detailfoto

Geen asbest

#	Type	Referentie	Resultaat
4.1	Mengmonster	1	Geen asbest

Beschrijving	Pleisterwerk muren
Omgeving	Binnen
Primaire drager	Binnenwand
Bindmiddel van materiaal	Gips - kalk

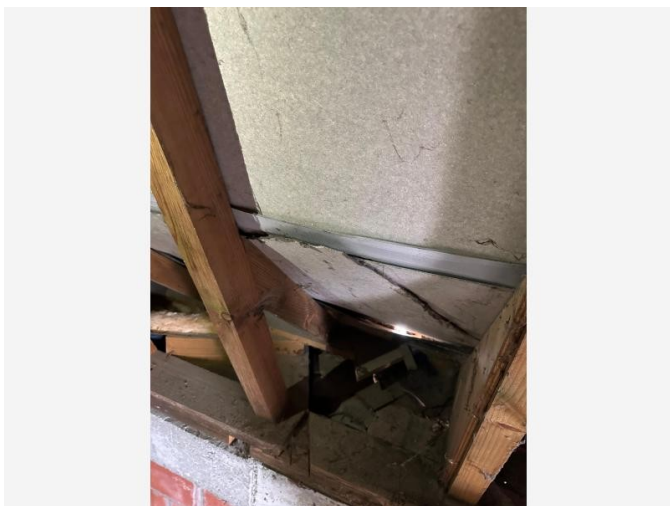
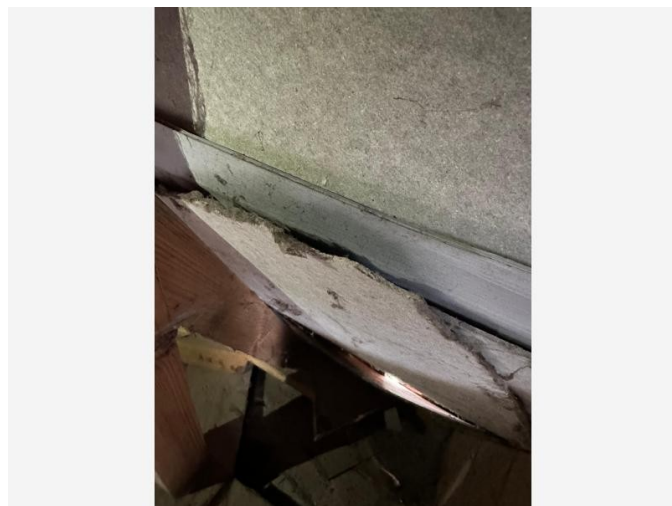
Overzichtsfoto

Detailfoto

Geen asbest

#	Type	Referentie	Resultaat
5.1	Mengmonster	4	Geen asbest

Beschrijving	Onderdakplaat dak
Omgeving	Binnen
Primaire drager	Schuin dak
Bindmiddel van materiaal	Cement

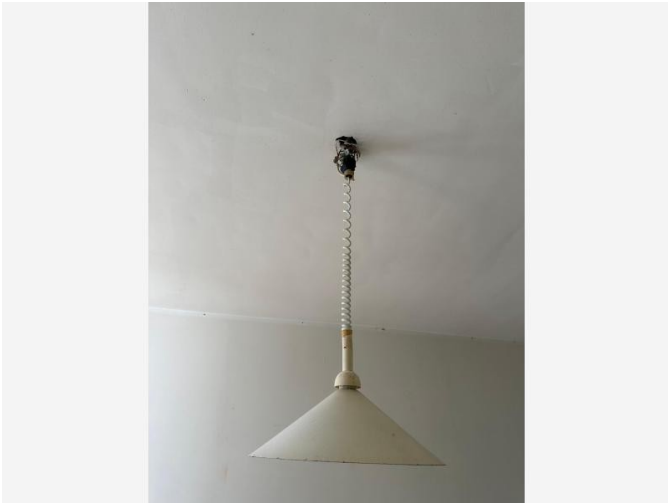
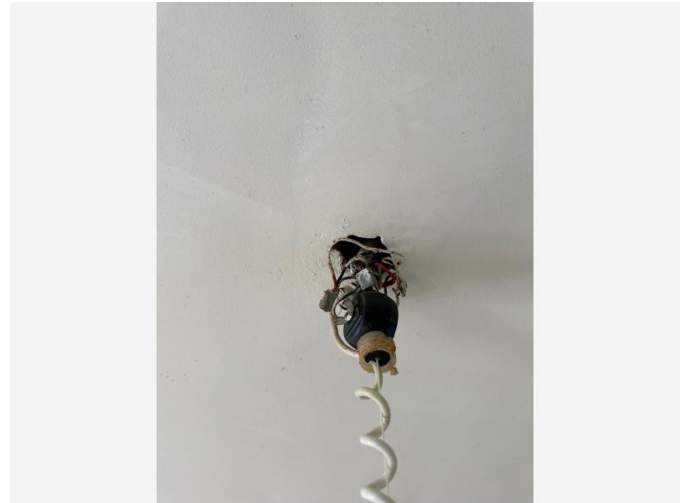
# Fiche 6: Pleister plafond

Overzichtsfoto

Detailfoto

Geen asbest

#	Type	Referentie	Resultaat
6.1	Mengmonster	2	Geen asbest

Beschrijving	Pleister plafond
Omgeving	Binnen
Primaire drager	Plafond
Bindmiddel van materiaal	Gips - kalk

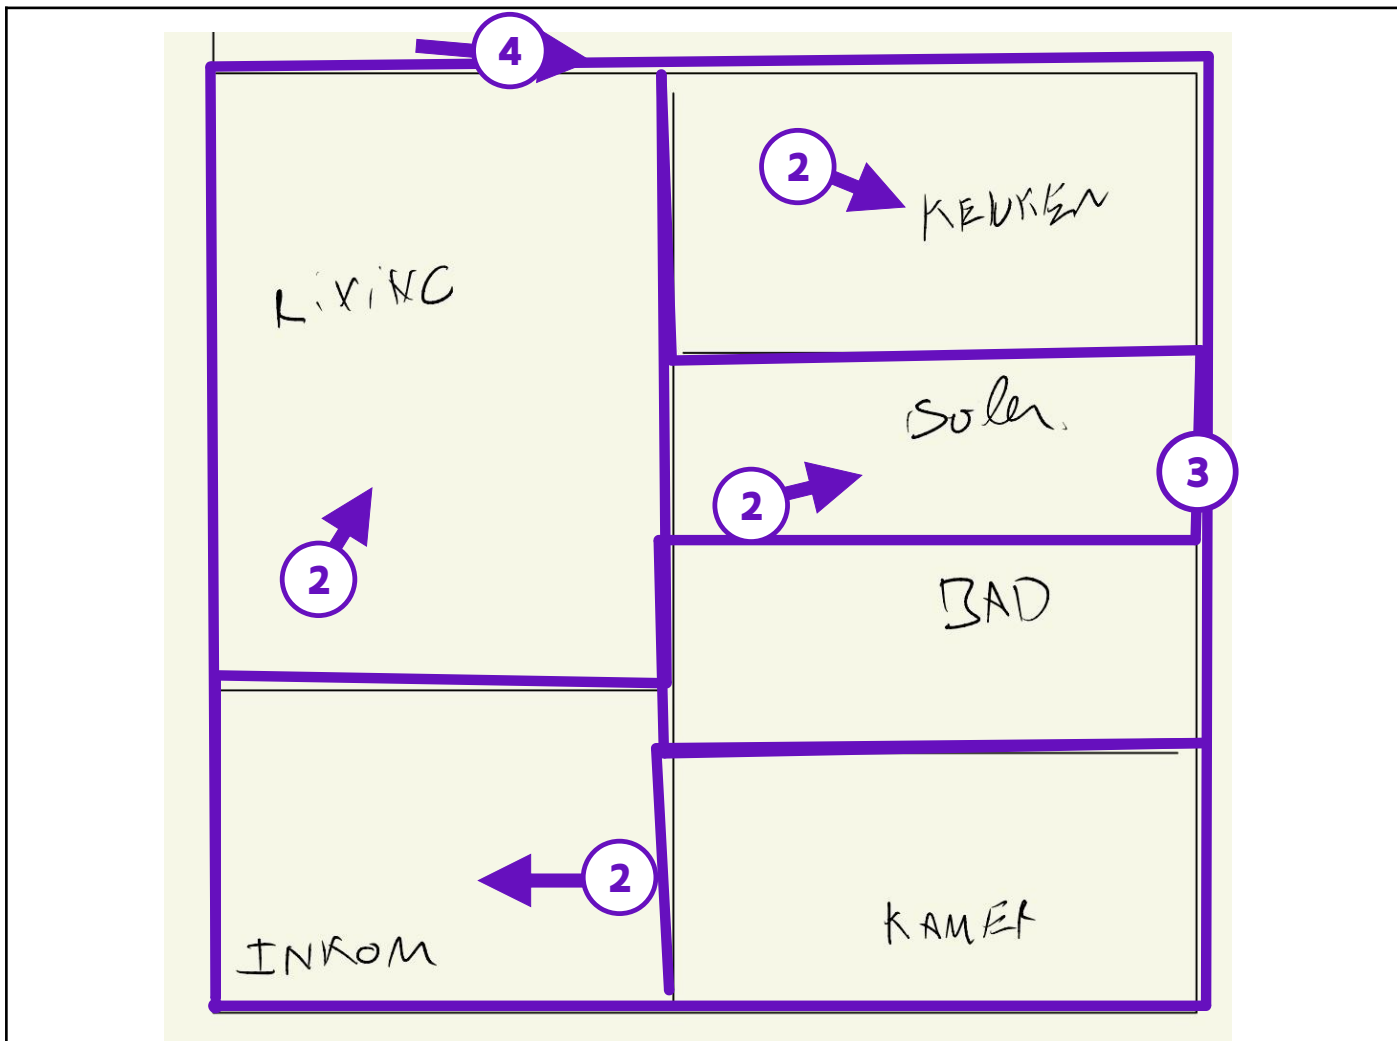
## Plan 1.1: GLVL

Beschrijving	Type	Actie
2. Pleisterwerk plafond	Advies	-
3. Pleisterwerk	Advies	-
4. Mastiek raam	Advies	-

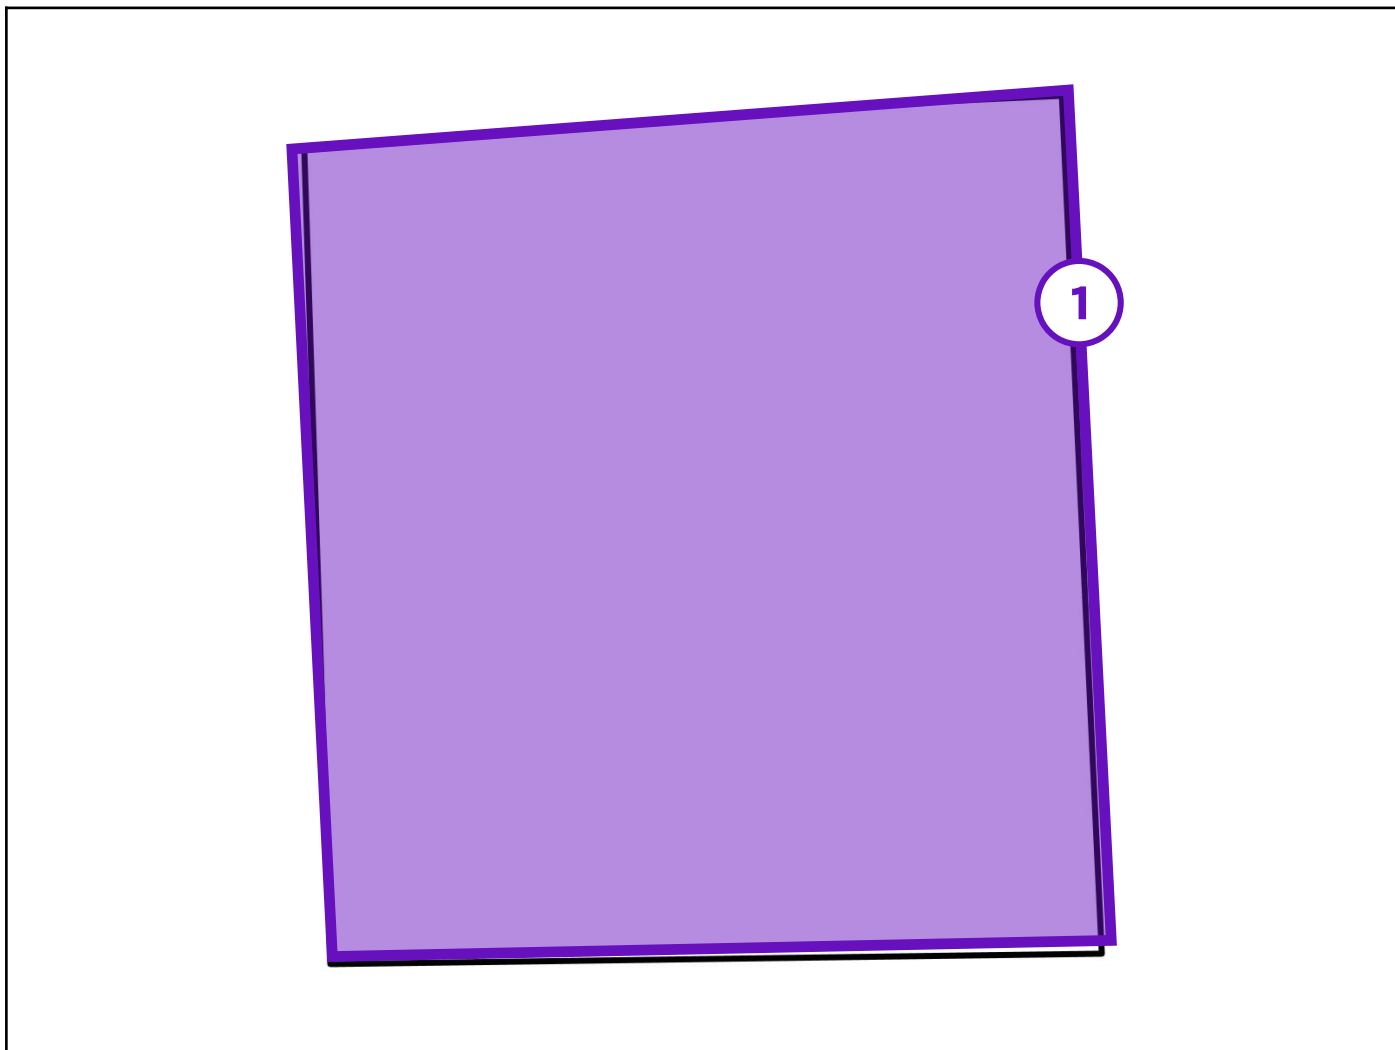
## Plan 1.2: dak

Beschrijving	Type	Actie
1. Onderdakplaat dak	Advies	-

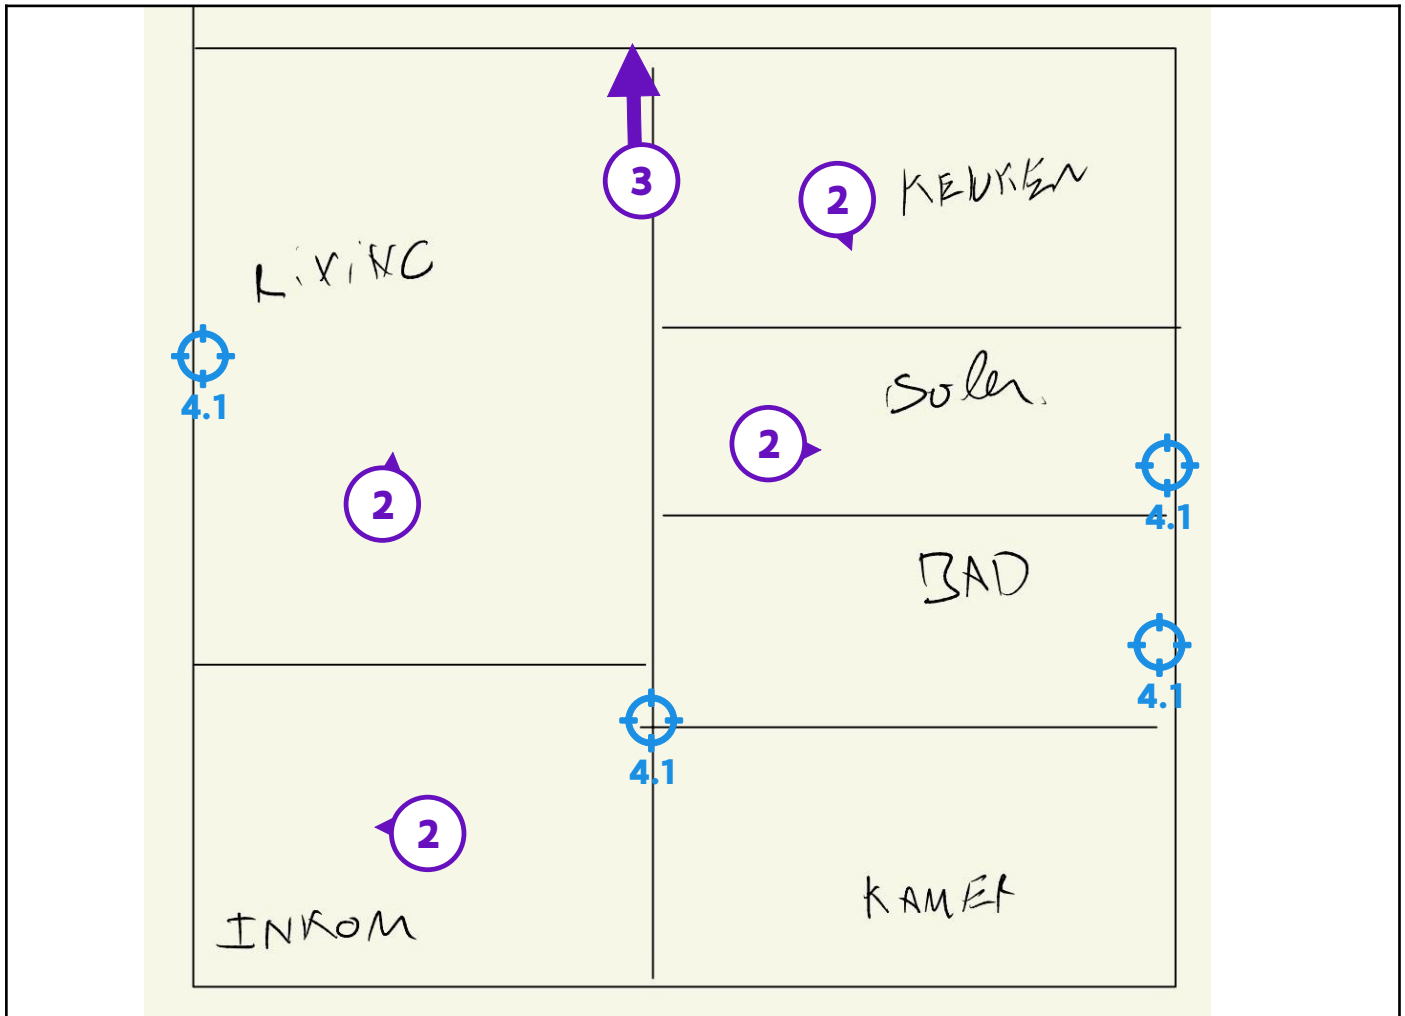
## Plan 1.1: Schermafbeelding 2024-04-06 om 08.41.32

Beschrijving	Type	Actie
2. Pleister plafond	Advies	-
3. Mastiek	Advies	-
4. Pleister muren	Geen asbest	-
4.1 Code: 1	Mengmonster	-

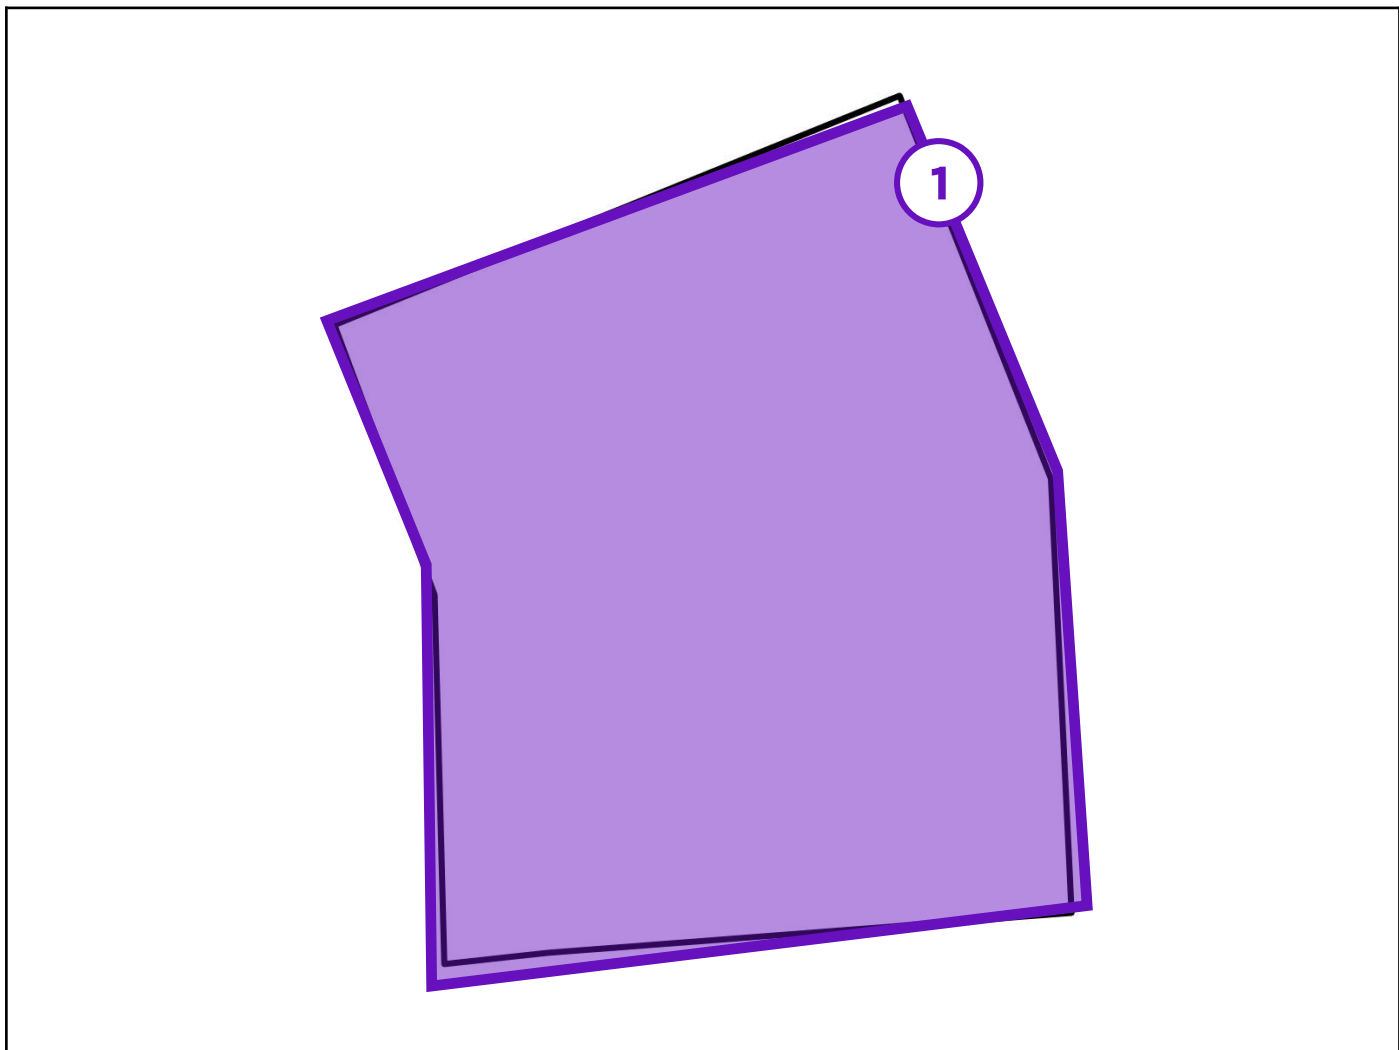
## Plan 1.2: dak

Beschrijving	Type	Actie
1. Onderdakplaat dak	Advies	-

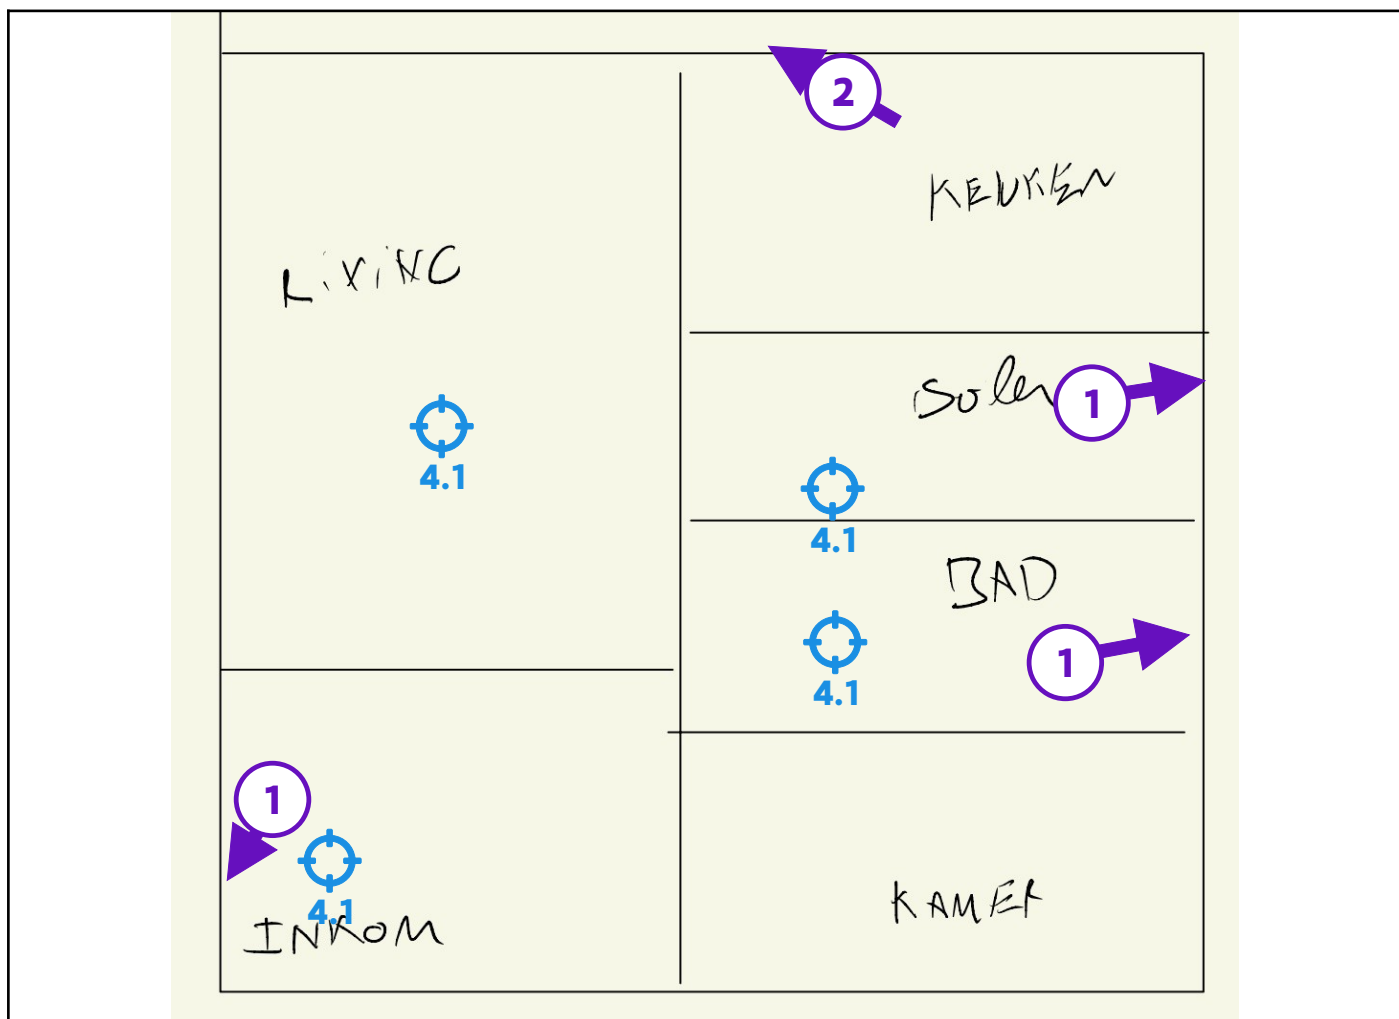
## Plan 1.1: GLVL

Beschrijving	Type	Actie
1. pleister muur	Advies	-
2. Mastiek raam	Advies	-
4. Pleister plafond	Geen asbest	-
4.1 Code: 1	Mengmonster	-

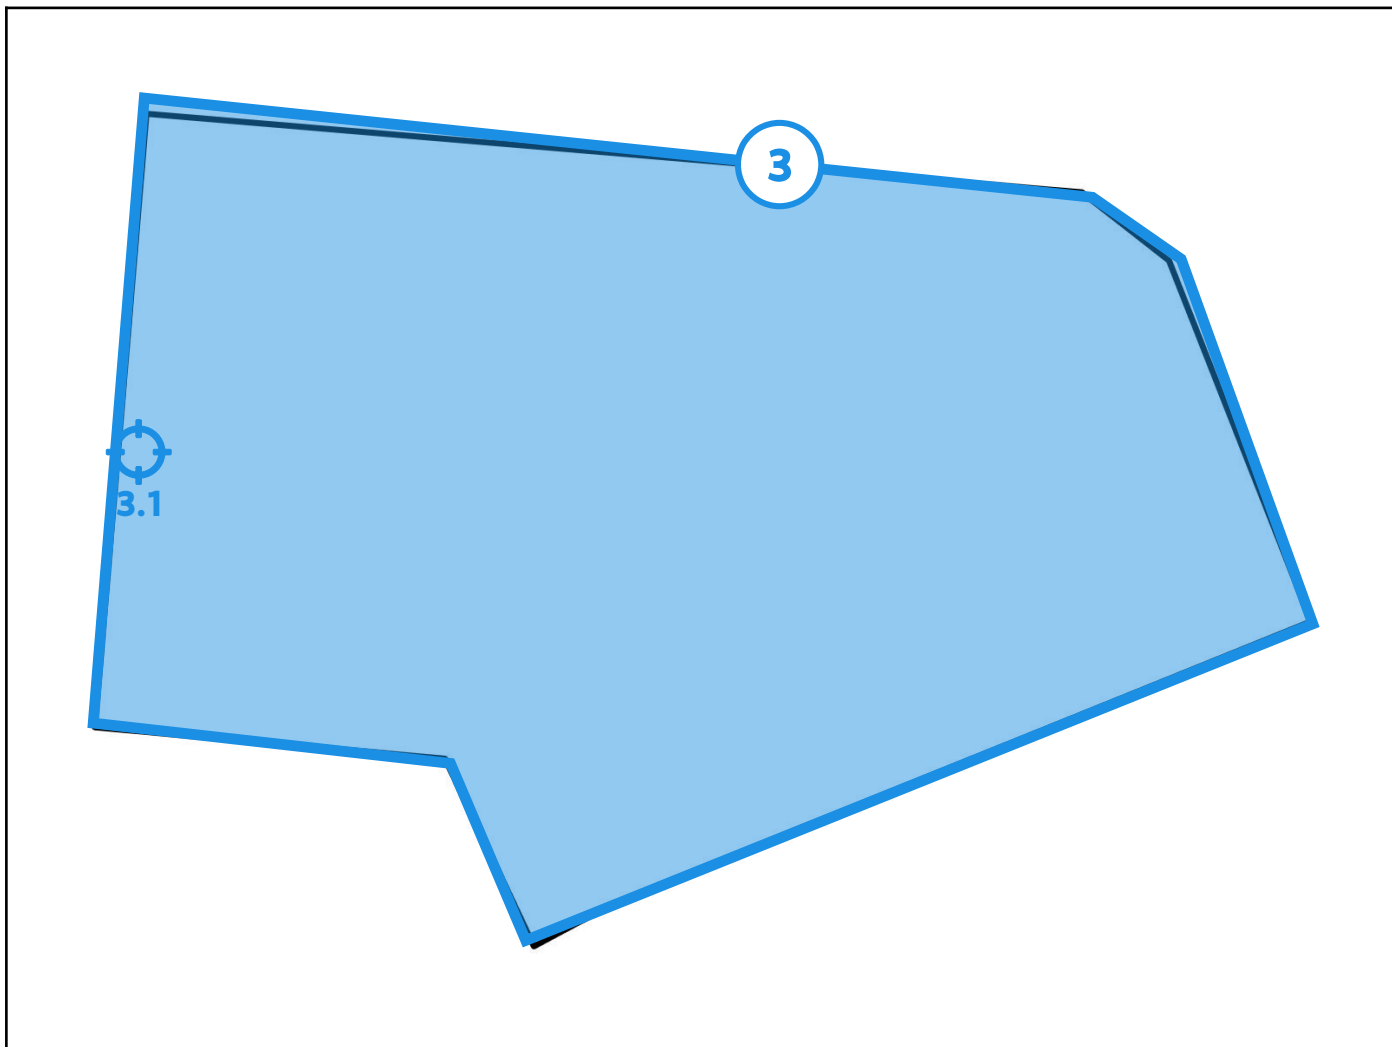
## Plan 1.2: dak

Beschrijving	Type	Actie
3. Onderdakplaat dak	Geen asbest	-
3.1 Code: 4	Mengmonster	-

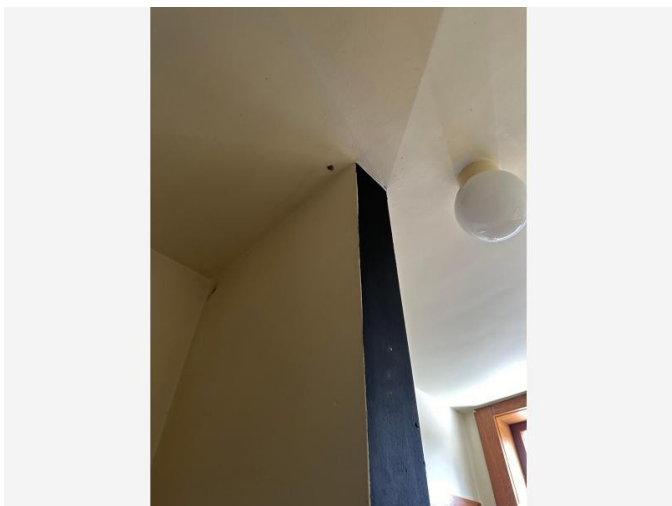
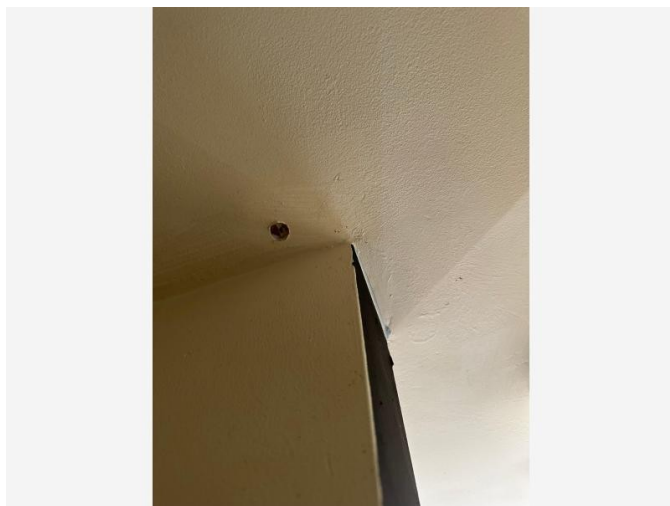
## Fiche 4: Pleister plafond

Geen asbest

Overzichtsfoto

Detailfoto
