Asbestinventarisatetest

De Vryheyt 16B, 3920 Lommel

Attestnummer : 20240618-000517.000

Uitgegeven op : 18.06.2024

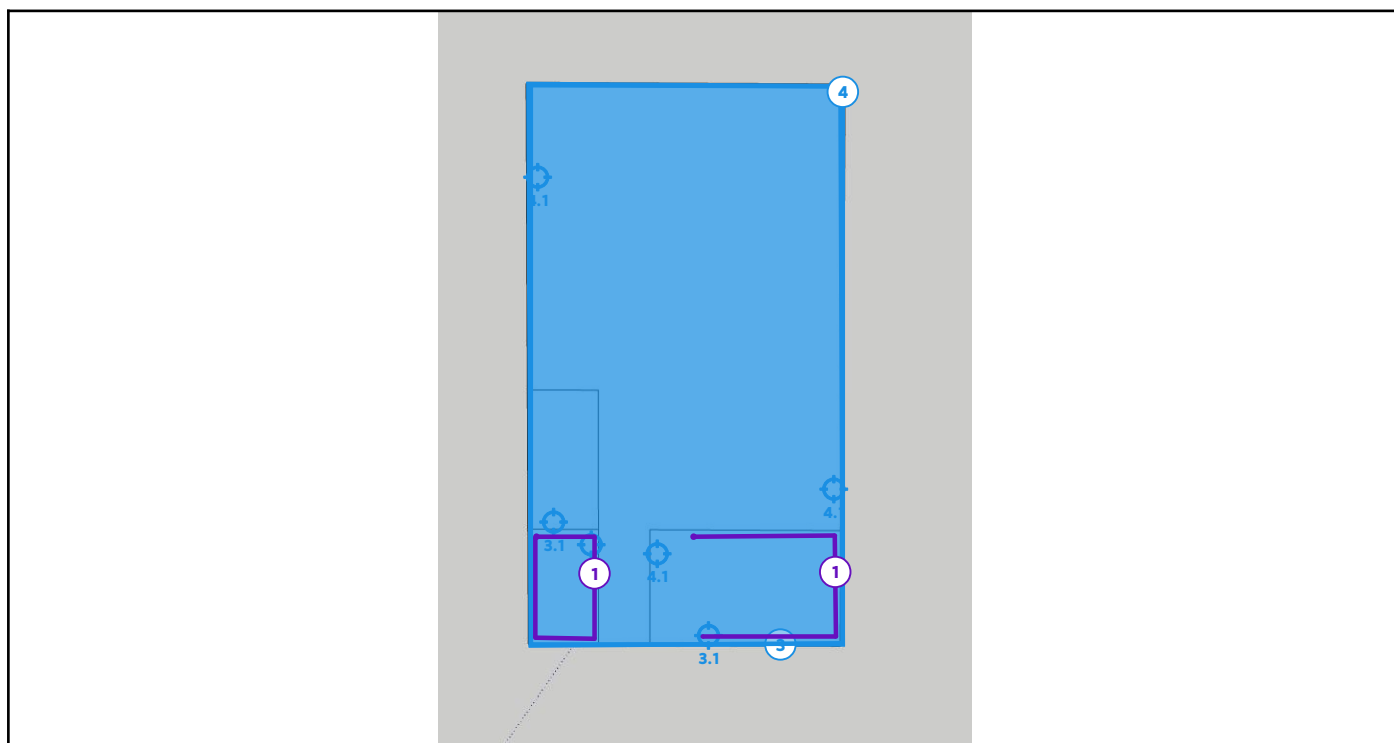
Plan 1.1: 2e verdieping

Beschrijving	Type	Actie
1. Tegellijm	Advies	-
3. Pleisterwerk muur	Geen asbest	-
3.1 Code: 8297834 MM1 - Pleister muur	Mengmonster	-
4. Pleisterwerk plafond	Geen asbest	-
4.1 Code: 8297835 MM2 - Pleister plafond	Mengmonster	-

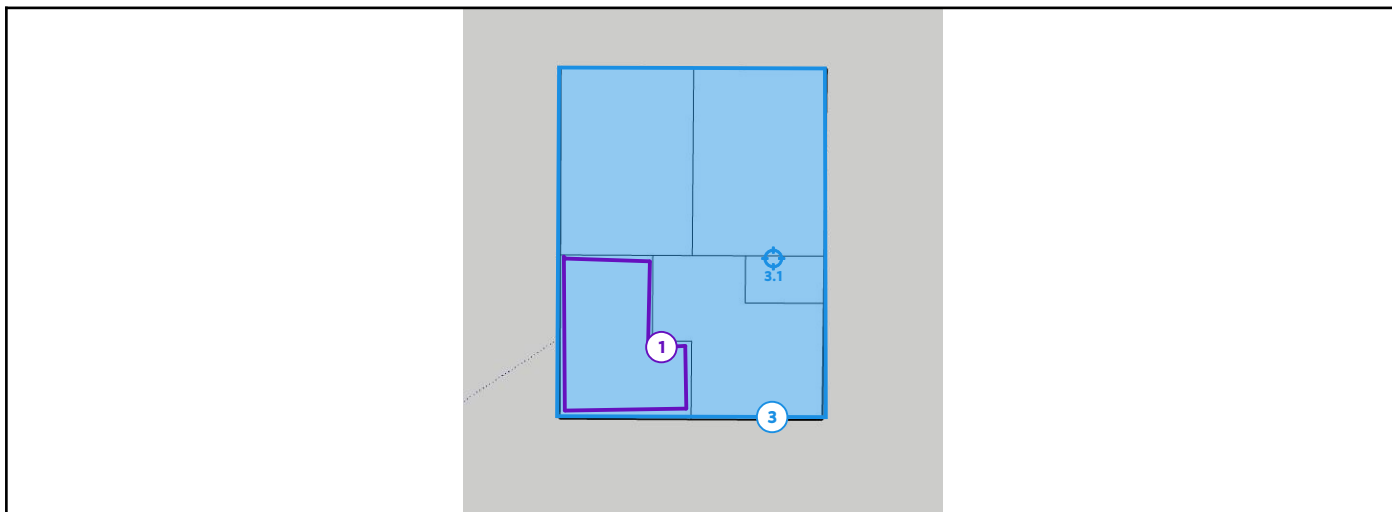
Plan 1.2: 3e verdieping

Beschrijving	Type	Actie
1. Tegellijm	Advies	-
3. Pleisterwerk muur	Geen asbest	-
3.1 Code: 8297834 MM1 - Pleister muur	Mengmonster	-

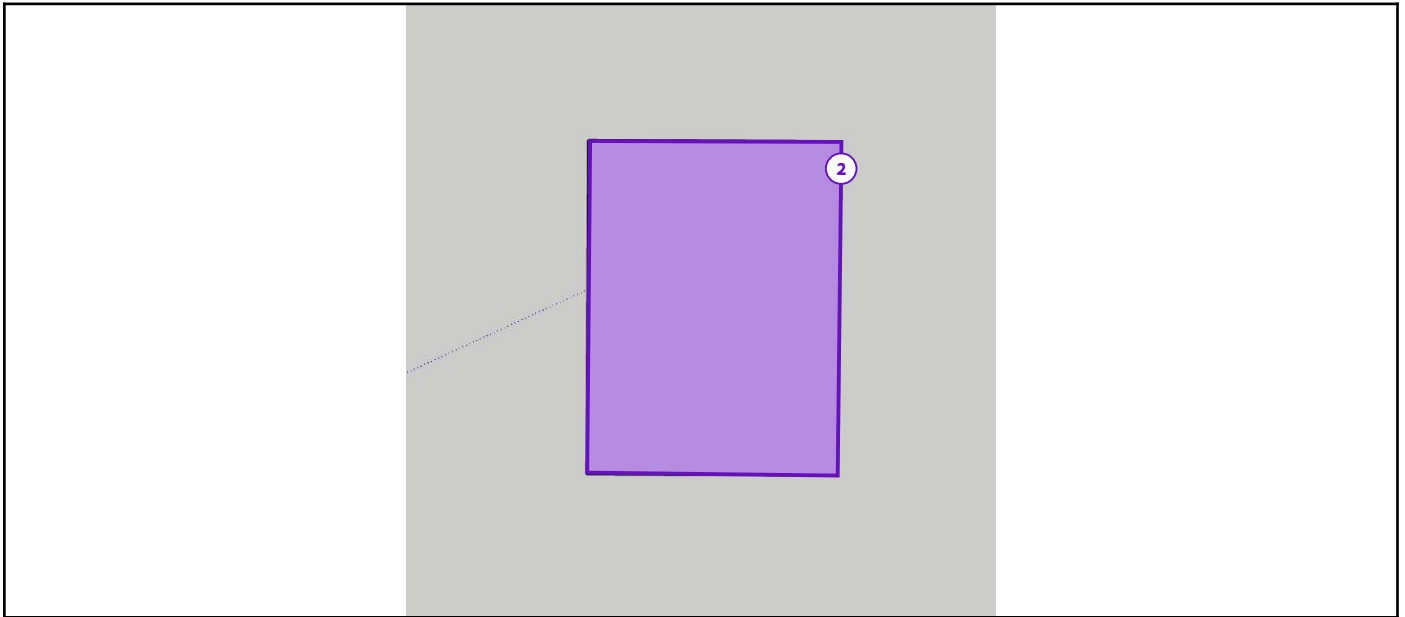
Plan 1.3: dak

Beschrijving	Type	Actie
2. Onderdak	Advies	-

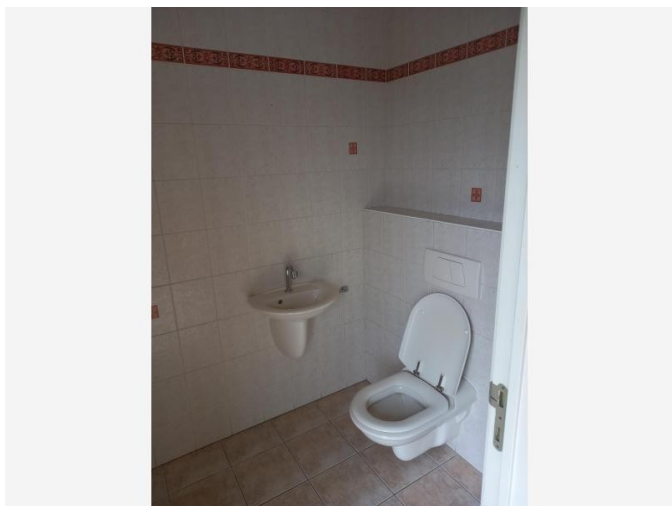
Vrije foto

Tegellijm nader te onderzoeken.

Identificatiemethode	Redelijk vermoeden
----------------------	--------------------

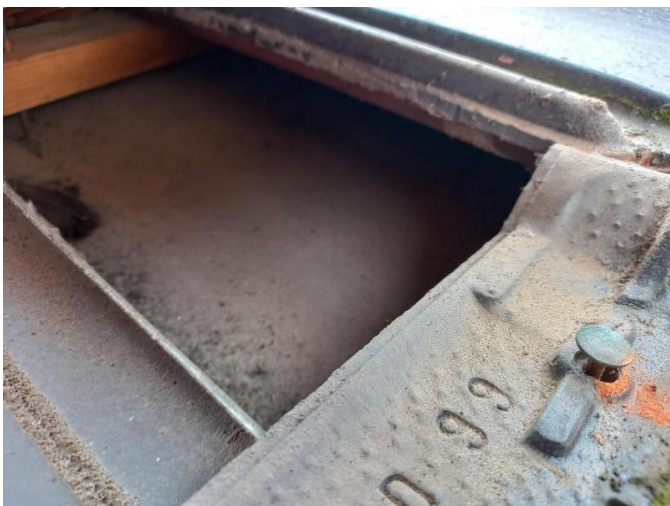
Vrije foto

Onderdak mogelijks menuiseriet, doch onderdeel gemene delen waardoor niet opgenomen in dit attest.

Identificatiemethode	Redelijk vermoeden
----------------------	--------------------

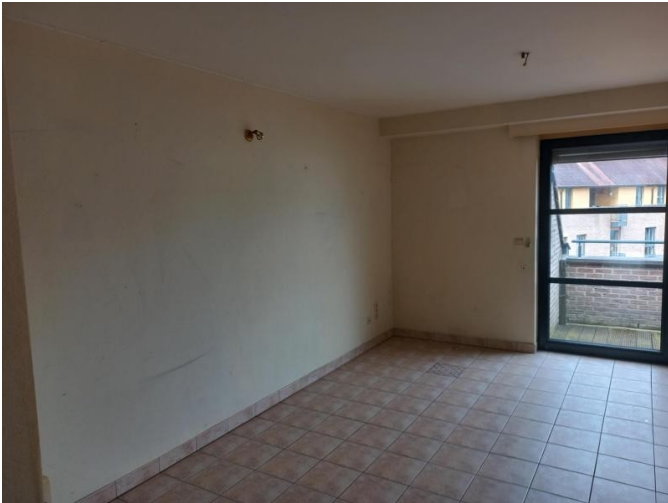
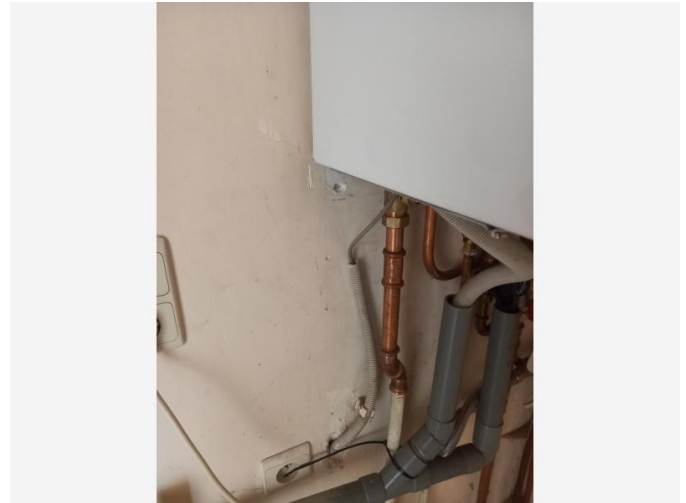
Fiche 3: Pleisterwerk muur

Geen asbest

#	Type	Referentie	Resultaat
3.1	Mengmonster	8297834 MM1 - Pleister muur	Geen asbest

Beschrijving	Pleisterwerk muur
Omgeving	Binnen
Primaire drager	Binnenwand
Bindmiddel van materiaal	Gips - kalk
Gebondenheid op basis van bindmiddel	Niet-hechtgebonden
Hoeveelheid (oppervlakte - dikte - aantal)	• 175,00 m ² - 1,50 cm - 1 stuk
Totaal volume	2,625 m ³
Identificatiemethode	Vaststelling met monsternamen
Destructieve handeling voor identificatie	Nee

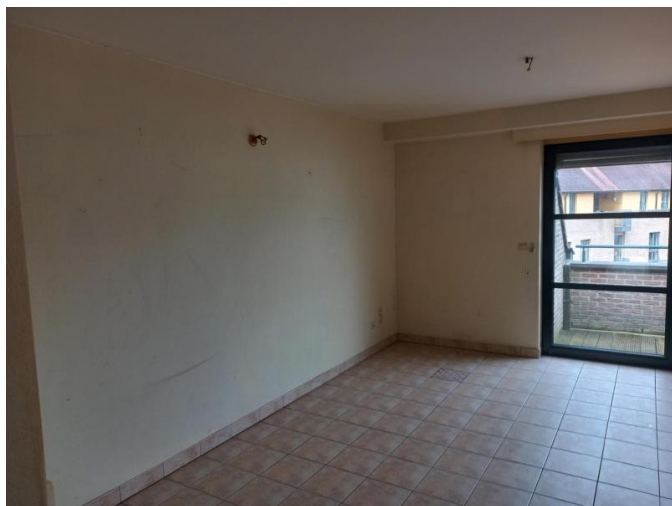
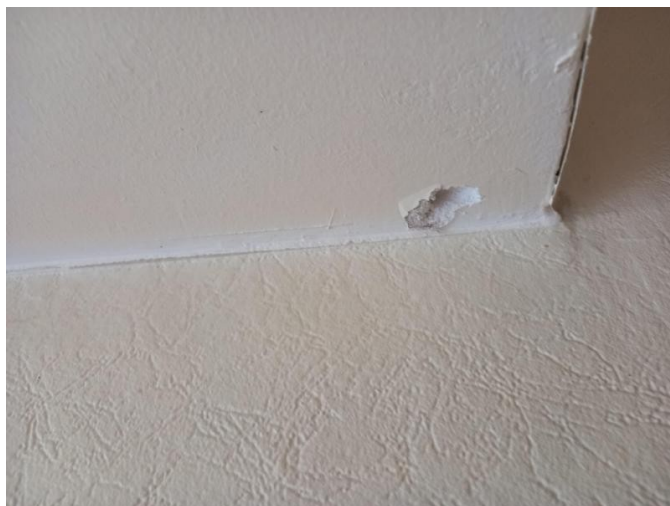
Fiche 4: Pleisterwerk plafond

Geen asbest

#	Type	Referentie	Resultaat
4.1	Mengmonster	8297835 MM2 - Pleister plafond	Geen asbest

Beschrijving	Pleisterwerk plafond
Omgeving	Binnen
Primaire drager	Plafond
Bindmiddel van materiaal	Gips - kalk
Gebondenheid op basis van bindmiddel	Niet-hechtgebonden
Hoeveelheid (oppervlakte - dikte - aantal)	• 90,00 m ² - 1,50 cm - 1 stuk
Totaal volume	1,35 m ³
Identificatiemethode	Vaststelling met monsternamen
Destructieve handeling voor identificatie	Nee
Opmerking	Plafond verdiep is gyproc.
