## Keuringsverslag van een elektrische laagspanning- en zeer lage spanningsinstallatie

**Datum keuring:** 08/07/2026

**ID-label:** Koleneind 70 EK

Controlebezoek van een huishoudelijke installatie volgens (KB 08/09/2019) - AREI Boek 1- 6.5. en 4.2.4.3.

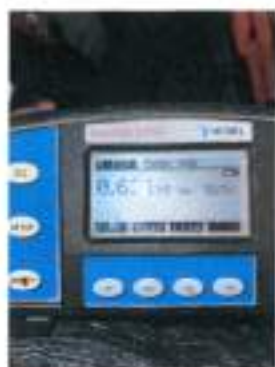
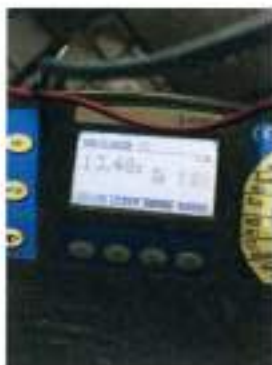
I5.10 De geraakbare, naakte onder spanning staande delen zijn onvoldoende afgeschermd. (Boek 1 Afdeling 5.1.4. en 4.2.2.3.)

Verdeelrail
