Asbestinventarisatetest

Edouard Remyvest 28/0101, 3000 Leuven

Attestnummer : **20240627-000033.000**

Uitgegeven op : **27.06.2024**

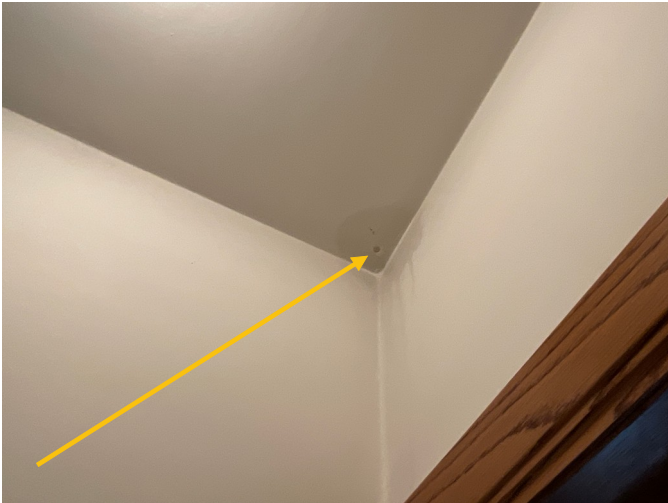
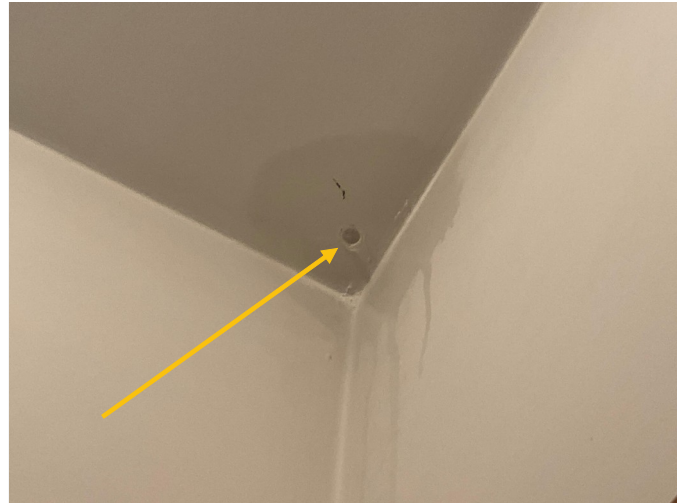
Fiche 4: Pleisterwerk plafonds

Geen asbest

#	Type	Referentie	Resultaat
4.1	Mengmonster	MM02	Geen asbest

Beschrijving	Pleisterwerk plafonds
Omgeving	Binnen
Primaire drager	Plafond
Bindmiddel van materiaal	Gips - kalk
Gebondenheid op basis van bindmiddel	Niet-hechtgebonden
Hoeveelheid (oppervlakte - dikte - aantal)	• 75,00 m ² - 1,00 cm - 1 stuk
Totaal volume	0,75 m ³
Identificatiemethode	Vaststelling met monsternamen
Destructieve handeling voor identificatie	Nee
Opmerking	Staalname werd uitgevoerd: - Individuele ruimte: Leefruimte - Natte cel: keuken - Trappenhal: n.v.t. - Stookruimte: Stookruimte (bergruimte)

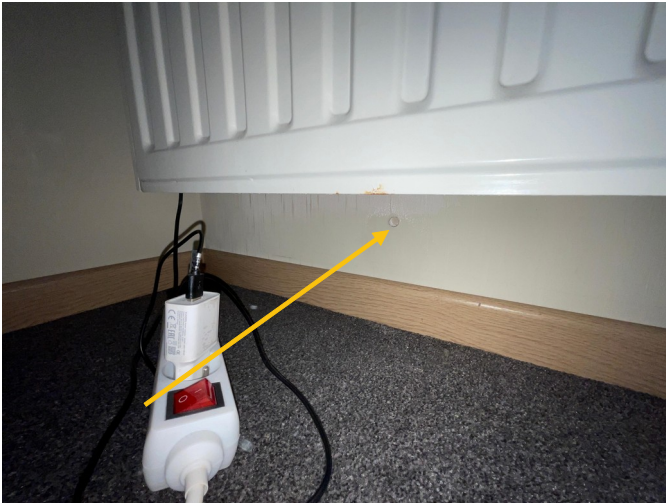
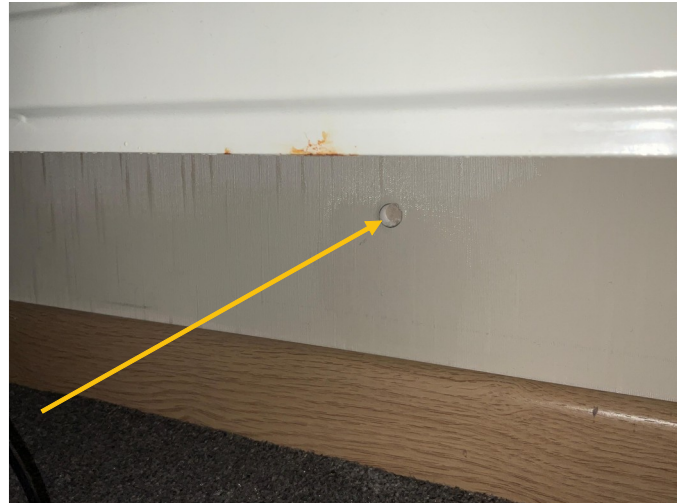
Fiche 5: Pleisterwerk wand

Geen asbest

#	Type	Referentie	Resultaat
5.1	Mengmonster	MM01	Geen asbest

Beschrijving	Pleisterwerk wand
Omgeving	Binnen
Primaire drager	Binnenwand
Bindmiddel van materiaal	Gips - kalk
Gebondenheid op basis van bindmiddel	Niet-hechtgebonden
Hoeveelheid (oppervlakte - dikte - aantal)	• 450,00 m ² - 1,00 cm - 1 stuk
Totaal volume	4,50 m ³
Identificatiemethode	Vaststelling met monsternamen
Destructieve handeling voor identificatie	Nee
Opmerking	Staalnamen werden uitgevoerd: - Individuele ruimte: Slaapkamer - Natte cel: keuken - Trappenhal: n.v.t. - Stookruimte: Stookruimte (bergruimte)
