Asbestinventarisatietest

Bondgenotenlaan 127, 3000 Leuven

Attestnummer : 20260329-000123.002

Uitgegeven op : 29.03.2026

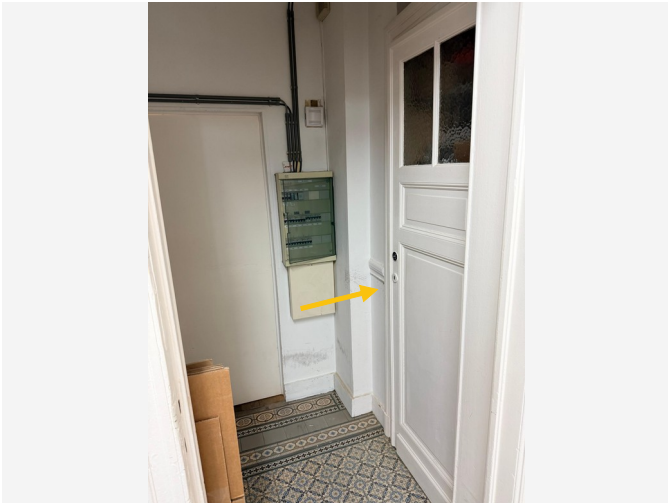
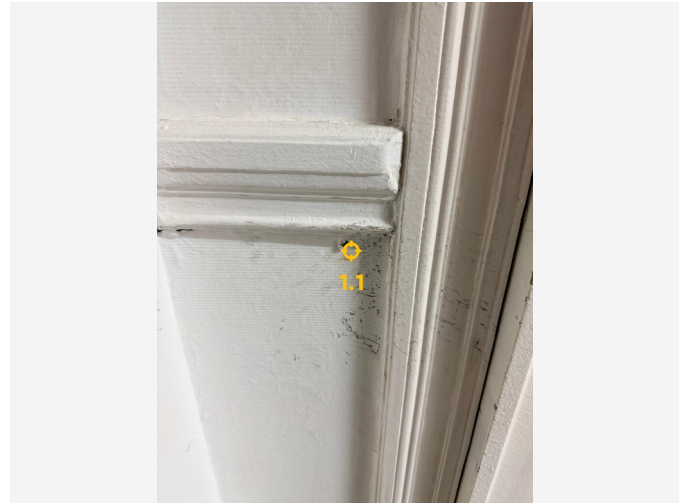
Geen asbest

#	Type	Referentie	Resultaat
1.1	Mengmonster	mmo1	Geen asbest

Beschrijving	Pleisterwerk muren
Omgeving	Binnen
Primaire drager	Binnenwand
Bindmiddel van materiaal	Gips - kalk
Gebondenheid op basis van bindmiddel	Niet-hechtgebonden
Hoeveelheid (oppervlakte - dikte - aantal)	• 500,00 m ² - 1,00 cm - 1 stuk
Totaal volume	5,00 m ³
Identificatiemethode	Een monstername door de asbestdeskundige met laboanalyse door een asbestlabo.
Destructieve handeling voor identificatie	Nee

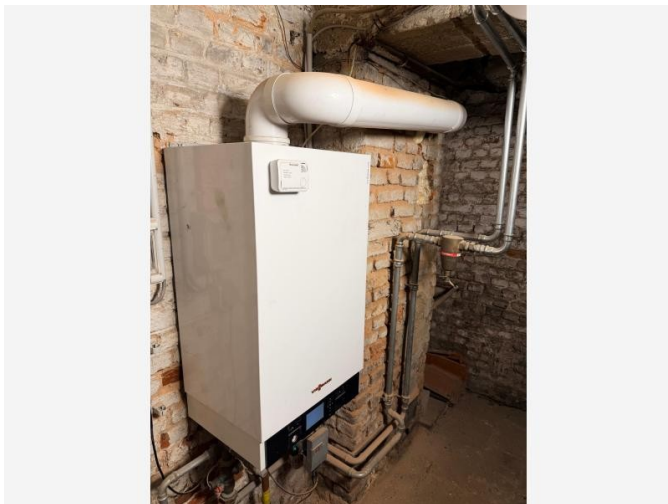
Beschrijving	Notitie	Terug te vinden op plannen
Fiche 3: Stookketel / Brander	condensatieketel is van 2014.	Plan 1.2: kelder ruimte
Fiche 4: ramen en venstertabletten	Dubbele beglazing,ramen van aluminium afgekit met siliconen. Venstertabletten bestaan uit natuursteen.	Plan 1.1: handelspand
Fiche 5: rookgaskanaal	-	Plan 1.1: handelspand Plan 1.2: kelder ruimte

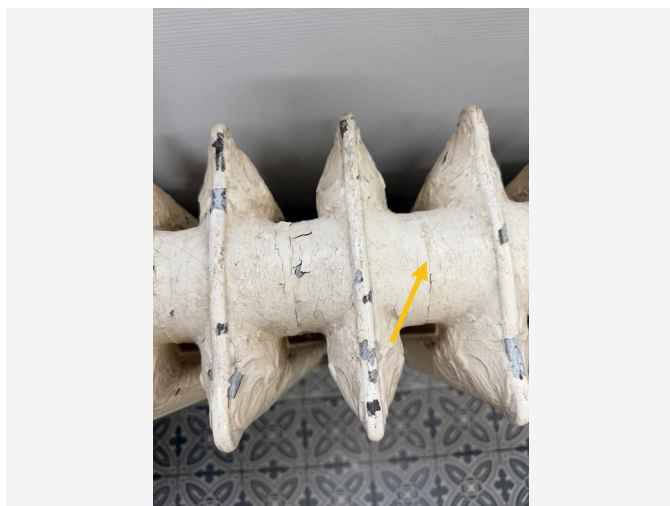
Beschrijving	Notitie	Terug te vinden op plannen
Fiche 6: radiatoren	Er zijn 2 fond radiatoren aanwezig, mogelijks bevatten deze asbestpakkingen.	Plan 1.1: handelspand
