Keuringsverslag van een elektrische laagspanning- en zeer lage spanningsinstallatie

Straatnaam Hertogstraat
Huisnummer 111
Busnummer -
Postcode 3001
Gemeente Heverlee
Land België

Controlebezoek van een huishoudelijke installatie volgens (KB 08/09/2019) - AREI Boek 1- 6.5. en 4.2.4.3.

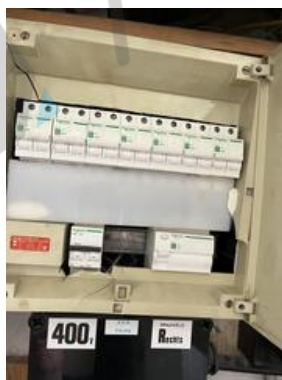
Afbeelding schakel- en verdeelbord:

I5.03 Het verdeelbord is niet makkelijk toegankelijk. (Boek 1 Onderafdeling 5.3.5.1.C.)

I5.10 De genaakbare, naakte onder spanning staande delen zijn onvoldoende afgeschermd. (Boek 1 Afdeling 5.1.4. en 4.2.2.3.)

I5.11 Niet gebruikte invoeringen van het verdeelbord zijn niet correct of onvoldoende afgedicht. (Boek 1 Afdeling 5.1.4. en 4.2.2.3.)

I5.12 De doorsneden van de interne verbindingen en/of van de verdeelrails in het bord zijn onvoldoende. (Boek 1 Onderafdeling 4.4.1.1. en 4.4.1.5.)

N22 De elektrische installatie is grondig na te zien en conform te maken volgens de voorschriften van het AREI boek 1.
