## Keuringsverslag van een elektrische laagspanning- en zeer lage spanningsinstallatie

### NIET CONFORM

Straatnaam Karel Schurmansstraat  
Huisnummer 11  
Busnummer -  
Postcode 3010  
Gemeente Kessel Lo  
Land België

Controlebezoek van een huishoudelijke installatie volgens (KB 08/09/2019) - AREI Boek 1- 6.5. en 4.2.4.3.

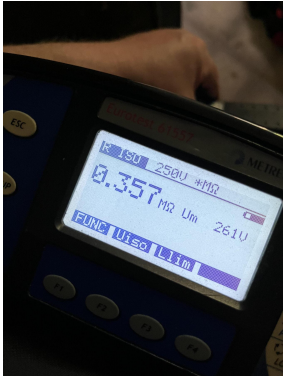
Aardelektrode: Verticaal of schuin in de grond gedreven staven, pennen of geleiders

Ri algemeen: 0,357 MΩ

RE: - Ω

NOK
