Asbestinventarisatetest

Grensstraat 107, 3140 Keerbergen

Attestnummer : 20240525-000089.000

Zone 1: Hoofdgebouw

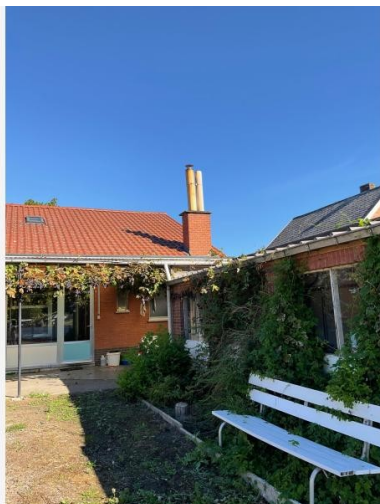
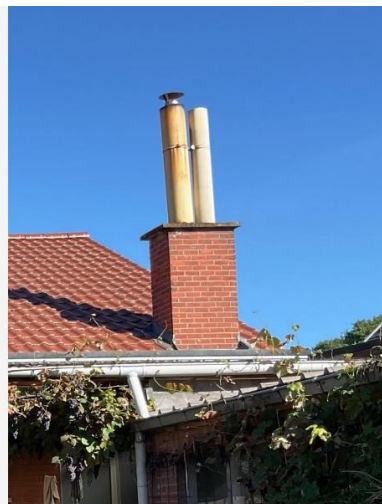
Overzichtsfoto

Detailfoto

Het asbestmateriaal valt onder de mijlpaal van 2034.

Eindbeoordeling materiaalrisico	Laag materiaalrisico en/of verlaagde kans op vezelvrijgave
---------------------------------	--

Gebondenheid	Categorie 1: hechtgebonden in oorsprong
Asbestsoort (vezeltype)	Crocidoliet aanwezig
Asbestconcentratie	Laag (< 50%)
Afschermingsgraad van het gehele materiaal	Geheel of deels vrij aan de buitenlucht
Toestand van het materiaal	Licht beschadigd, licht verweerd. Intact materiaal type Pical – asbestboard of categorie III 'gebondenheid'

Beschrijving	Schouwpijp in vezelcement
Omgeving	Buiten
Primaire drager	HVAC infrastructuur en uitrusting
Asbestmateriaal	Rookgaskanaal
Bindmiddel van asbestmateriaal	Cement
Gebondenheid op basis van bindmiddel	Hecht
Hoeveelheid (lengte - omtrek - dikte - aantal)	<ul style="list-style-type: none">• 2,00 m - 30,00 cm - 1,00 cm - 1 stuk
Totaal volume	0,006 m ³
Eenvoudig bereikbaar	Ja
Bevestigingswijze	<ul style="list-style-type: none">• Verlijmd, ingegoten, versmeerd

Verwijderen

- Zorg voor een veilig beheer. Vermijd het beschadigen van het asbestmateriaal. Controleer de toestand jaarlijks op wijzigingen.

- Eenvoudige handelingen: mag via doe-het-zelf of door werknemer(s) met opleidingsattest eenvoudige handelingen
Wettelijk toegelaten

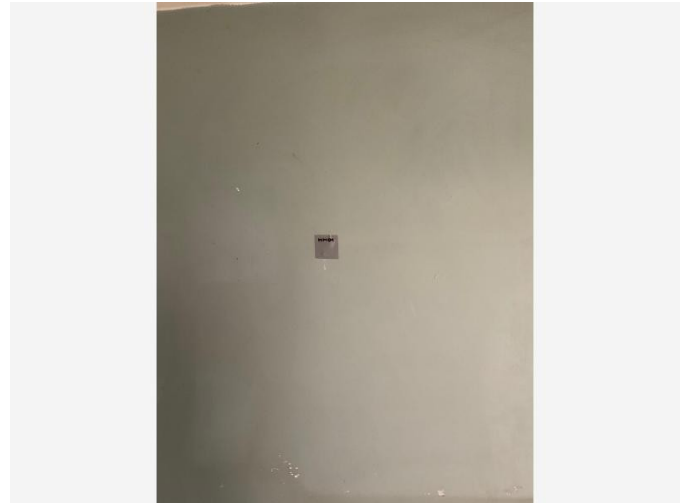
Overzichtsfoto

Detailfoto

Geen asbest

#	Type	Referentie	Resultaat
3.1	Mengmonster	01	Geen asbest

Beschrijving	Pleisterwerk muren
Omgeving	Binnen
Primaire drager	Binnenwand

Bindmiddel van materiaal	Gips - kalk
Gebondenheid op basis van bindmiddel	Niet-hechtgebonden
Hoeveelheid (oppervlakte - dikte - aantal)	• 220,00 m ² - 1,00 cm - 1 stuk
Totaal volume	2,20 m ³
Identificatiemethode	Vaststelling met monstername
Destructieve handeling voor identificatie	Nee
