Asbestinventarisatetest

Tabakvest 79/301, 2000 Antwerpen

Attestnummer : 20240416-000174.000

Zone 1: Hoofdgebouw

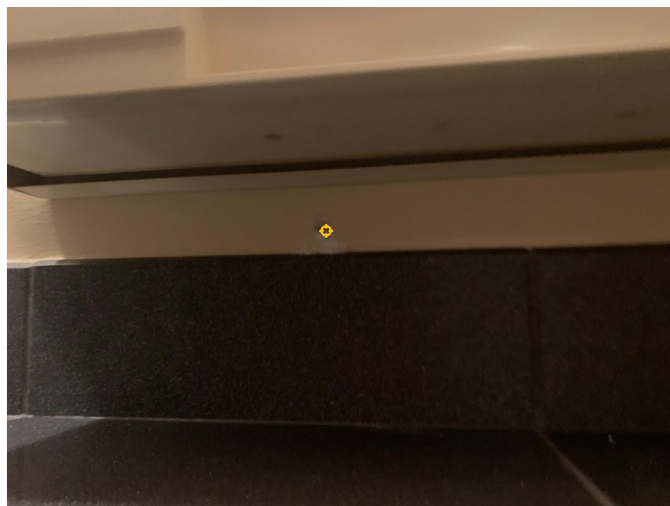
Overzichtsfoto

Geen asbest

#	Type	Referentie	Resultaat
1.1	Mengmonster	01	Geen asbest

Beschrijving	Pleisterwerk muren
Omgeving	Binnen
Primaire drager	Binnenwand
Bindmiddel van materiaal	Gips - kalk

Gebondenheid op basis van bindmiddel	Niet-hechtgebonden
Hoeveelheid (oppervlakte - dikte - aantal)	• 208,00 m ² - 1,50 cm - 1 stuk
Totaal volume	3,12 m ³
Identificatiemethode	Vaststelling met monstername
Destructieve handeling voor identificatie	Nee
Opmerking	- Muren keuken, badkamer en WC-ruimte zijn betegeld
