Keuringsverslag van een elektrische laagspanning- en zeer lage spanningsinstallatie

Datum keuring: 10/06/2024

Straatnaam Brugsesteenweg
Huisnummer 4
Busnummer
Postcode 8377
Gemeente Zuienkerke
Land België

Controlebezoek van een oude huishoudelijke elektrische installatie van een wooneenheid bij verkoop op vraag van de verkoper volgens (KB 08/09/2019) - AREI Boek 1- 8.4.2. en 8.2.1. en 4.2.4.3.

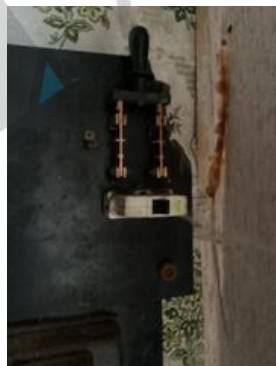
Afbeelding schakel- en verdeelbord:

15.07 Verdeelbord dient vervangen te worden, de beschermingsgraad tegen rechstreekse aanraking is onvoldoende. (Boek 1 Onderafdeling 4.2.2.3.)

15.09 De genaakbare, naakte onder spanning staande delen zijn onvoldoende afgeschermd. (Boek 1 Afdeling 5.1.4. en 4.2.2.3.)

Nota: Verdeelbord werd niet gevonden.

nota/note 18 De elektrische installatie is grondig na te zien en conform te maken volgens de voorschriften van het AREI boek 1.
