### Rapport de contrôle d'installations électriques à basse et à très basse tension

Chaussée de Frasnes 75 - 7540 TYPE DE CONTRÔLE Visite de contrôle vente ancienne installation (8.4.2.)

RÉF. 147/2024/68226/01:1

#### X **CONCLUSION: NON CONFORME**

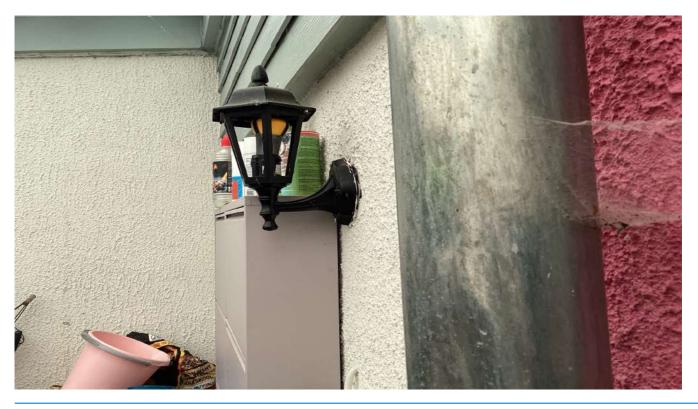
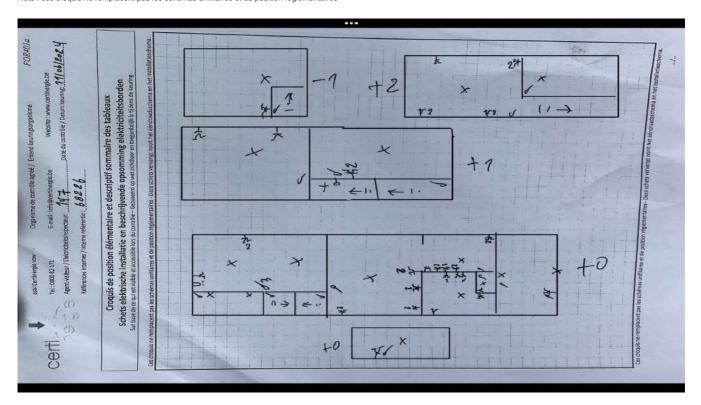
#### Croquis de position élémentaire et descriptif sommaire des tableaux

sur base de ce qui est visible et accessible lors du contrôle Note : ces croquis ne remplacent pas les schémas unifilaires et de position réglementaires
