**Verslag huishoudelijke elektrische installatie op laagspanning en zeer lage spanning****Algemeen:**

| Referentie: <b>004-20260522-06</b> | Datum controle: <b>22/05/2026</b> |

| Adres installatie: | <b>Eikestraat 105, 3080 - Tervuren</b> | Nummer teller(s): | <b>4333719</b> |

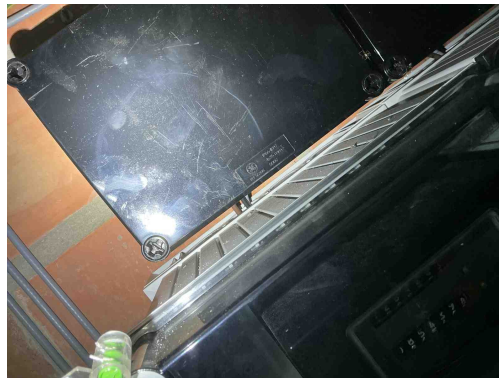
**C21** - Het gebruik van geleiders van het type VOB, zonder bijkomende afscherming is niet toegestaan (Boek 1: 5.2.9.6).  
*Opmerking: Oa verdieping -1*

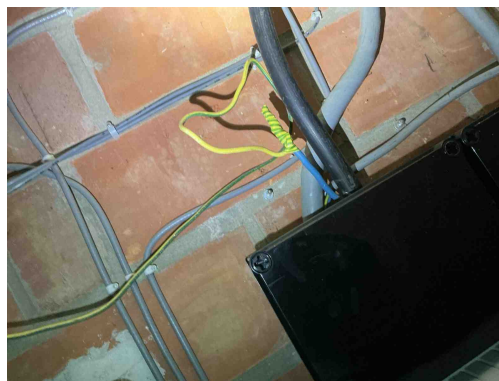
**C20** - De kleurencombinatie voor de PE of PEN geleider is niet geel/groen (Boek 1: 5.1.6.2).  
*Opmerking: Oa naast teller*

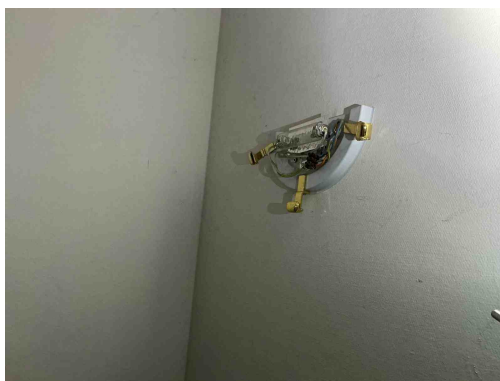
**T23** - Het elektrisch materiaal is beschadigd. (Boek 1: 1.4.1.3).  
*Opmerking: Oa living, hal 2, verdieping 3*

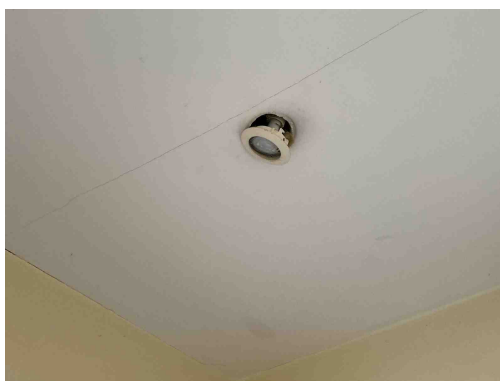
**T23** - Het elektrisch materiaal is beschadigd. (Boek 1: 1.4.1.3).  
*Opmerking: Oa living, hal 2, verdieping 3*

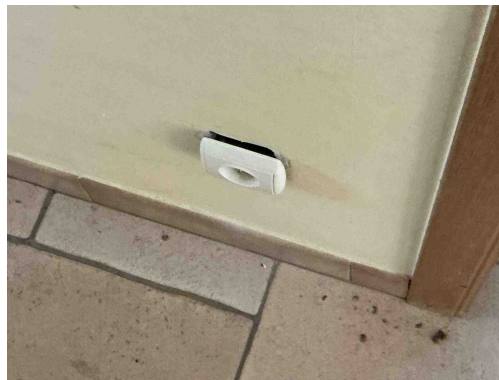
**T23** - Het elektrisch materiaal is beschadigd. (Boek 1: 1.4.1.3).  
*Opmerking: Oa living, hal 2, verdieping 3*

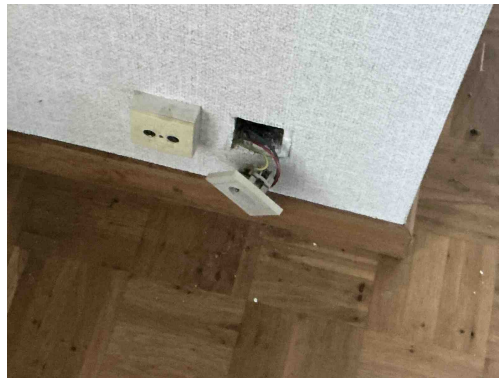
**T23** - Het elektrisch materiaal is beschadigd. (Boek 1: 1.4.1.3).  
*Opmerking: Oa living, hal 2, verdieping 3*

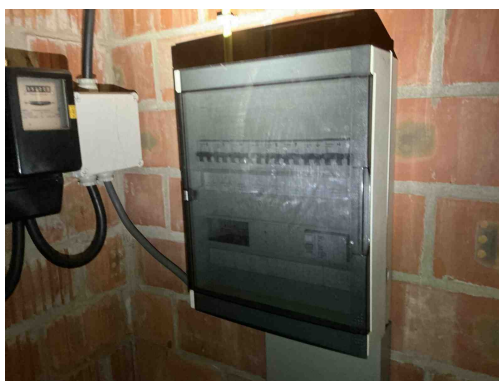
**B17** - De voedingsspanning is niet op elk bord vermeld (Boek 1: 3.1.3.3).  
*Opmerking: Oa bord. 1,2,3,4*

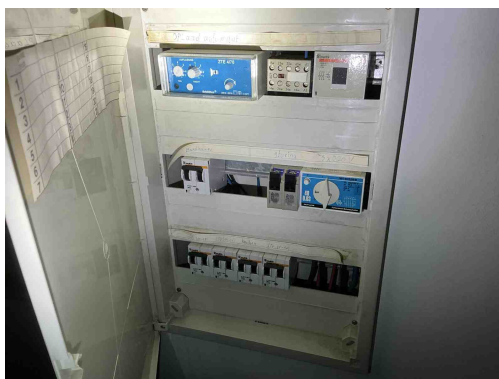
**B06** - Het elektrisch verdeelbord heeft niet de minimale beschermingsgraad IPXX-B in een gewone ruimte (Boek 1: 4.2.2.3).  
*Opmerking: Oa. Bord 1 ,2*

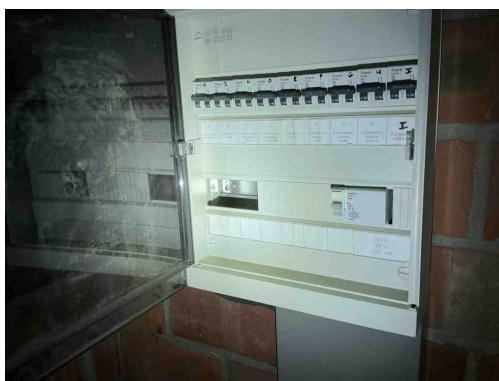
**B06** - Het elektrisch verdeelbord heeft niet de minimale beschermingsgraad IPXX-B in een gewone ruimte (Boek 1: 4.2.2.3).  
*Opmerking: Oa. Bord 1 ,2*

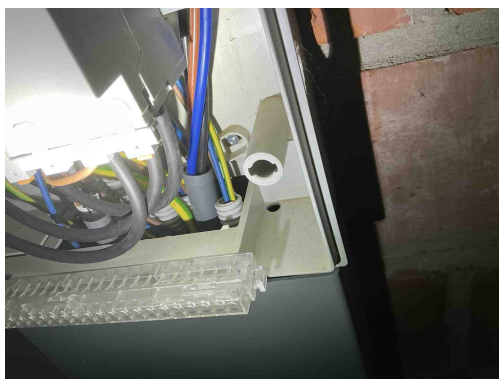
**T21** - Het elektrisch materieel is niet geplaatst volgens de voorschriften van de fabrikant/ regels van goed vakmanschap . (Boek 1: 1.4.1.3)

*Opmerking: Oa bord 1*

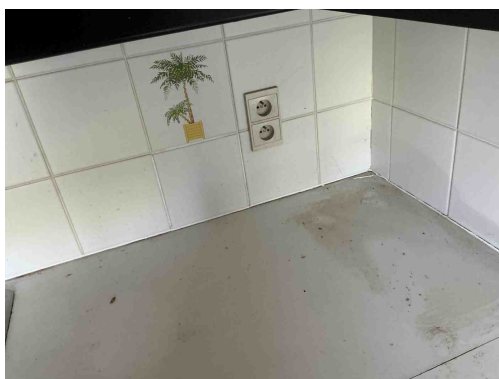
**A16** - Er is geen continuïteit van de beschermingsgeleider van de contactdoos (Boek 1: 5.4.3.4).

*Opmerking: Oa keuken 2*

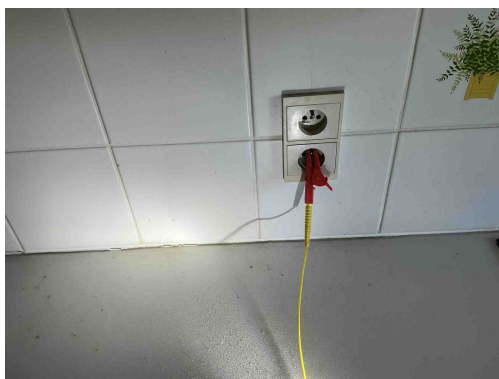
**A16** - Er is geen continuïteit van de beschermingsgeleider van de contactdoos (Boek 1: 5.4.3.4).  
*Opmerking: Oa keuken 2*

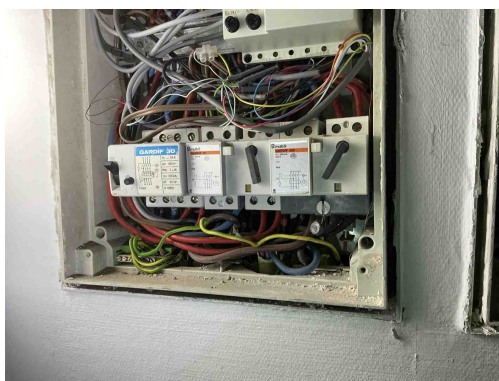
**D24** - De differentieelstroombeschermingsinrichtingen die worden geplaatst in huishoudelijke installaties dienen tenminste van het type A te zijn (Boek 1: 5.3.5.3).  
*Opmerking: Oa bord 1,3,4*

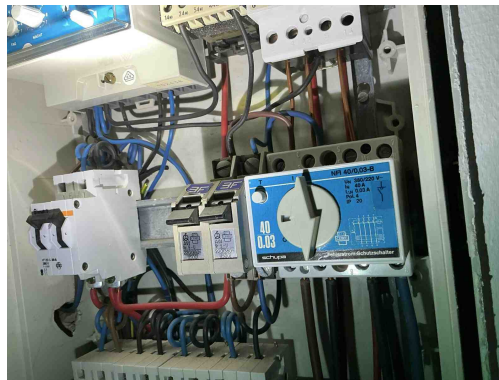
| Algemene isolatieweerstand: | <b>0,02 MΩ</b> | Meetspanning: | <b>500V</b> |

**I01** - De waarde van de isolatieweerstand per kring dient tenminste 0,50 Mohm ( $1000 \times U_{test}$ ) te zijn (Boek 1: 6.4.5.1).  
*Opmerking: Oa bord bord 3,4*

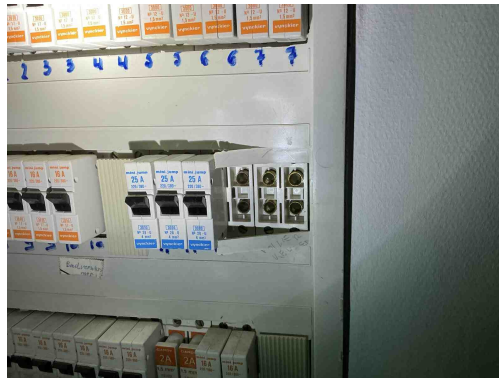
**I01** - De waarde van de isolatieweerstand per kring dient tenminste 0,50 Mohm ( $1000 \times U_{test}$ ) te zijn (Boek 1: 6.4.5.1).  
*Opmerking: Oa bord bord 3,4*

**B30** - De houder van de beveiliging in een huishoudelijke ruimte is niet voorzien van aangepaste kalibreerelementen (Boek1: 5.3.5.5).  
*Opmerking: Oa bord 3*

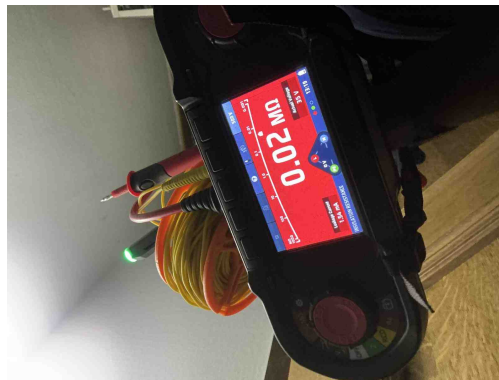
**I01** - De waarde van de isolatieweerstand per kring dient tenminste 0,50 Mohm ( $1000 \times U_{\text{test}}$ ) te zijn (Boek 1: 6.4.5.1).  
*Opmerking: Oa bord bord 3,4*

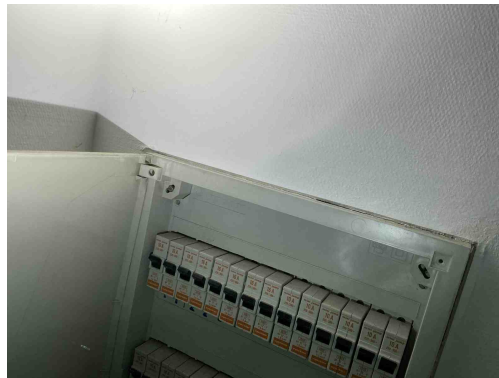
**B26** - Het elektrisch bord kon niet gedemonteerd worden (Boek 1: 5.3.5.1).  
*Opmerking: Oa bord 3*

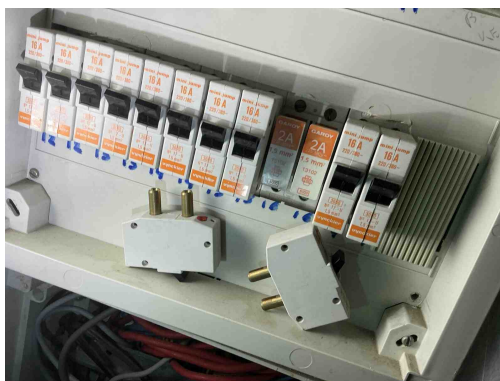
**D08** - De nodige markeringen op de beveiligingstoestellen ontbreken of zijn onleesbaar (Boek 1: 5.3.5.5).  
*Opmerking: Oa bord. 3*
