Asbestinventarisatetest

Marnixstraat 53/001, 2060 Antwerpen

Attestnummer : 20240225-000151.000

Zone 1: Hoofdgebouw

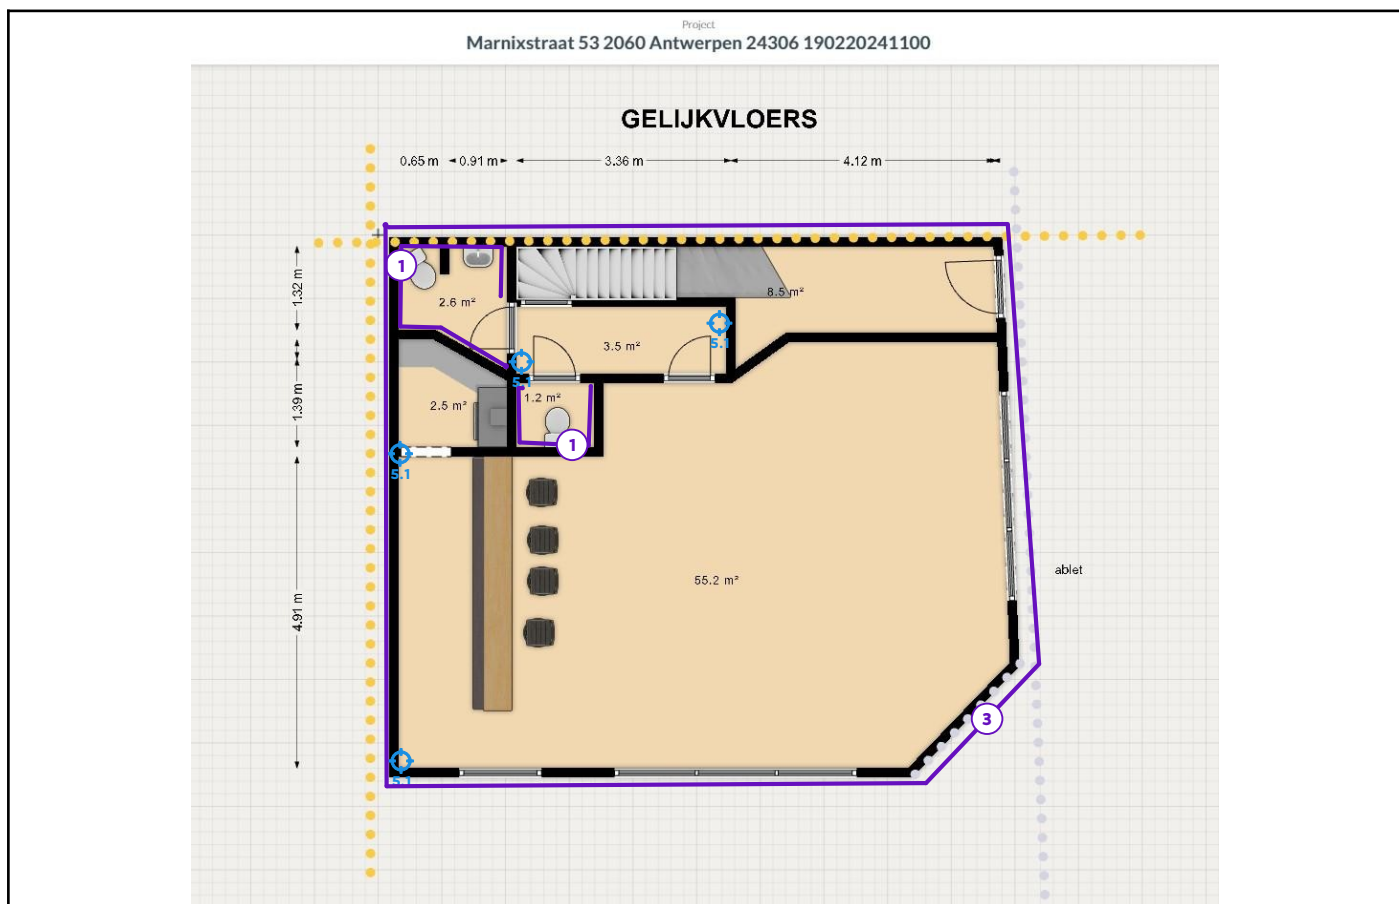
Plan 1.2: grondplan GLVL

Beschrijving	Type	Actie
1. tegellijm	Advies	-
3. valse plafonds	Advies	-
5. Mengstaal Pleisterwerken muren GLVL	Geen asbest	-
5.1 Code: MM004	Mengmonster	-

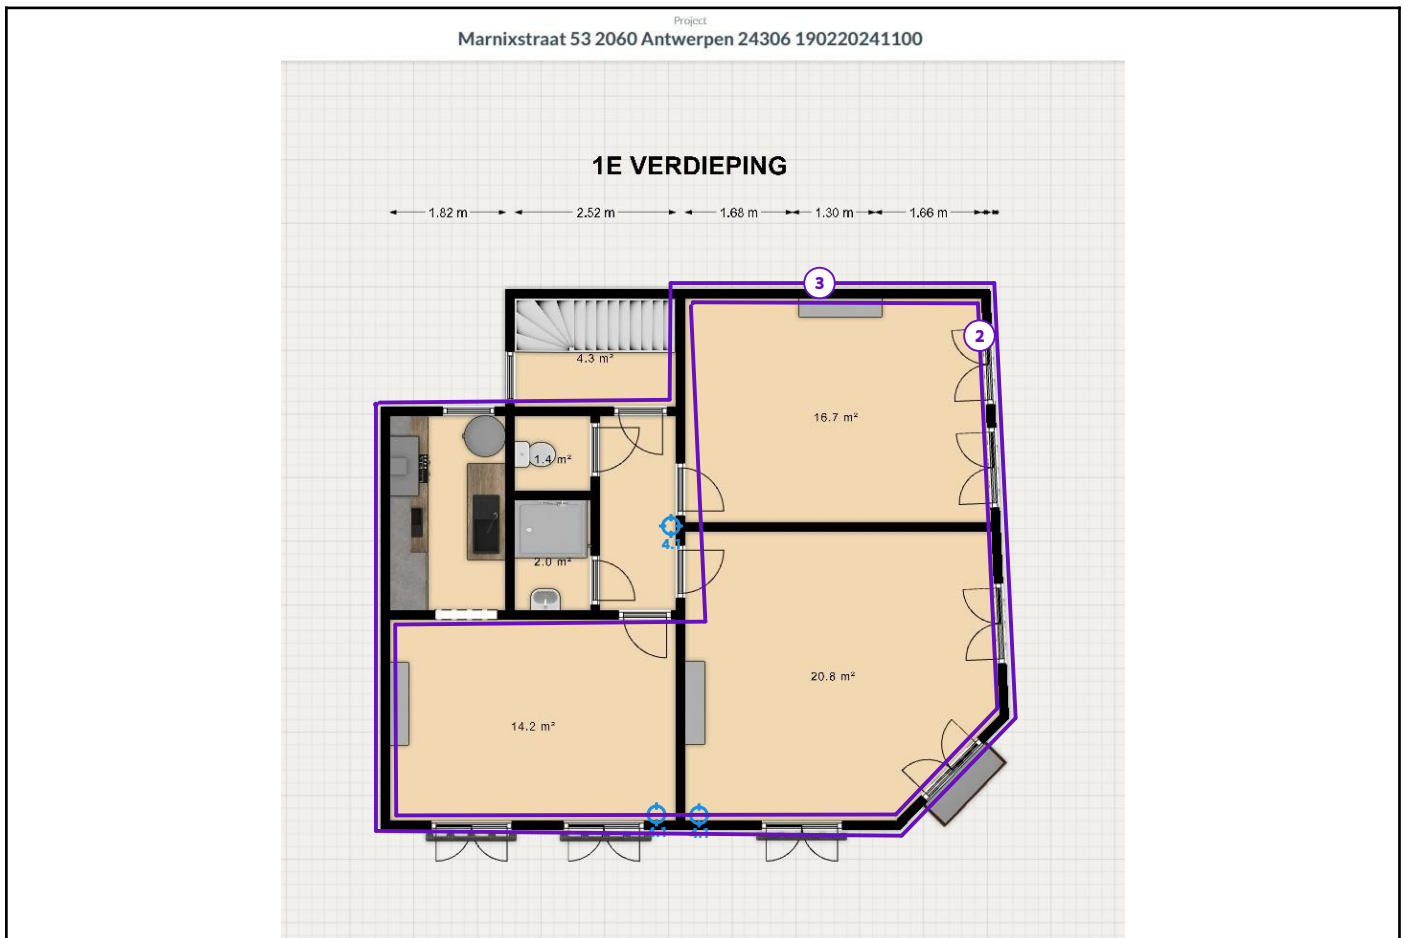
Plan 1.3: grondplan V1

Beschrijving	Type	Actie
2. laminaatvloer	Advies	-
3. valse plafonds	Advies	-
4. Mengstaal Pleisterwerken muren 1e verdieping	Geen asbest	-
4.1 Code: MM003	Mengmonster	-

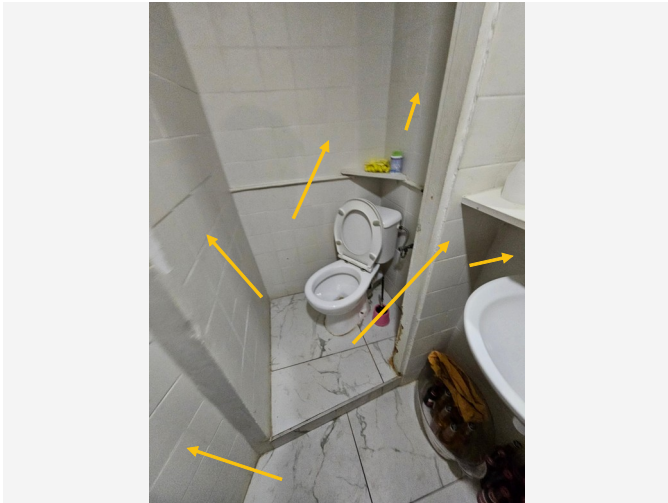
Vrije foto

De lijm die vroeger voor faiencetegels werd gebruikt, bevatte zeer vaak asbest. Bij verwijdering is het aangewezen dit eerst te laten onderzoeken. Dit kon dmv niet-destructief onderzoek niet worden vastgesteld tijdens dit bezoek. Faiencetegels werden vastgesteld in de toiletten op het gvl. Op de eerste verdieping werden keramische tegels geplaatst, ook daar kunnen zich eventueel nog lijmresten bevinden van de oorspronkelijke faiencetegels.

Identificatiemethode	Redelijk vermoeden
----------------------	--------------------

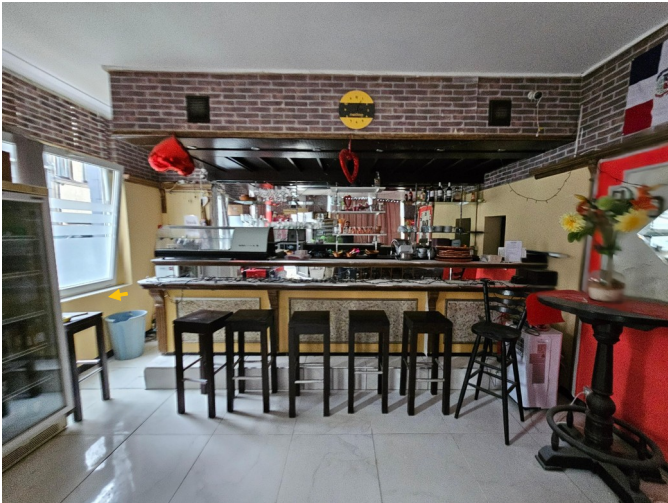
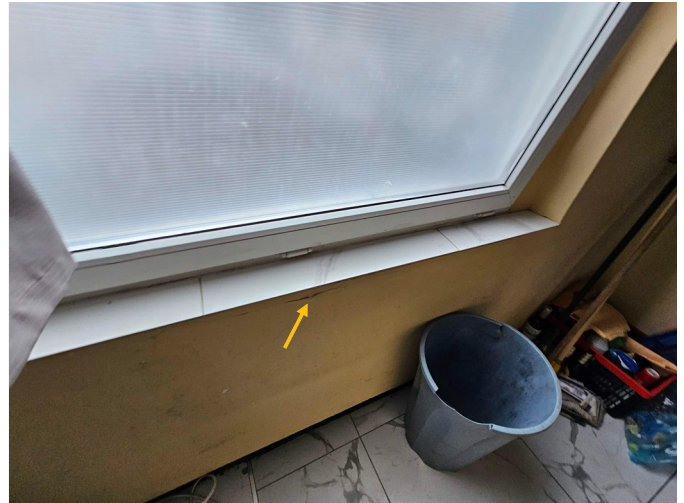
Fiche 5: Mengstaal Pleisterwerken muren GLVL

Geen asbest

#	Type	Referentie	Resultaat
5.1	Mengmonster	MM004	Geen asbest

Beschrijving	Mengstaal Pleisterwerken muren GLVL
Omgeving	Binnen
Primaire drager	Binnenwand
Bindmiddel van materiaal	Gips - kalk

Gebondenheid op basis van bindmiddel	Niet-hechtgebonden
Hoeveelheid (oppervlakte - dikte - aantal)	• 65,00 m ² - 1,00 cm - 1 stuk
Totaal volume	0,65 m ³
Identificatiemethode	Vaststelling met monstername
Destructieve handeling voor identificatie	Nee
