# Asbestinventarisatetest

Pastoor Bauwenslaan 19, 2610 Antwerpen  
Gemeenschappelijke delen

Attestnummer : 20240315-000101.000

Uitgegeven op : 15.03.2024

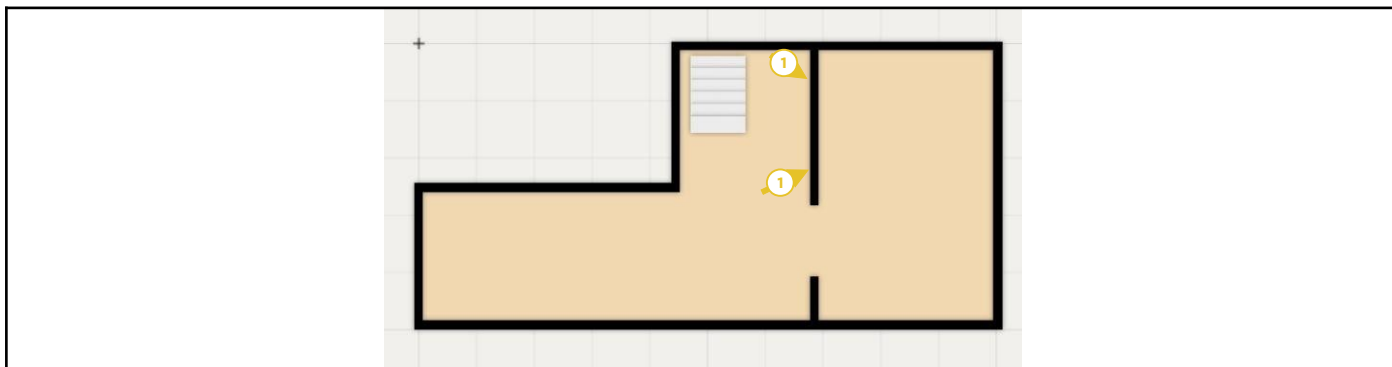
## Plan 1.1: kelder pastoor bouwens

Beschrijving	Type	Actie
1. Bakeliet schakelaars kelder	Asbestmateriaal	Zorgvuldig beheren

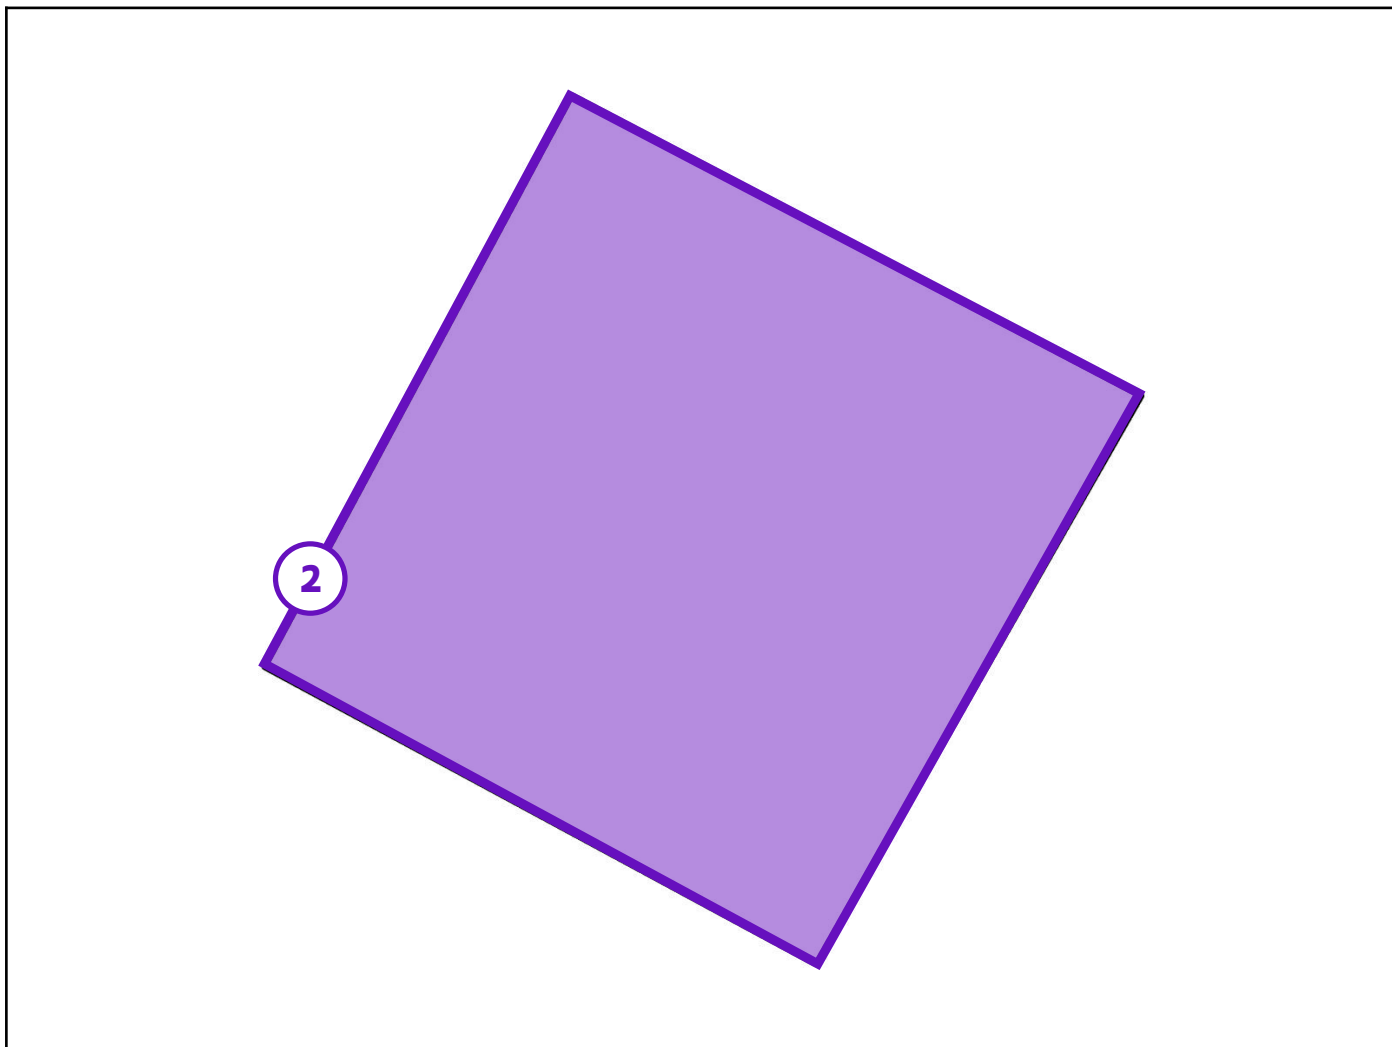
## Plan 1.6: Dak

Beschrijving	Type	Actie
2. (hoofd)Dak	Beperking	-

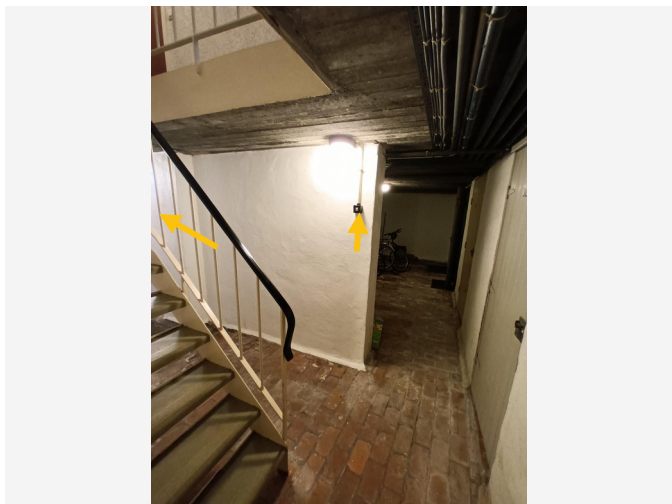
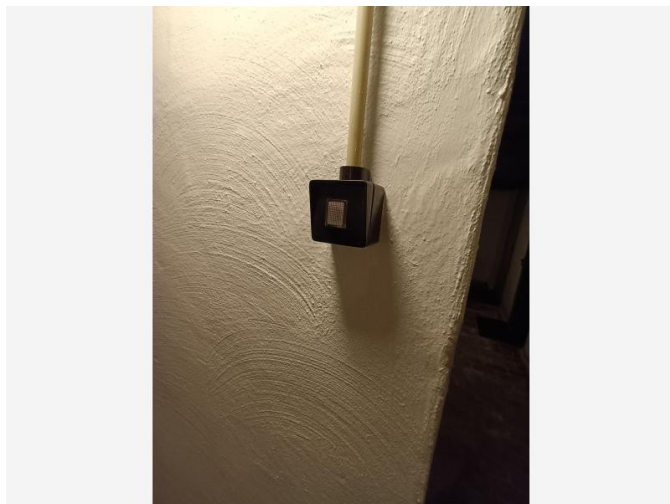
Overzichtsfoto

Detailfoto

Eindbeoordeling materiaalisico	Laag materiaalisico en/of verlaagde kans op vezelvrijgave
--------------------------------	---

Gebondenheid	Categorie 1: hechtgebonden in oorsprong
Asbestsoort (vezeltype)	Crocidoliet aanwezig
Asbestconcentratie	Laag (< 50%)
Afschermingsgraad van het gehele materiaal	Geheel of deels (ook) vrij aan de binnenlucht
Toestand van het materiaal	Onbeschadigd, niet verweerd

Beschrijving	Bakeliet schakelaars kelder
Omgeving	Binnen
Primaire drager	Communicatie en elektrische infrastructuur en uitrusting
Asbestmateriaal	Plaat, paneel, tablet - Type Bakeliet
Bindmiddel van asbestmateriaal	Kunststof of -hars
Gebondenheid op basis van bindmiddel	Hecht
Hoeveelheid (oppervlakte - dikte - aantal)	• 0,04 m <sup>2</sup> - 2,00 cm - 1 stuk
Totaal volume	< 0,001 m <sup>3</sup>
Eenvoudig bereikbaar	Ja
Bevestigingswijze	• Geschroefd
Identificatiemethode	Vaststelling zonder monsternamen

<b>Destructieve handeling voor identificatie</b>	Nee
<b>Opmerking</b>	Het is moeilijk te bepalen of de bakeliettoepassingen in de woning ook effectief asbesthoudend zijn (het kan ook gaan om de asbestvrije variant). Er werd geen monster genomen owv beschadiging aan een elektrisch gerelateerde toepassing, extra controle bij verwijdering van het verdacht materiaal. Vermoedelijk zullen de toepassingen verwijderd worden bij aanpassing van het elektriciteitsnetwerk.

Het asbestmateriaal valt onder de mijlpaal van 2040.

Zorgvuldig beheren

- Zorg voor een veilig beheer. Vermijd het beschadigen van het asbestmateriaal. Controleer de toestand jaarlijks op wijzigingen.

- Eenvoudige handelingen: mag via doe-het-zelf of door werknemer(s) met opleidingsattest eenvoudige handelingen  
Schakelaars, stopcontacten en andere gelijkaardige toepassingen kunnen eenvoudig losgeschroefd worden --> EH doe-het-zelf. Afgesloten of verzegelde kast --> EH opgeleid techniker personeel 8u basisopleiding asbest.

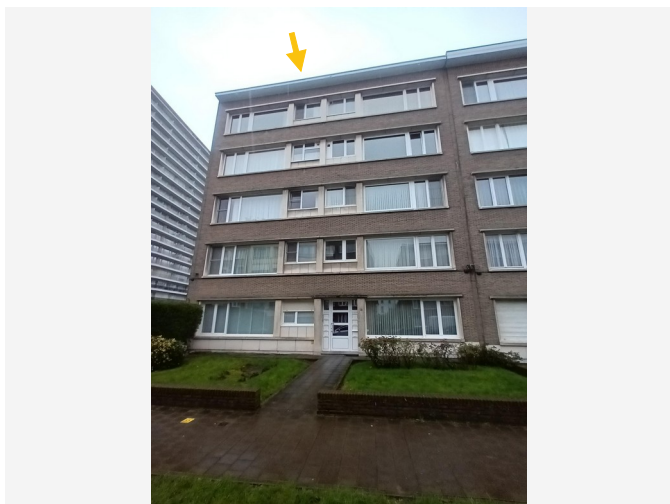
*Situeringfoto*

**Reden:** Het te onderzoeken materiaal situeert zich hoger dan 3,50 m te rekenen vanaf een veilige ondergrond

**Uitleg van de asbestdeskundige:** Het dak kon niet langs binnen bereikt worden. Langs buiten veel hoger dan 3.50m.

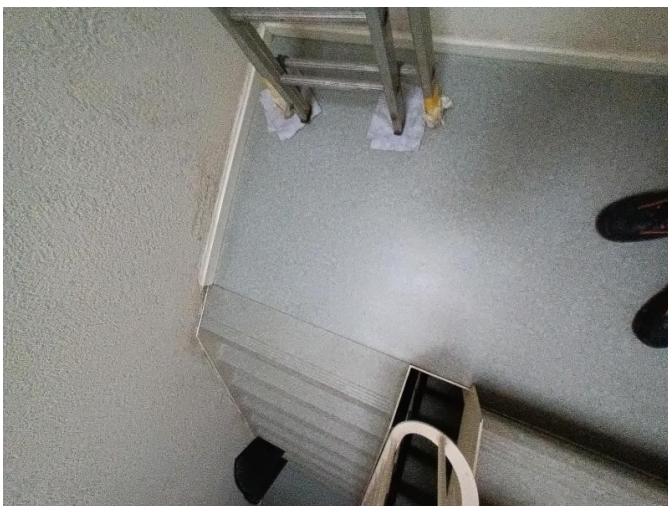
Vrije foto

De vloerbedekking werd gecontroleerd en als niet asbestverdacht beschouwd. De bedekking was nog in zeer goede staat, dus een volledige inspectie onder de bedekking was niet mogelijk. Laat bij werken controleren of er verdachte lagen onder de bedekking zitten.

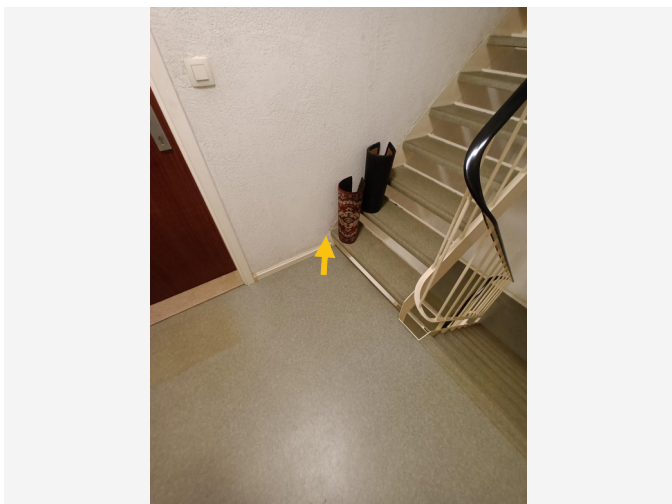
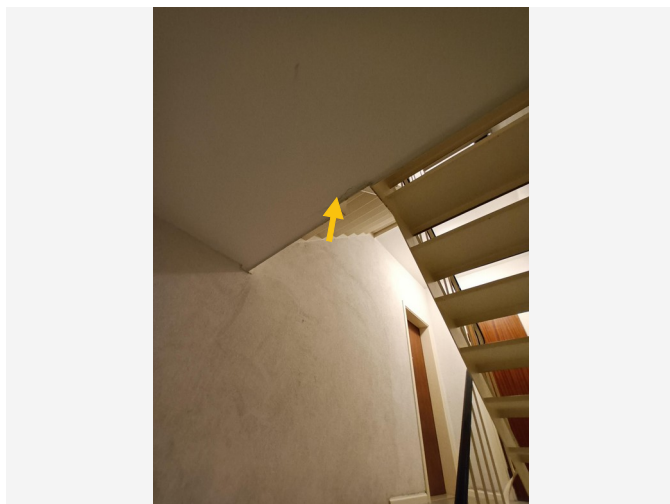
Overzichtsfoto

Detailfoto

Geen asbest

#	Type	Referentie	Resultaat
4.1	Mengmonster	S1	Geen asbest

Beschrijving	Mengstaal trappenhal muren/plafonds
Omgeving	Binnen
Primaire drager	Binnenwand

<b>Bindmiddel van materiaal</b>	Gips - kalk
<b>Gebondenheid op basis van bindmiddel</b>	Niet-hechtgebonden
<b>Hoeveelheid (oppervlakte - dikte - aantal)</b>	• 172,00 m <sup>2</sup> - 1,00 cm - 1 stuk
<b>Totaal volume</b>	1,72 m <sup>3</sup>
<b>Identificatiemethode</b>	Vaststelling met monstername
<b>Destructieve handeling voor identificatie</b>	Nee
<b>Opmerking</b>	Er werden stalen genomen op GLV-V2-V4.
