Asbestinventarisatetest

Simonsstraat 2A/401, 2018 Antwerpen

Attestnummer : 20240328-000247.001

Uitgegeven op : 28.03.2024

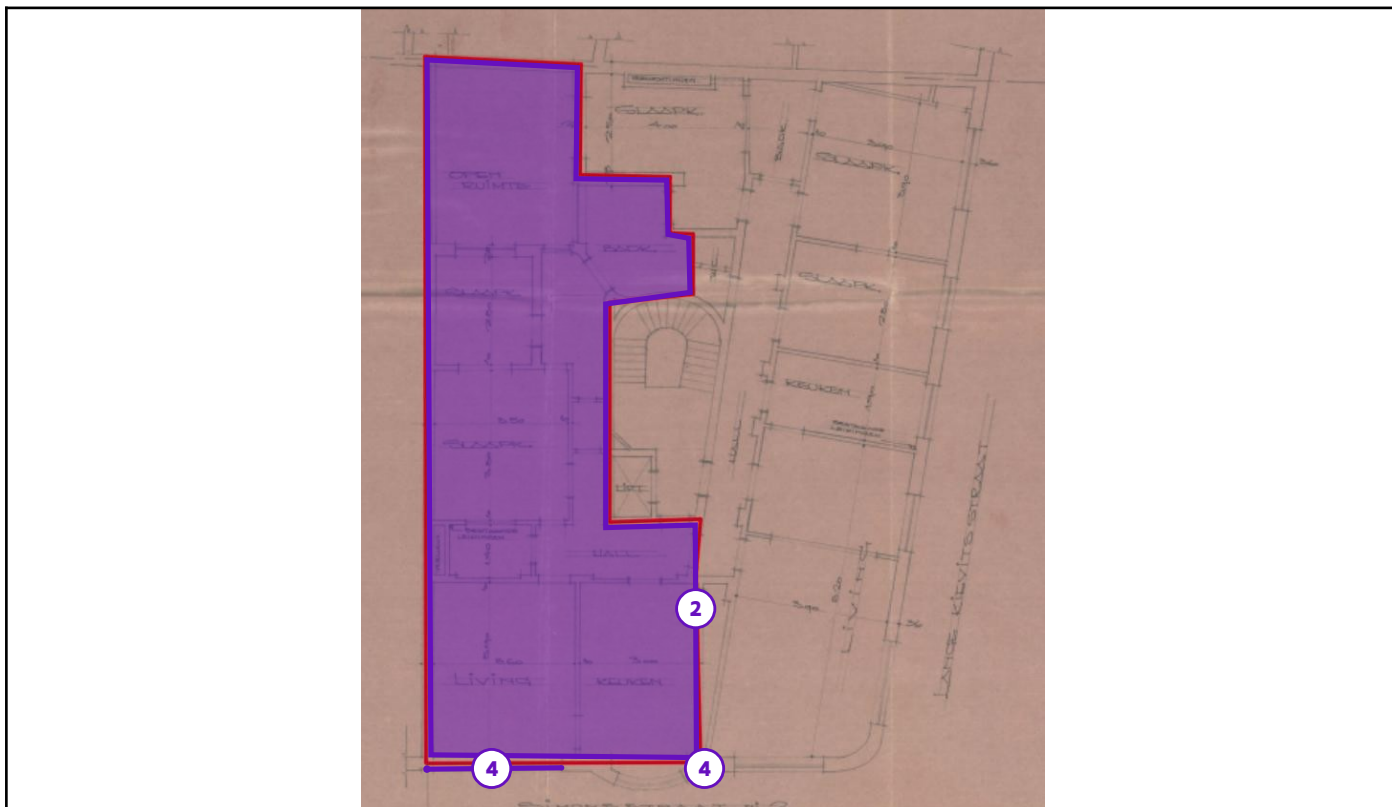
Plan 1.1: Appartement bus 402

Beschrijving	Type	Actie
2. Onvoldoende toegang verschaft	Beperking	-
4. Natuurleien	Advies	-

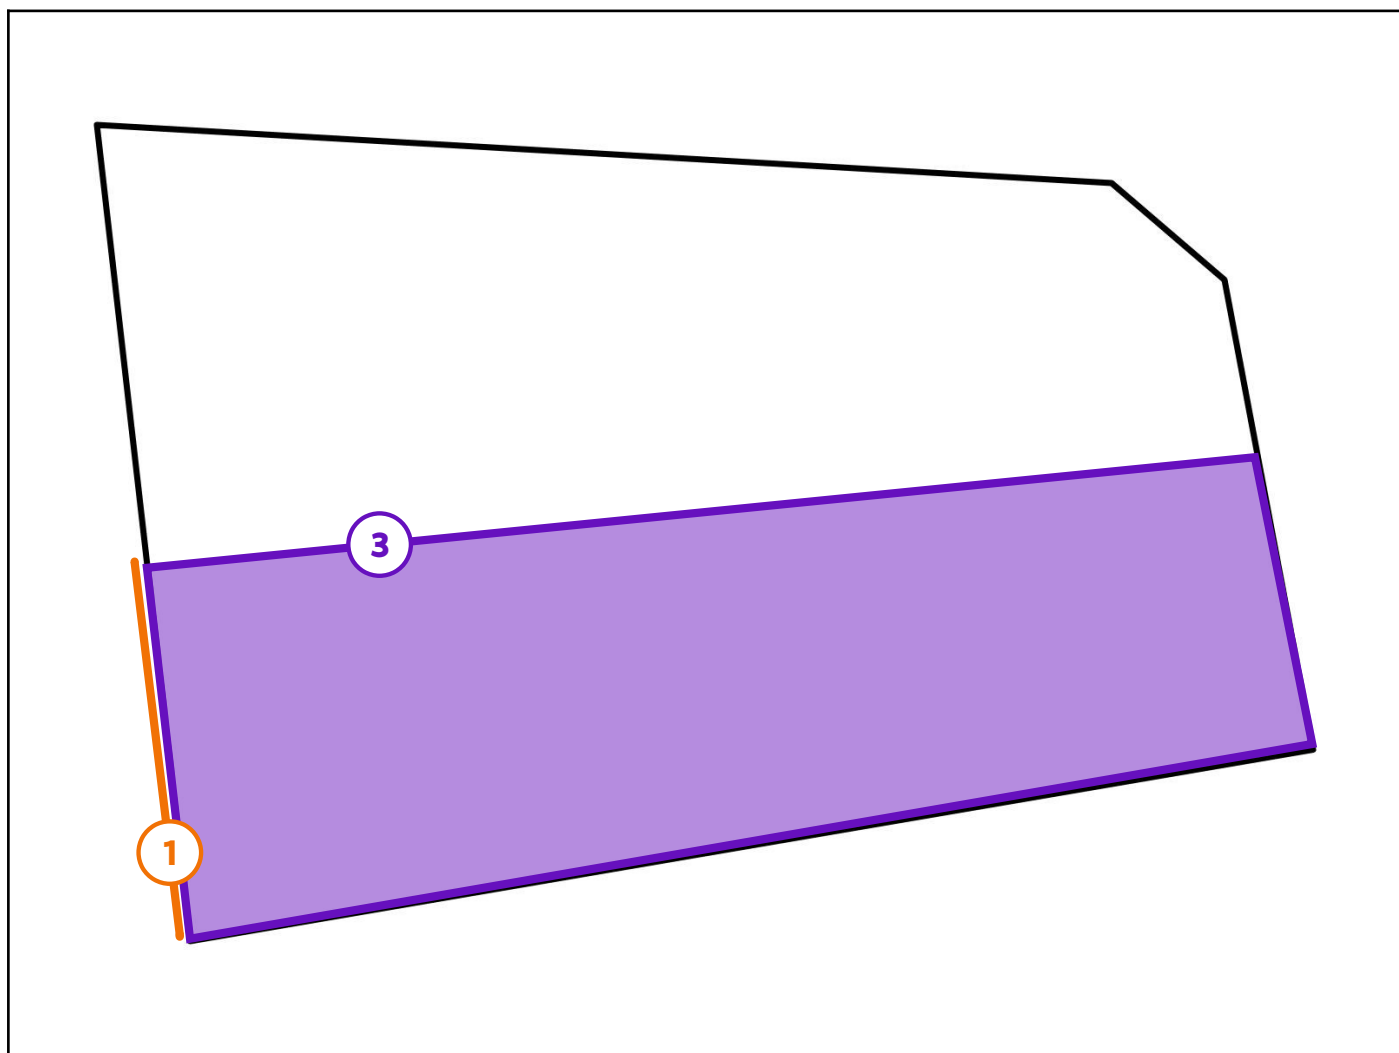
Plan 1.2: Appartementgebouw plan

Beschrijving	Type	Actie
1. Leien achtergevel	Asbestmateriaal	Verwijderen
3. Dak niet inspecteerbaar	Beperking	-

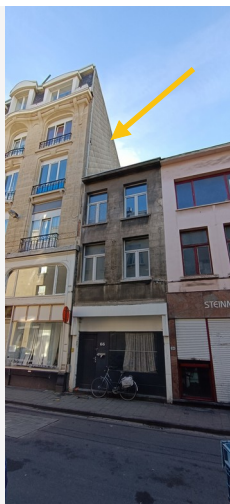
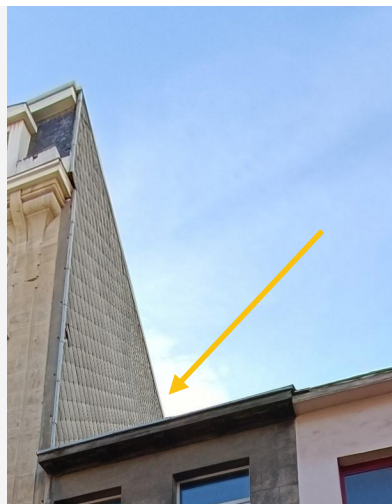
Overzichtsfoto

Detailfoto

Eindbeoordeling materiaalrisico	Laag materiaalrisico en/of verlaagde kans op vezelvrijgave
---------------------------------	--

Gebondenheid	Categorie 1: hechtgebonden in oorsprong
Asbestsoort (vezeltype)	Crocidoliet aanwezig
Asbestconcentratie	Laag (< 50%)
Afschermingsgraad van het gehele materiaal	Geheel of deels vrij aan de buitenlucht
Toestand van het materiaal	Licht beschadigd, licht verweerd. Intact materiaal type Pical – asbestboard of categorie III 'gebondenheid'

Beschrijving	Leien achtergevel
Omgeving	Buiten
Primaire drager	Wand buitenschil
Asbestmateriaal	Dak- en gevelbekleding - Lei, shingle
Bindmiddel van asbestmateriaal	Cement
Gebondenheid op basis van bindmiddel	Hecht
Hoeveelheid (oppervlakte - aantal)	• 35,00 m ² - 1 stuk
Totale oppervlakte	35,00 m ²

Eenvoudig bereikbaar	Ja
Bevestigingswijze	<ul style="list-style-type: none">• Onbekend
Identificatiemethode	Vaststelling zonder monstername
Destructieve handeling voor identificatie	Nee
Opmerking	De leien aan de achterzijde zijn visueel en volgens expertise als asbestverdacht beschouwd. De vermelde oppervlaktes, diktes en volumes betreffen een beredeneerde schatting. De vermelde oppervlakte betreft de oppervlakte leien grenzend aan het appartement, de totale oppervlakte leien is groter. Er worden geen rechten verleend aan deze oppervlaktes/diktes/volumes.

Het asbestmateriaal valt onder de mijlpaal van 2034.

Verwijderen

- Verwijder dit asbestmateriaal zo snel mogelijk. Volg de toestand goed op.

- Eenvoudige handelingen: mag via doe-het-zelf of door werknemer(s) met opleidingsattest eenvoudige handelingen
EH via doe-het zelf Dragen van de nodige beschermingsmiddelen (mondmasker ffp3, handschoenen,tyvec). Indien mogelijk de ondervloer afdekken , leien voorzichtig verwijderen, extra fixeren, niet breken , niet gooien, onmiddellijk verpakken of voorzichtig in container met asbest bag plaatsen.

Gebruik geen stortkokers.

Indien leien in slechte staat zijn en kans bestaat op breken : Eenvoudige handeling opgeleid personeel , alle werknemer(s) moeten wel beschikken over een opleidingsattest eenvoudige handelingen 8u

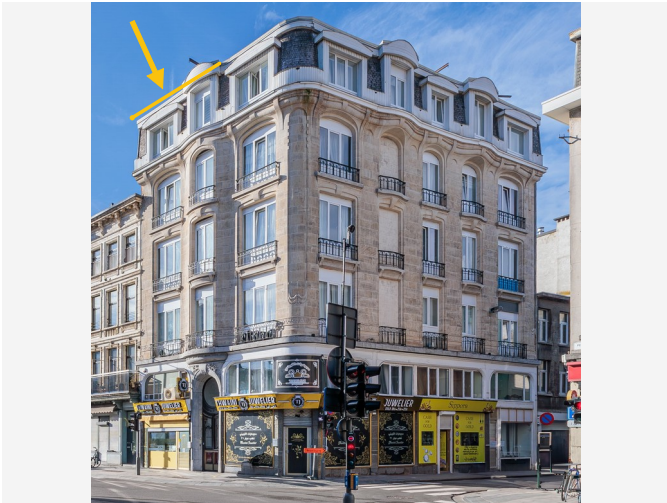
Situeringfoto

Tijdelijke beperking

Reden: Het te onderzoeken materiaal situeert zich hoger dan 3,50 m te rekenen vanaf een veilige ondergrond

Uitleg van de asbestdeskundige: Het dak is niet inspecteerbaar zonder hoogtewerker. Bij beschikbaarheid hoogtewerker en of bij dakwerken een extra controle laten uitvoeren.

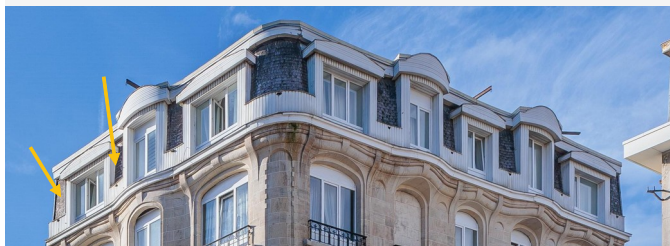
Vrije foto

De leien zijn visueel herkend als natuurleien en zijn niet asbestverdacht.

Identificatiemethode	Vaststelling & expertise (niet-asbestverdacht)
----------------------	--
