# Asbestinventarisatetest

Simonsstraat 2A/402, 2018 Antwerpen

Attestnummer : 20240328-000271.000

Uitgegeven op : 28.03.2024

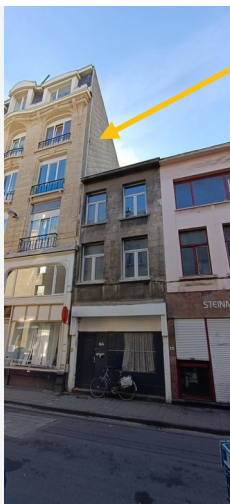
Overzichtsfoto

Detailfoto

Eindbeoordeling materiaalrisico	Laag materiaalrisico en/of verlaagde kans op vezelvrijgave
---------------------------------	--

Gebondenheid	Categorie 1: hechtgebonden in oorsprong
Asbestsoort (vezeltype)	Crocidoliet aanwezig
Asbestconcentratie	Laag (< 50%)
Afschermingsgraad van het gehele materiaal	Geheel of deels vrij aan de buitenlucht
Toestand van het materiaal	Licht beschadigd, licht verweerd. Intact materiaal type Pical – asbestboard of categorie III 'gebondenheid'

Beschrijving	Leien achtergevel
Omgeving	Buiten
Primaire drager	Wandopening verticaal (raam, deur, ...)
Asbestmateriaal	Dak- en gevelbekleding - Lei, shingle
Bindmiddel van asbestmateriaal	Cement
Gebondenheid op basis van bindmiddel	Hecht
Hoeveelheid (oppervlakte - aantal)	• 35,00 m <sup>2</sup> - 1 stuk
Totale oppervlakte	35,00 m <sup>2</sup>

Het asbestmateriaal valt onder de mijlpaal van 2034.

Verwijderen

- Verwijder dit asbestmateriaal zo snel mogelijk. Volg de toestand goed op.

- Eenvoudige handelingen: mag via doe-het-zelf of door werknemer(s) met opleidingsattest eenvoudige handelingen  
EH via doe-het-zelf Dragen van de nodige beschermingsmiddelen (mondmasker ffp3, handschoenen, tyvec). Indien mogelijk de ondervloer afdekken, leien voorzichtig verwijderen, extra fixeren, niet breken, niet gooien, onmiddellijk verpakken of voorzichtig in container met asbest bag plaatsen.

Gebruik geen stortkokers.

Indien leien in slechte staat zijn en kans bestaat op breken: Eenvoudige handeling opgeleid personeel, alle werknemer(s) moeten wel beschikken over een opleidingsattest eenvoudige handelingen 8u

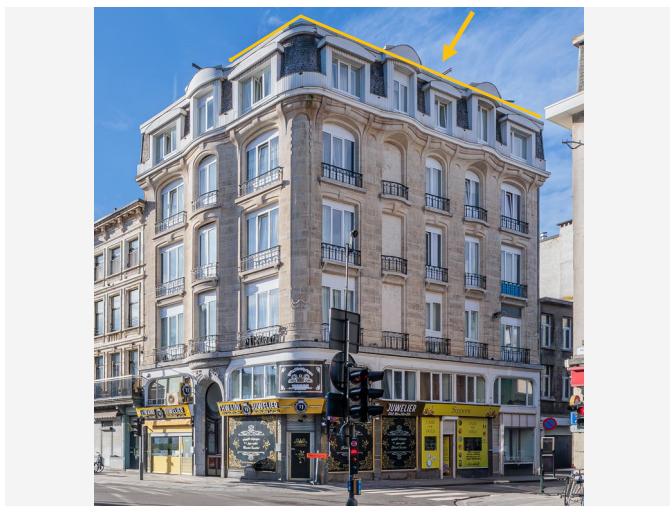
Situeringfoto

**Reden:** Het te onderzoeken materiaal situeert zich hoger dan 3,50 m te rekenen vanaf een veilige ondergrond

**Uitleg van de asbestdeskundige:** Het dak is niet inspecteerbaar zonder hoogtewerker. Bij beschikbaarheid hoogtewerker en of bij dakwerken een extra controle uitvoeren.
