Asbestinventarisatetest

Simonsstraat 2A/201, 2018 Antwerpen

Attestnummer : 20240328-000241.001

Zone 1: Hoofdgebouw

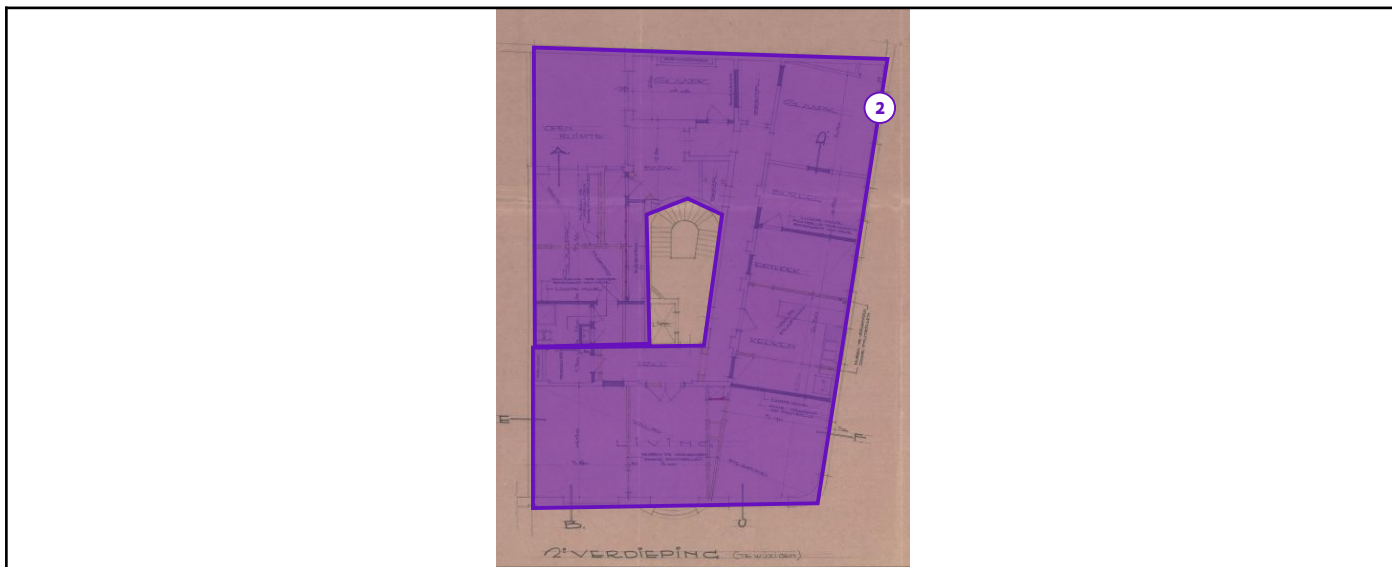
Plan 1.1: 2e verdieping

Beschrijving	Type	Actie
2. Onvoldoende toegang verschaft	Beperking	-

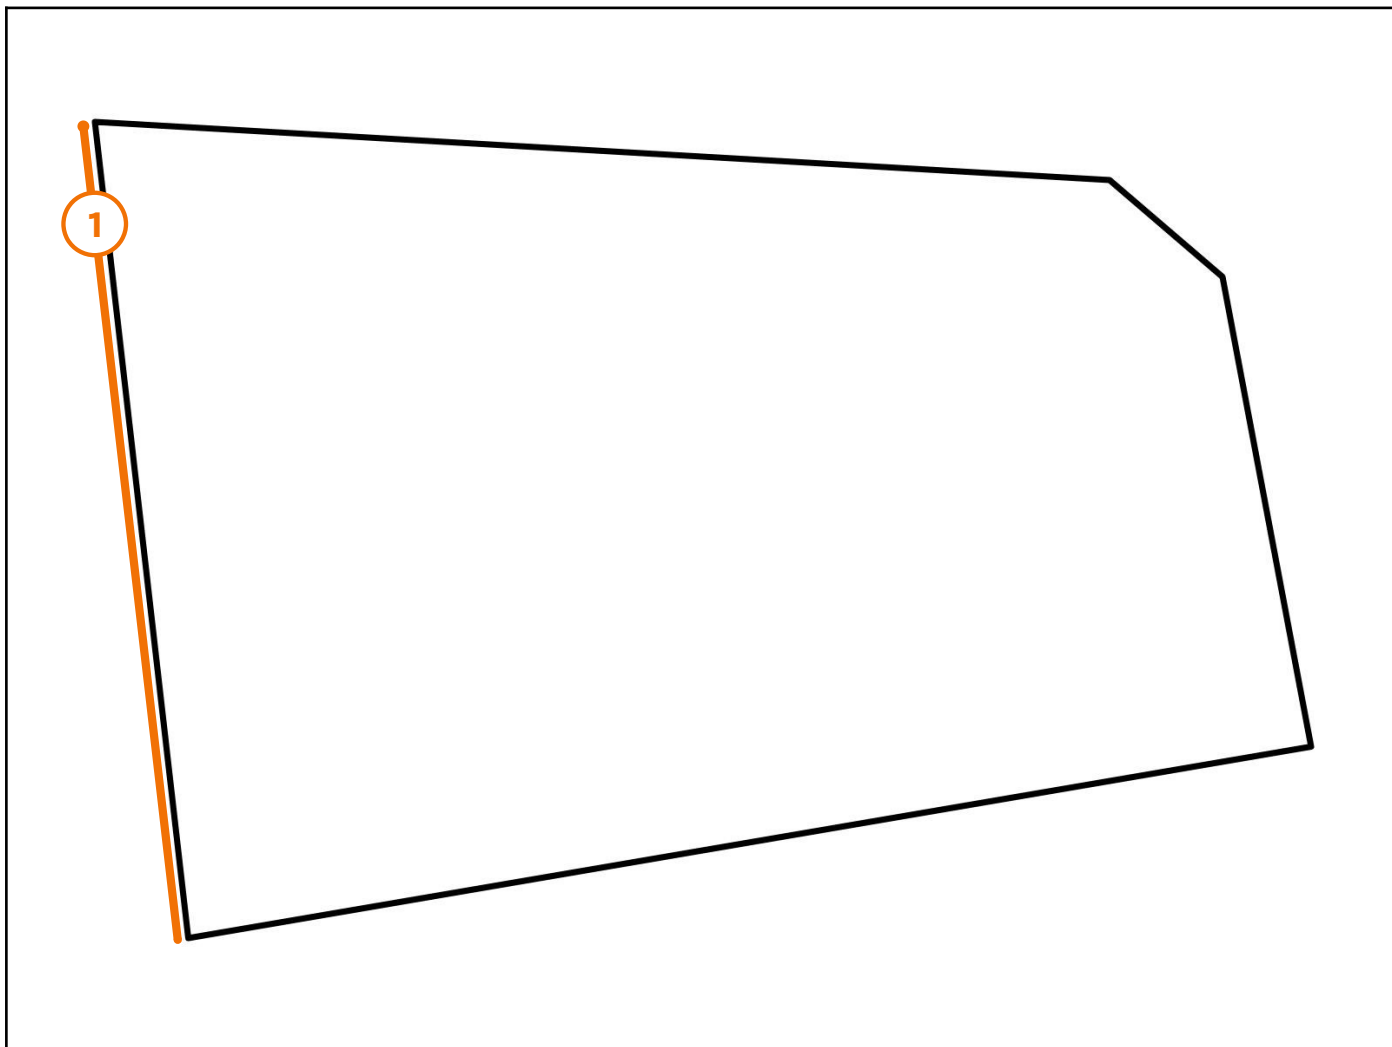
Plan 1.2: Hoofdgebouw plan

Beschrijving	Type	Actie
1. Leien achtergevel	Asbestmateriaal	Verwijderen

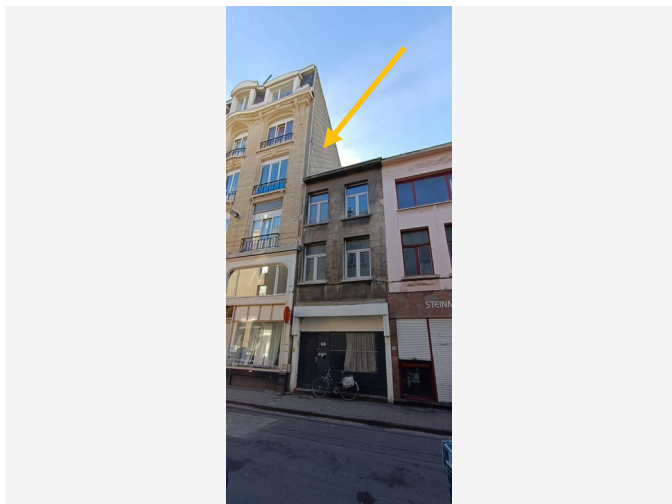
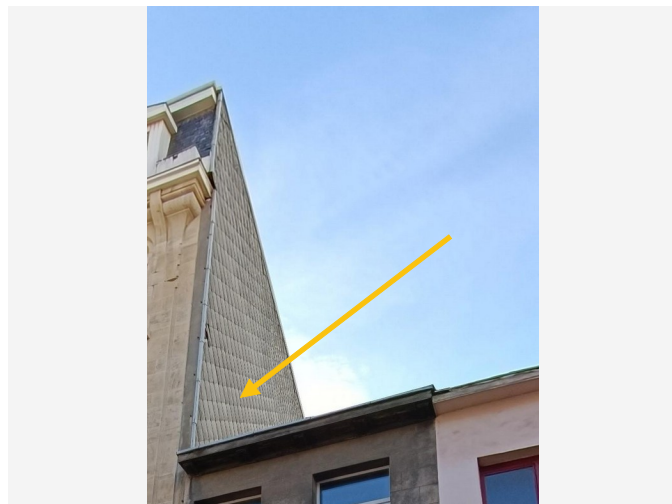
Eindbeoordeling materiaalrisico	Laag materiaalrisico en/of verlaagde kans op vezelvrijgave
---------------------------------	------------------------------------------------------------

Gebondenheid	Categorie 1: hechtgebonden in oorsprong
Asbestsoort (vezeltype)	Crocidoliet aanwezig
Asbestconcentratie	Laag (< 50%)
Afschermingsgraad van het gehele materiaal	Geheel of deels vrij aan de buitenlucht
Toestand van het materiaal	Licht beschadigd, licht verweerd. Intact materiaal type Pical – asbestboard of categorie III 'gebondenheid'

Beschrijving	Leien achtergevel
Omgeving	Buiten
Primaire drager	Wand buitenschil
Asbestmateriaal	Dak- en gevelbekleding - Lei, shingle
Bindmiddel van asbestmateriaal	Cement
Gebondenheid op basis van bindmiddel	Hecht

Hoeveelheid (oppervlakte - aantal)	<ul style="list-style-type: none"> • 35,00 m² - 1 stuk
Totale oppervlakte	35,00 m ²
Eenvoudig bereikbaar	Ja
Bevestigingswijze	<ul style="list-style-type: none"> • Onbekend
Identificatiemethode	Vaststelling zonder monstername
Destructieve handeling voor identificatie	Nee
Opmerking	De leien aan de achterzijde zijn visueel en volgens expertise als asbestverdacht beschouwd. De vermelde oppervlaktes, diktes en volumes betreffen een beredeneerde schatting. De vermelde oppervlakte betreft de oppervlakte leien grenzend aan het appartement, de totale oppervlakte leien is groter. Er worden geen rechten verleend aan deze oppervlaktes/diktes/volumes.

Verwijderen

- Verwijder dit asbestmateriaal zo snel mogelijk. Volg de toestand goed op.
- Hemelwater dat afspoelt van asbestcement daken of gevels kan asbestdeeltjes bevatten. Gebruik het enkel voor gesloten circuits (bv. spoelen toiletten). Reinig na het vervangen van het dak of de gevel de dakgoten en regenwaterput of -ton om asbesthoudend sediment of slib te verwijderen

- Eenvoudige handelingen: mag via doe-het-zelf of door werknemer(s) met opleidingsattest eenvoudige handelingen
EH via doe-het zelf Dragen van de nodige beschermingsmiddelen (mondmasker ffp3, handschoenen, tyvec). Indien mogelijk de ondervloer afdekken, leien voorzichtig verwijderen, extra fixeren, niet breken, niet gooien, onmiddellijk verpakken of voorzichtig in container met asbest bag plaatsen.

Gebruik geen stortkokers.

Indien leien in slechte staat zijn en kans bestaat op breken: Eenvoudige handeling opgeleid personeel, alle werknemer(s) moeten wel beschikken over een opleidingsattest eenvoudige handelingen 8u
