Asbestinventarisatetest

Van Duyststraat 80/10, 2100 Antwerpen

Attestnummer : **20240628-000273.000**

Uitgegeven op : **28.06.2024**

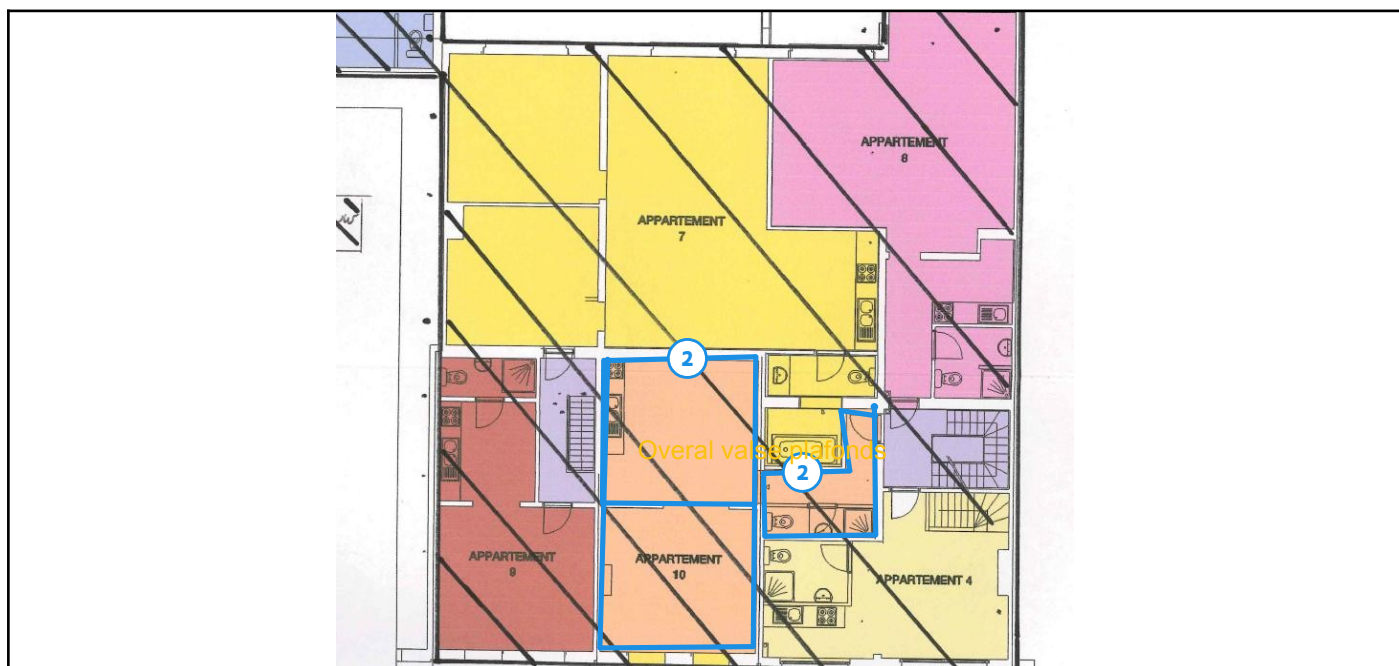
Plan 1.1: 10

Beschrijving	Type	Actie
1. Valse plafonds	Advies	-
2. Muurpleister	Geen asbest	-

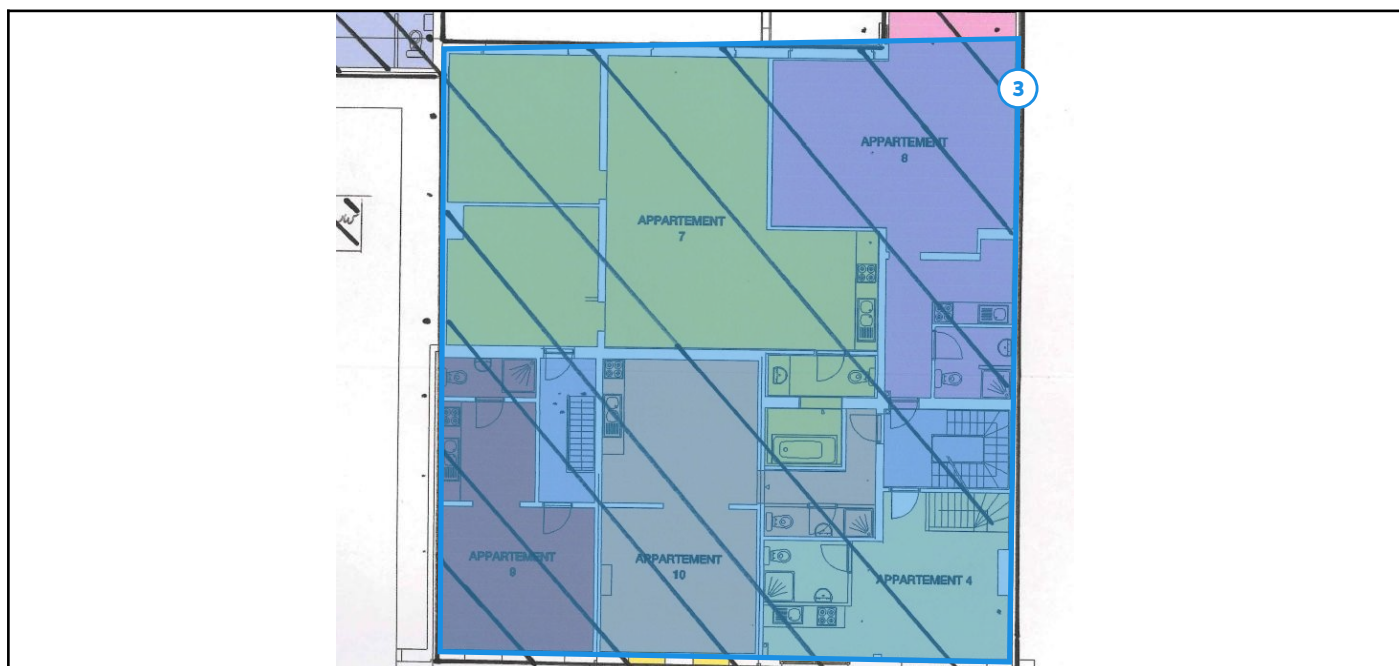
Plan 1.2: 10

Beschrijving	Type	Actie
3. Roofing	Geen asbest	-

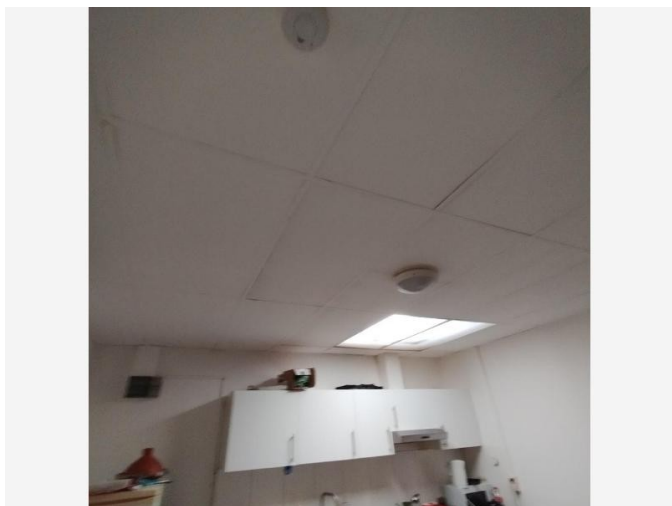
Vrije foto

Alle plafonds zijn afgewerkt met valse plafonds in plaatmateriaal. Het is niet duidelijk of er pleisterwerk aanwezig is achter deze valse plafonds, het is aangewezen om bijkomend onderzoek uit te voeren bij werken.

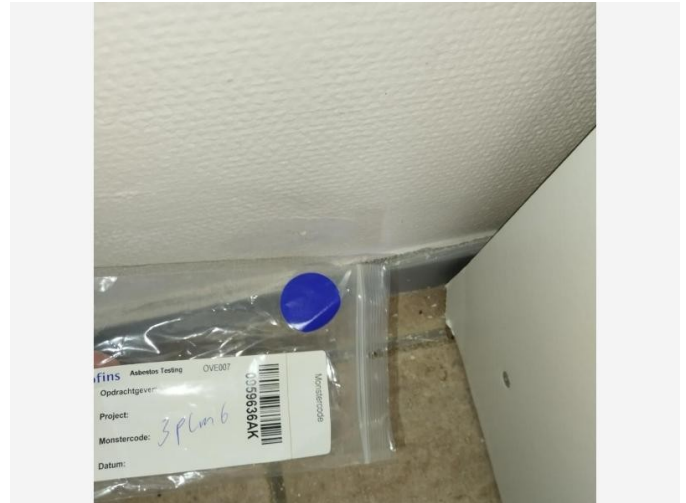
Fiche 2: Muurpleister

Overzichtsfoto

Detailfoto

Geen asbest

Beschrijving	Muurpleister
Omgeving	Binnen
Identificatiemethode	Vaststelling met bewijsdocument, zonder monstername
Destructieve handeling voor identificatie	Nee
Opmerking	<p>Het pleisterwerk werd bemonsterd op elke verdieping. (stalen genomen in app 6) Er werd minimaal 25% van de identieke wooneenheden bemonsterd (extrapolatie) . Het laboresultaat is toegevoegd .</p> <p>Elke identieke wooneenheid was toegankelijk en werd volledig gecontroleerd.</p> <p>De vermelde oppervlaktes en volumes betreffen een beredeneerde schatting. Er worden geen rechten verleend aan deze oppervlaktes/volumes. De dikte is een schatting die voorkomt uit de monsterplaatsen en is daarom niet altijd representatief.</p>
