Asbestinventarisatetest

Van Duyststraat 78/1, 2100 Antwerpen

Attestnummer : **20240627-000429.000**

Zone 1: Hoofdgebouw

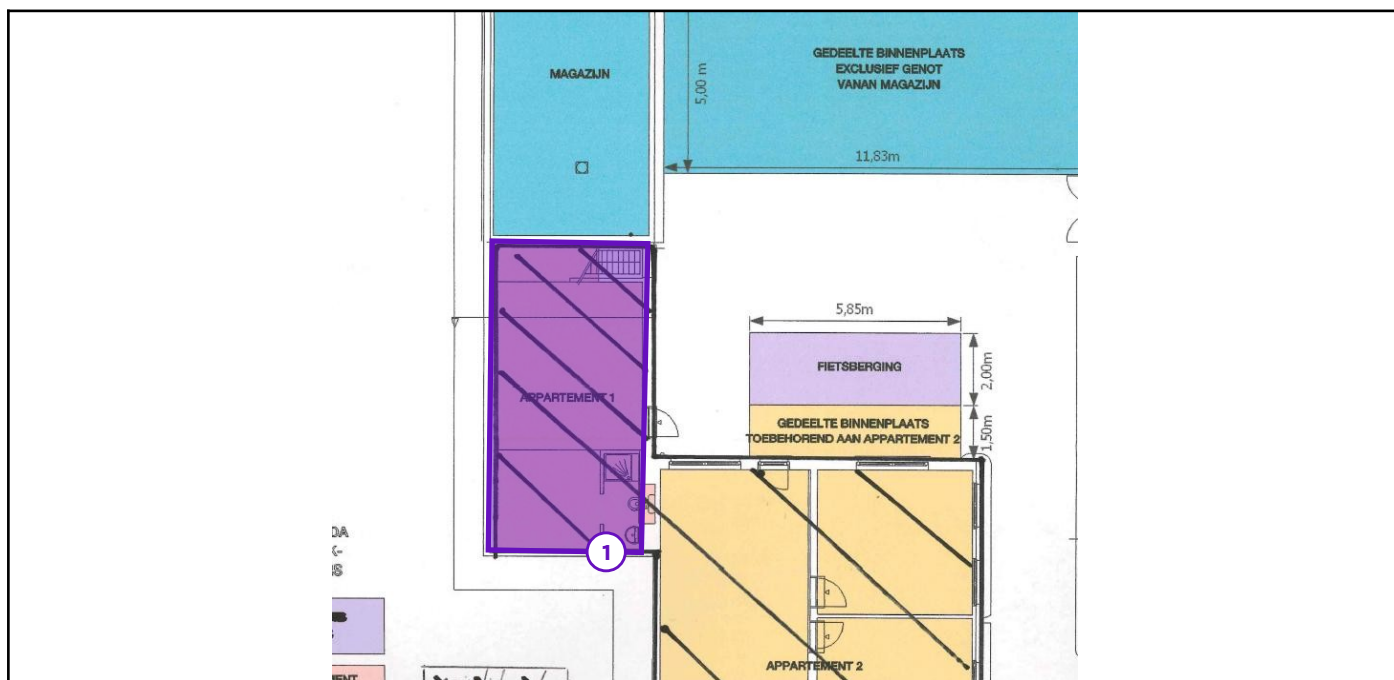
Plan 1.1: 1

Beschrijving	Type	Actie
1. Valse plafonds	Advies	-

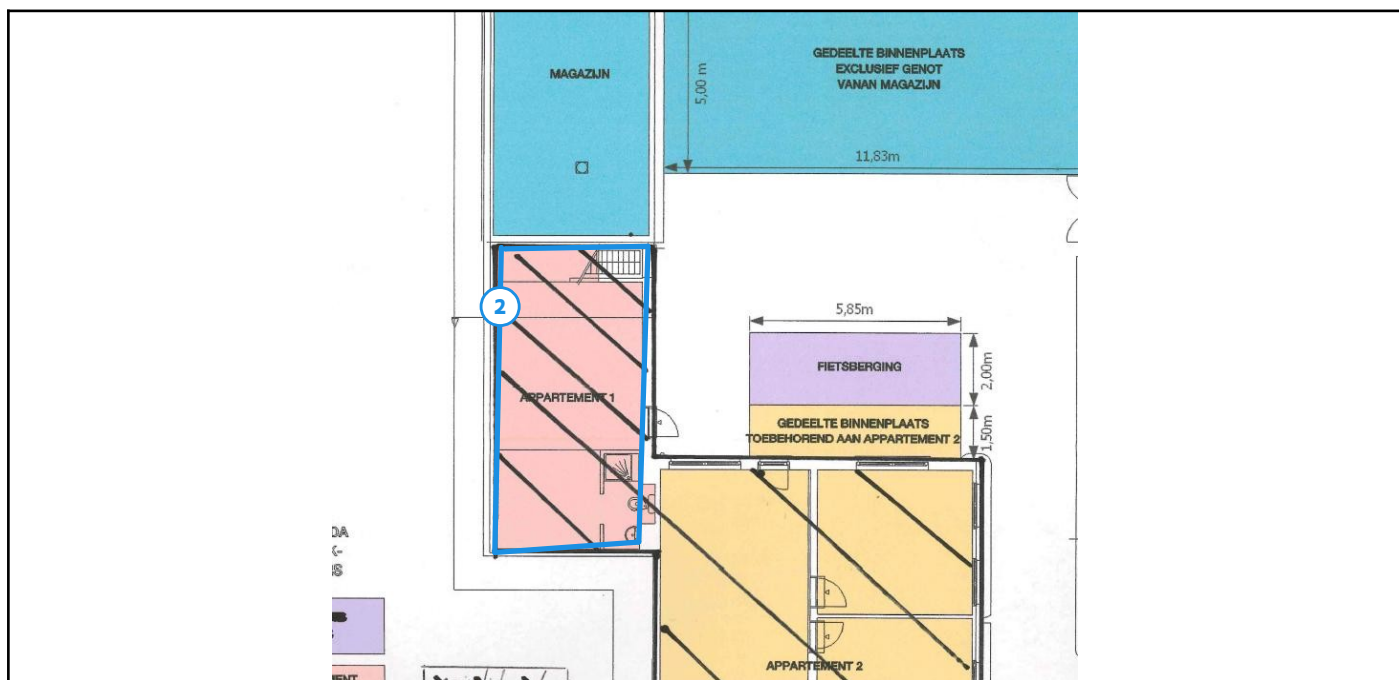
Plan 1.2: 1

Beschrijving	Type	Actie
2. Muurpleister	Geen asbest	-

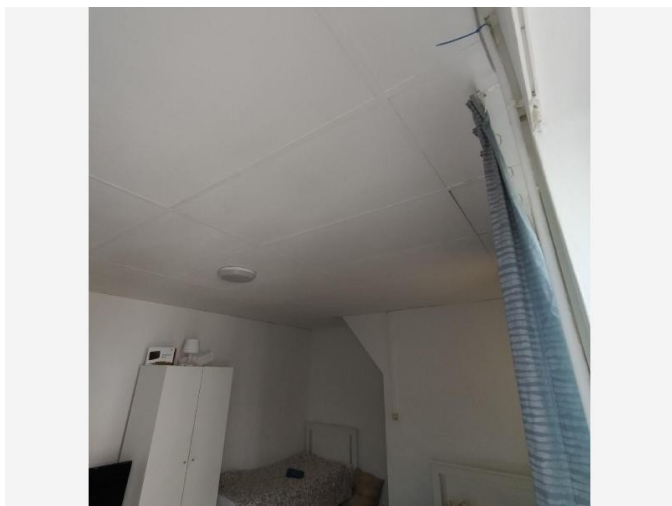
Vrije foto

Alle plafonds zijn afgewerkt met valse plafonds in plaatmateriaal. Het is niet duidelijk of er pleisterwerk aanwezig is achter deze valse plafonds, het is aangewezen om bijkomend onderzoek uit te voeren bij werken.

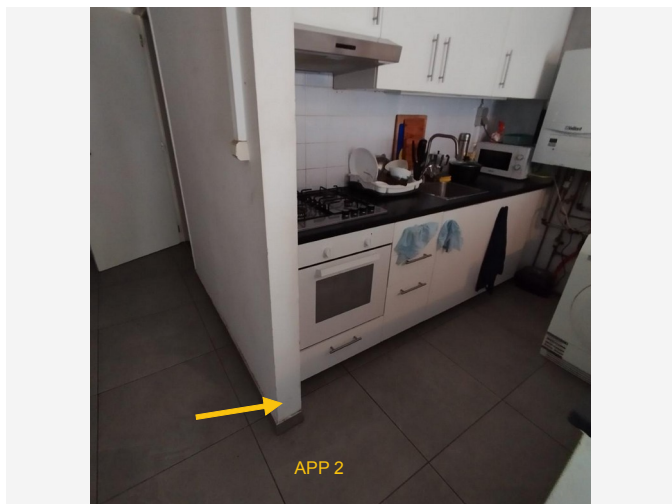
Fiche 2: Muurpleister

Geen asbest

Beschrijving	Muurpleister
Omgeving	Binnen
Primaire drager	Binnenwand
Bindmiddel van materiaal	Gips - kalk
Gebondenheid op basis van bindmiddel	Niet-hechtgebonden
Hoeveelheid (oppervlakte - dikte - aantal)	• 100,00 m ² - 1,00 cm - 1 stuk
Totaal volume	1,00 m ³
Identificatiemethode	Vaststelling met bewijsdocument, zonder monstername
Destructieve handeling voor identificatie	Nee
Opmerking	<p>Het pleisterwerk werd bemonsterd op elke verdieping. (stalen genomen in app 2) Er werd minimaal 25% van de identieke wooneenheden bemonsterd (extrapolatie) . Het laboresultaat is toegevoegd .</p> <p>Elke identieke wooneenheid was toegankelijk en werd volledig gecontroleerd.</p> <p>De vermelde oppervlaktes en volumes betreffen een beredeneerde schatting. Er worden geen rechten verleend aan deze oppervlaktes/volumes. De dikte is een schatting die voorkomt uit de monsterplaatsen en is daarom niet altijd representatief.</p>
