# Asbestinventarisatetest

Van Duyststraat 78/2, 2100 Antwerpen

Attestnummer : **20240627-000433.000**

Uitgegeven op : **27.06.2024**

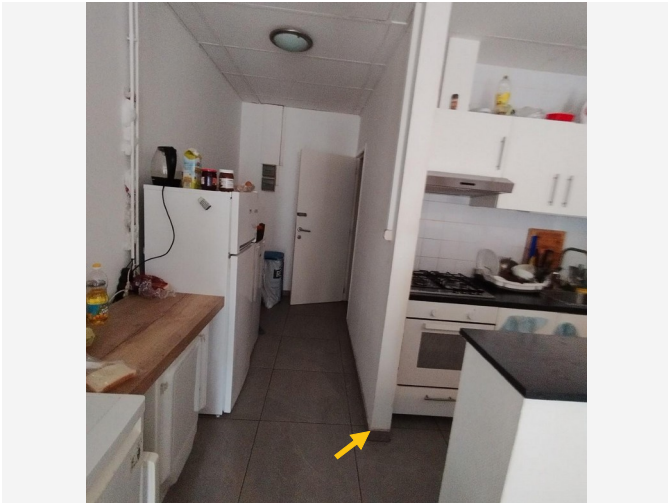
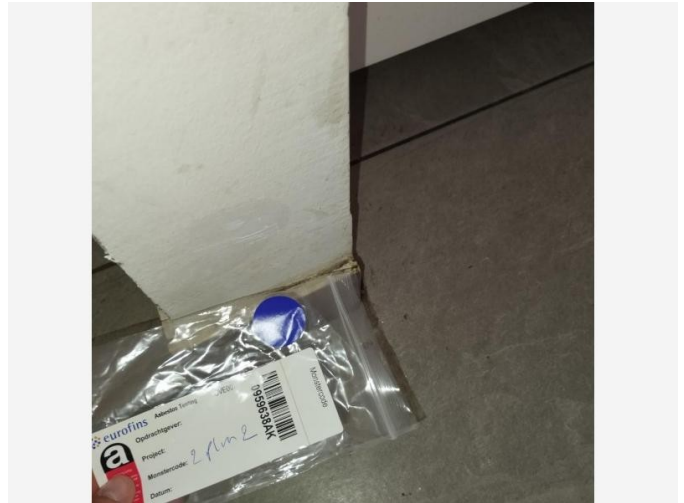
## Fiche 2: Muurpleister

Geen asbest

| # | Type | Referentie | Resultaat |
|---|---|---|---|
| 2.1 | Mengmonster | Plm 2 | Geen asbest |

| Opmerking | <p>Volgens het inspectieprotocol is een monstername van het pleisterwerk verplicht om dit te identificeren als niet-asbesthoudend.</p> <p>Locatie staalnames: individuele ruimte: slaapkamer,waskot/ natte ruimte: keuken / stookplaats: nvt / traphal: nvt</p> <p>De vermelde oppervlaktes en volumes betreffen een beredeneerde schatting. Er worden geen rechten verleend aan deze oppervlaktes/volumes. De dikte is een schatting die voorkomt uit de monsterplaatsen en is daarom niet altijd representatief.</p> |
