Asbestinventarisatetest

Van Duyststraat 82/4, 2100 Antwerpen

Attestnummer : **20240628-000284.000**

Uitgegeven op : **28.06.2024**

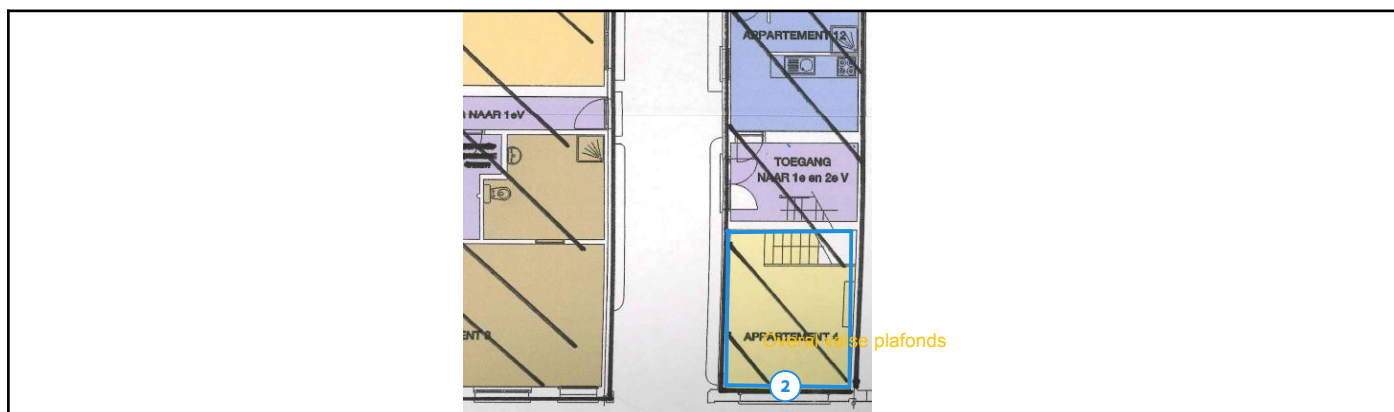
Plan 1.1: 4 glv

Beschrijving	Type	Actie
1. Valse plafonds	Advies	-
2. Muurpleister	Geen asbest	-

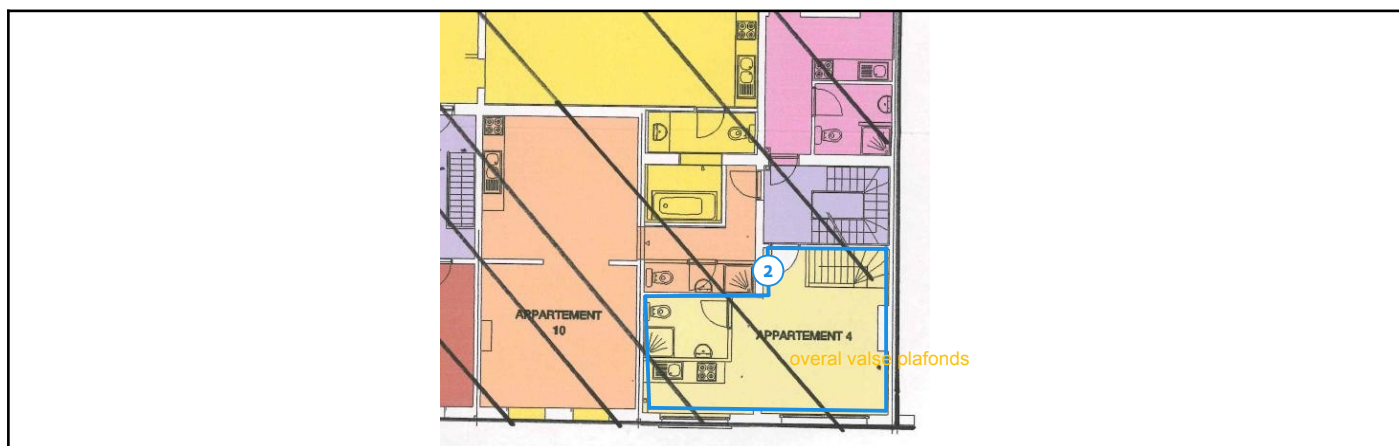
Plan 1.2: 4 v1

Beschrijving	Type	Actie
1. Valse plafonds	Advies	-
2. Muurpleister	Geen asbest	-

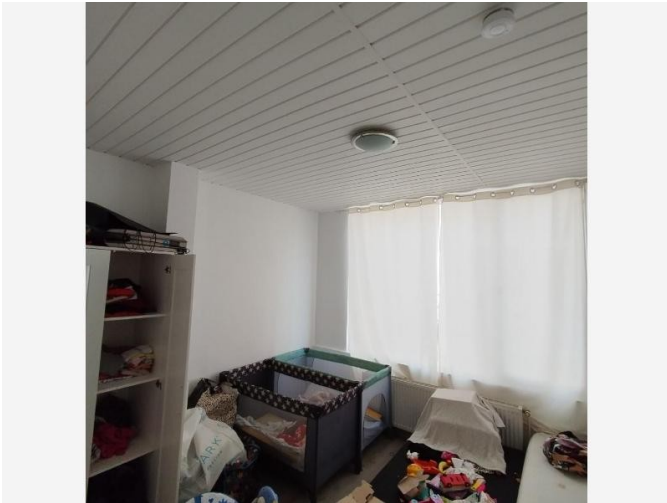
Vrije foto

Alle plafonds zijn afgewerkt met valse plafonds in plaatmateriaal. Het is niet duidelijk of er pleisterwerk aanwezig is achter deze valse plafonds, het is aangewezen om bijkomend onderzoek uit te voeren bij werken.
