Asbestinventarisatetest

Van Duyststraat 78/6, 2100 Antwerpen

Attestnummer : **20240627-000439.000**

Uitgegeven op : **27.06.2024**

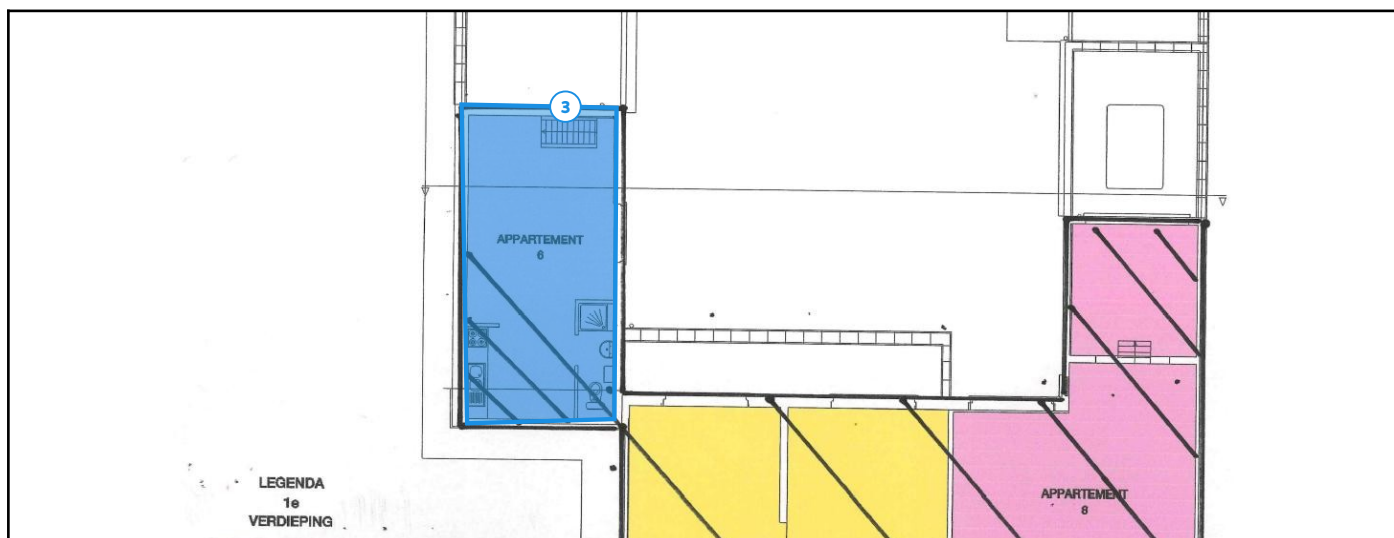
Plan 1.1: 6

Beschrijving	Type	Actie
3. Roofing	Geen asbest	-

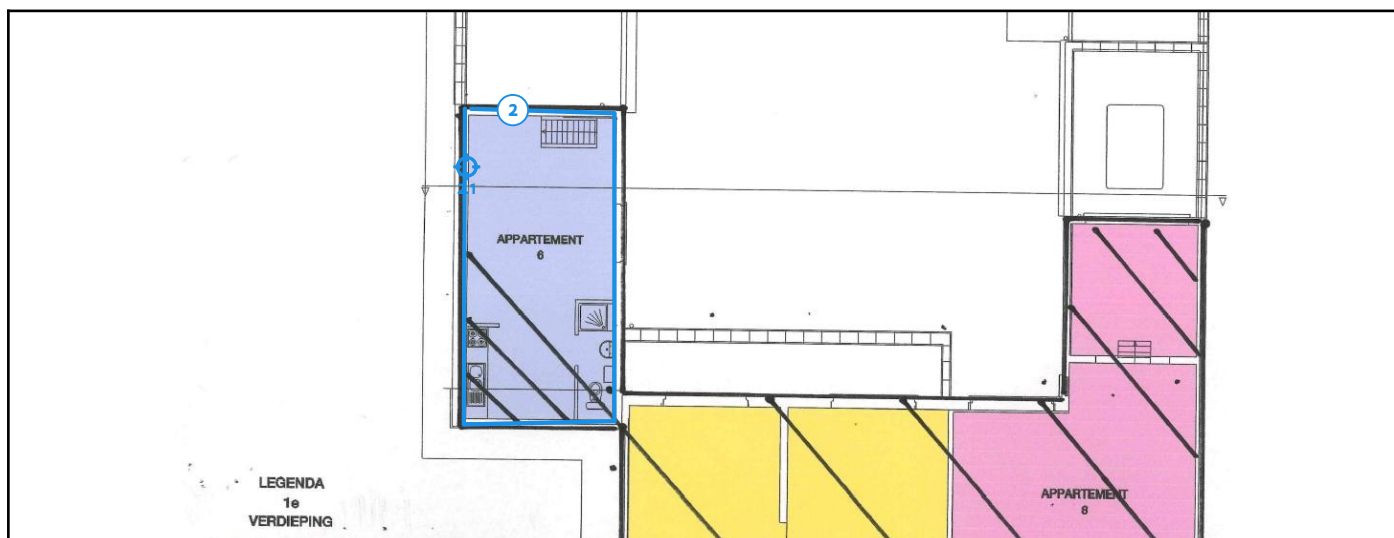
Plan 1.2: 6

Beschrijving	Type	Actie
2. Muurpleister	Geen asbest	-
2.1 Code: Muurpleister	Puntmonster	-

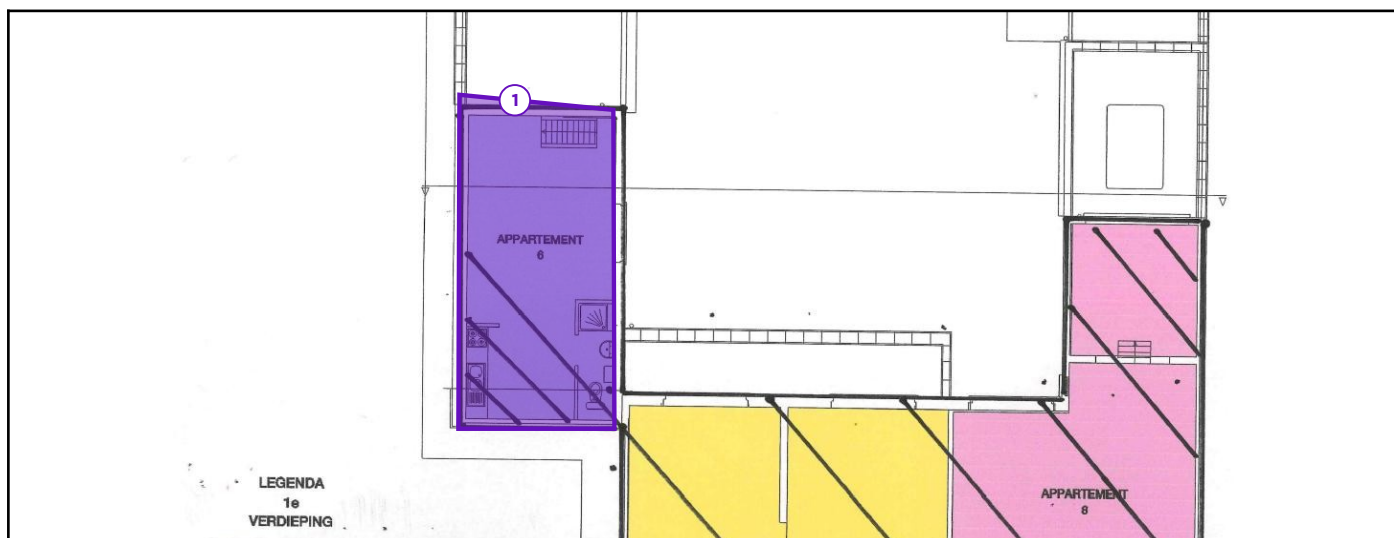
Plan 1.3: 6

Beschrijving	Type	Actie
1. Valse plafonds	Advies	-

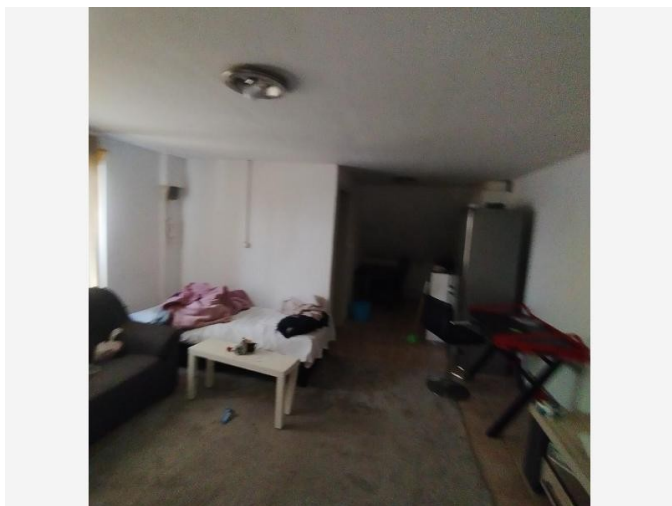
Vrije foto

Alle plafonds zijn afgewerkt met valse plafonds in plaatmateriaal. Het is niet duidelijk of er pleisterwerk aanwezig is achter deze valse plafonds, het is aangewezen om bijkomend onderzoek uit te voeren bij werken.

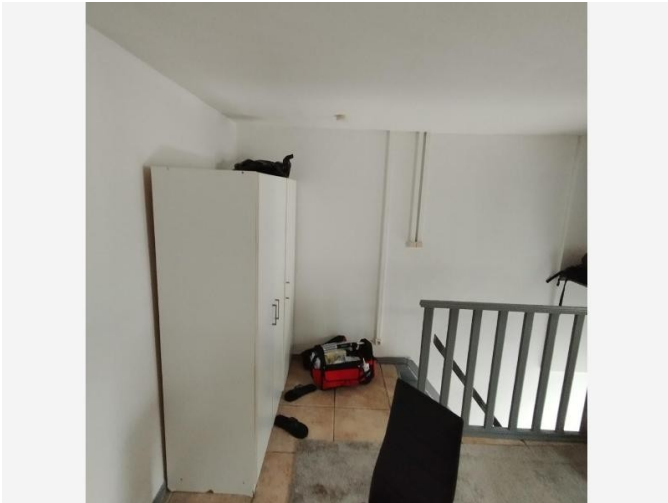
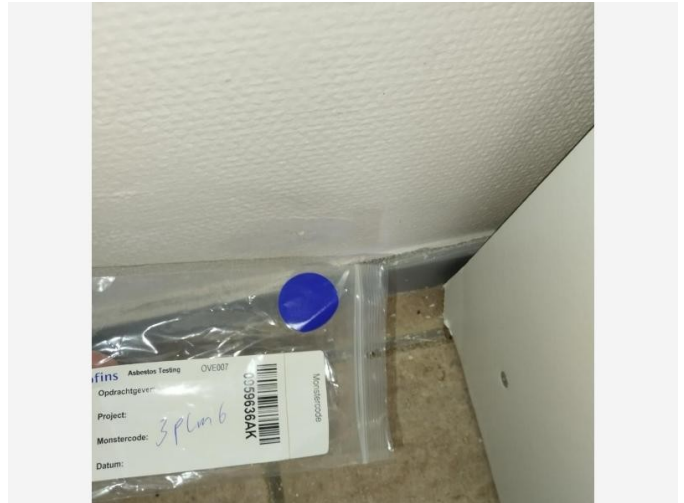
Fiche 2: Muurpleister

Geen asbest

#	Type	Referentie	Resultaat
2.1	Puntmonster	Muurpleister	Geen asbest

Beschrijving	Muurpleister
Omgeving	Binnen
Primaire drager	Binnenwand
Bindmiddel van materiaal	Gips - kalk
Gebondenheid op basis van bindmiddel	Niet-hechtgebonden
Hoeveelheid (oppervlakte - dikte - aantal)	• 50,00 m ² - 1,00 cm - 1 stuk
Totaal volume	0,50 m ³
Identificatiemethode	Vaststelling met monstername
Destructieve handeling voor identificatie	Nee
Opmerking	<p>Volgens het inspectieprotocol is een monstername van het pleisterwerk verplicht om dit te identificeren als niet-asbesthoudend.</p> <p>Locatie staalnames: individuele ruimte: living</p> <p>De vermelde oppervlaktes en volumes betreffen een beredeneerde schatting. Er worden geen rechten verleend aan deze oppervlaktes/volumes. De dikte is een schatting die voorkomt uit de monsterplaatsen en is daarom niet altijd representatief.</p>

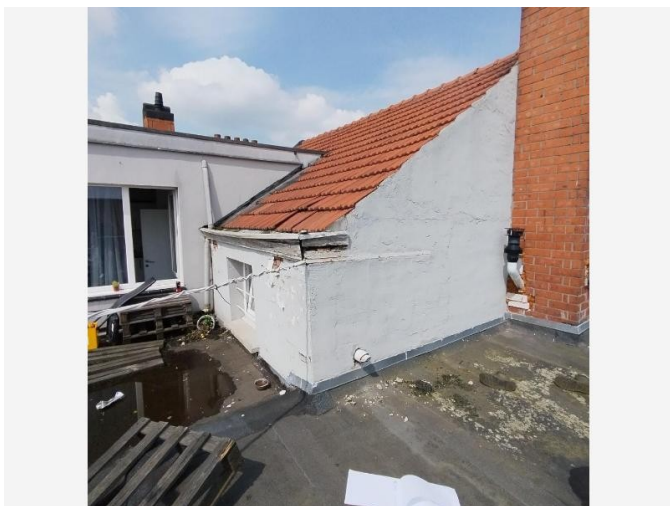
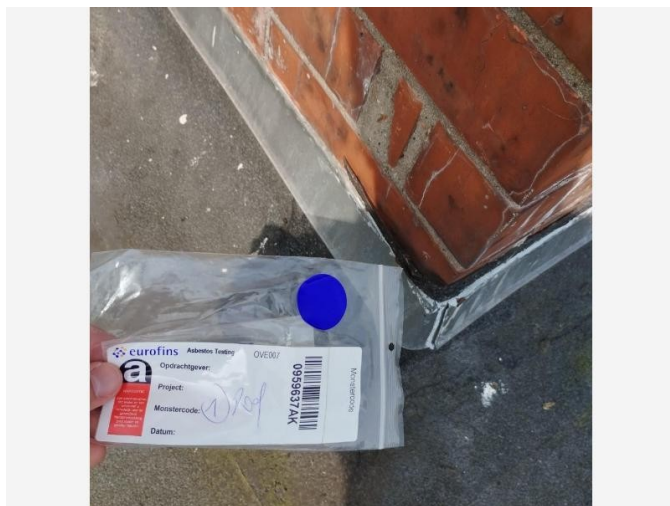
Fiche 3: Roofing

Geen asbest

Beschrijving	Roofing
Omgeving	Buiten
Primaire drager	Plat dak
Bindmiddel van materiaal	Bitumen (roofing, teer, asfalt)
Gebondenheid op basis van bindmiddel	Hecht
Hoeveelheid (oppervlakte - aantal)	• 20,00 m ² - 1 stuk
Totale oppervlakte	20,00 m ²
Identificatiemethode	Vaststelling met bewijsdocument, zonder monstername
Destructieve handeling voor identificatie	Nee
Opmerking	<p>De roofing werd bemonsterd (algemeen) De dakbedekking is homogeen. Het laboresultaat is toegevoegd .</p> <p>Er kan nog altijd een asbesthoudende (oude) onderlaag aanwezig zijn. Dit kan gecontroleerd worden bij werken.</p> <p>De vermelde oppervlaktes en volumes betreffen een beredeneerde schatting. Er worden geen rechten verleend aan deze oppervlaktes/volumes. De dikte is een schatting die voorkomt uit de monsterplaatsen en is daarom niet altijd representatief.</p>
