Asbestinventarisatetest

Van Duyststraat 78/7, 2100 Antwerpen

Attestnummer : **20240627-000453.000**

Uitgegeven op : **27.06.2024**

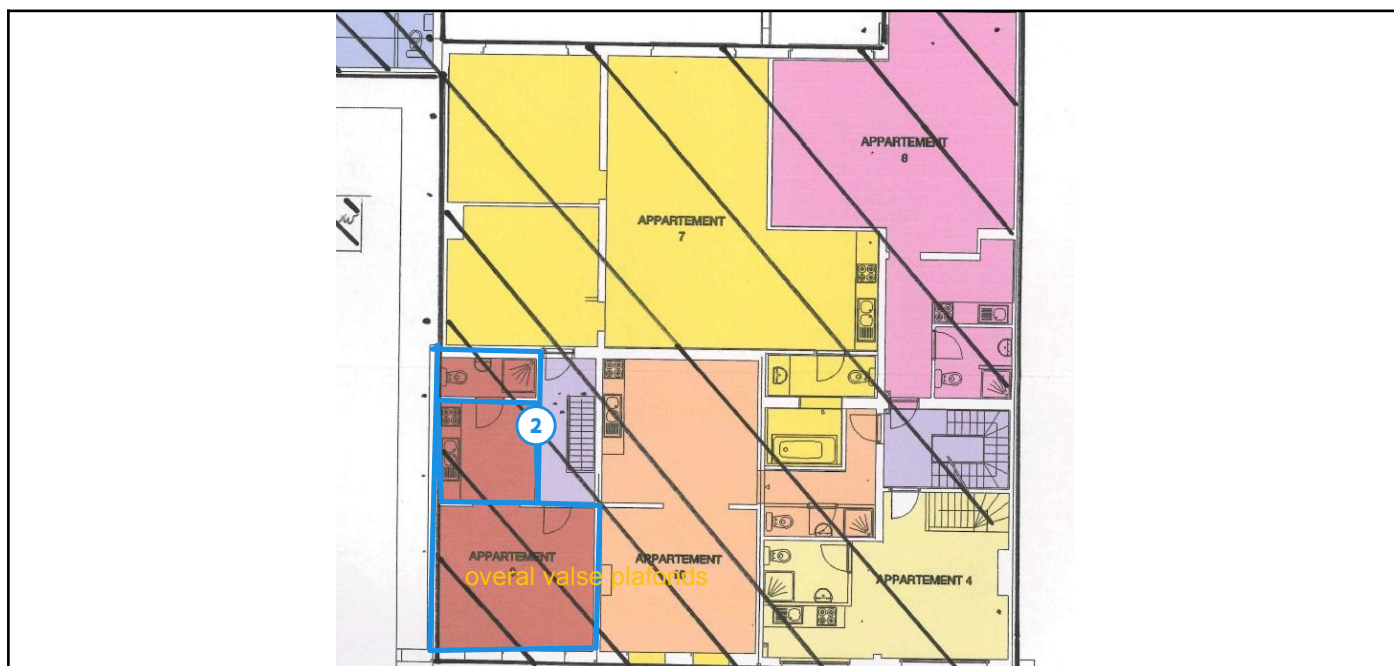
Plan 1.1: 7

Beschrijving	Type	Actie
1. Valse plafonds	Advies	-
2. Muurpleister	Geen asbest	-

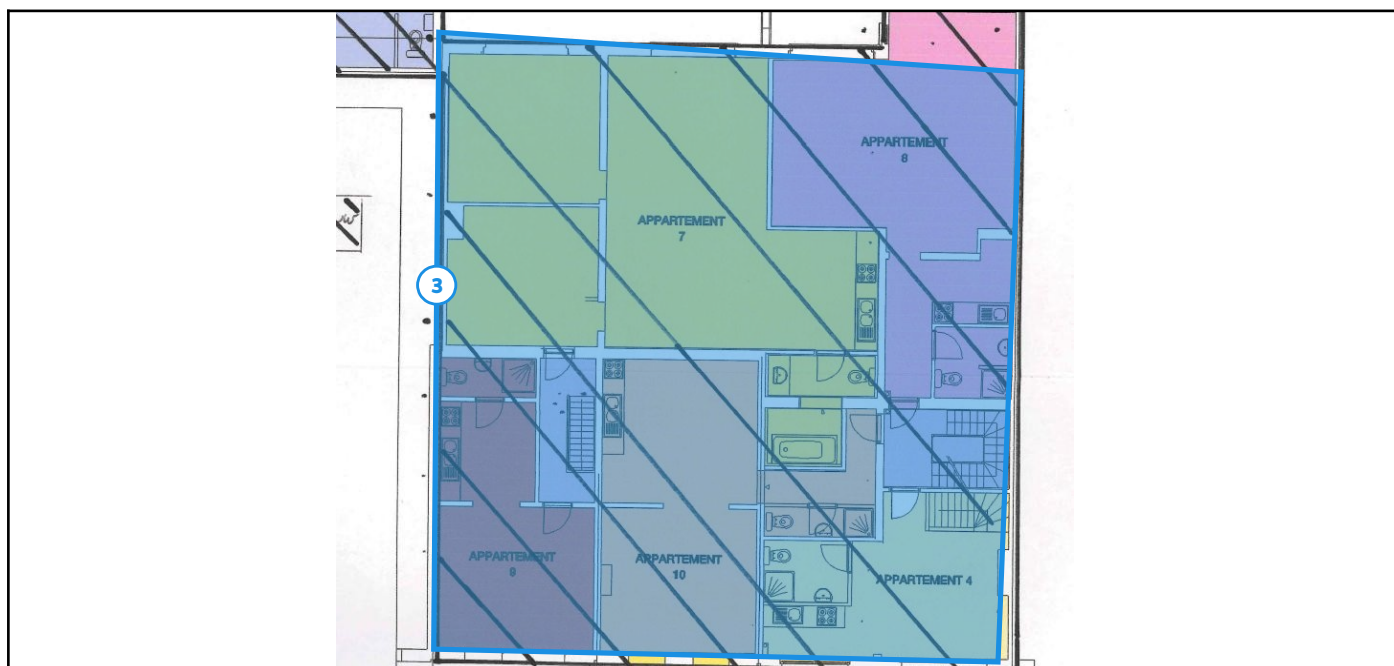
Plan 1.2: 7

Beschrijving	Type	Actie
3. Roofing	Geen asbest	-

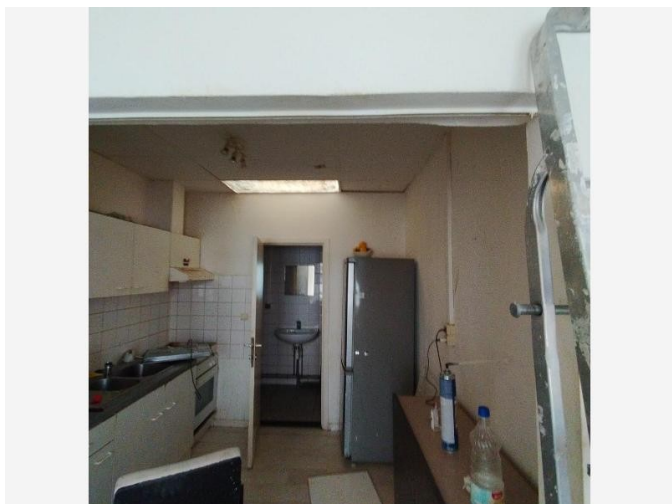
Vrije foto

Alle plafonds zijn afgewerkt met valse plafonds in plaatmateriaal. Het is niet duidelijk of er pleisterwerk aanwezig is achter deze valse plafonds, het is aangewezen om bijkomend onderzoek uit te voeren bij werken.

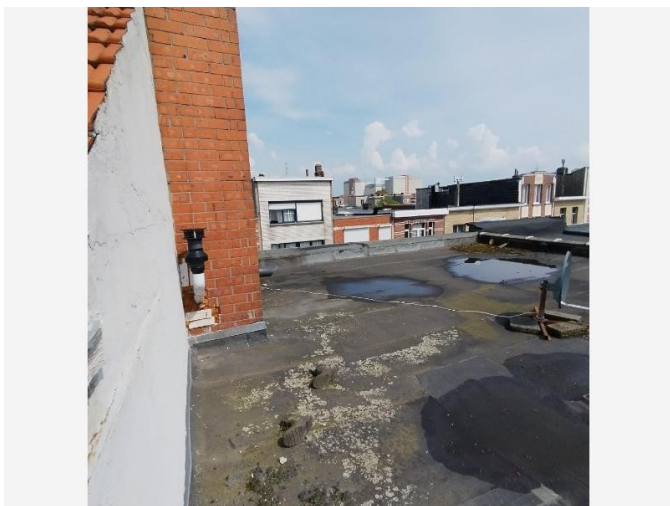
Fiche 3: Roofing

Geen asbest

Beschrijving	Roofing
Omgeving	Buiten
Identificatiemethode	Vaststelling met bewijsdocument, zonder monstername
Destructieve handeling voor identificatie	Nee
Opmerking	<p>De roofing werd bemonsterd (algemeen) De dakbedekking is homogeen. Het laboresultaat is toegevoegd .</p> <p>Er kan nog altijd een asbesthoudende (oude) onderlaag aanwezig zijn. Dit kan gecontroleerd worden bij werken.</p> <p>De vermelde oppervlaktes en volumes betreffen een beredeneerde schatting. Er worden geen rechten verleend aan deze oppervlaktes/volumes. De dikte is een schatting die voorkomt uit de monsterplaatsen en is daarom niet altijd representatief.</p>
