Asbestinventarisatetest

Van Duyststraat 82/8, 2100 Antwerpen

Attestnummer : **20240628-000312.000**

Uitgegeven op : **28.06.2024**

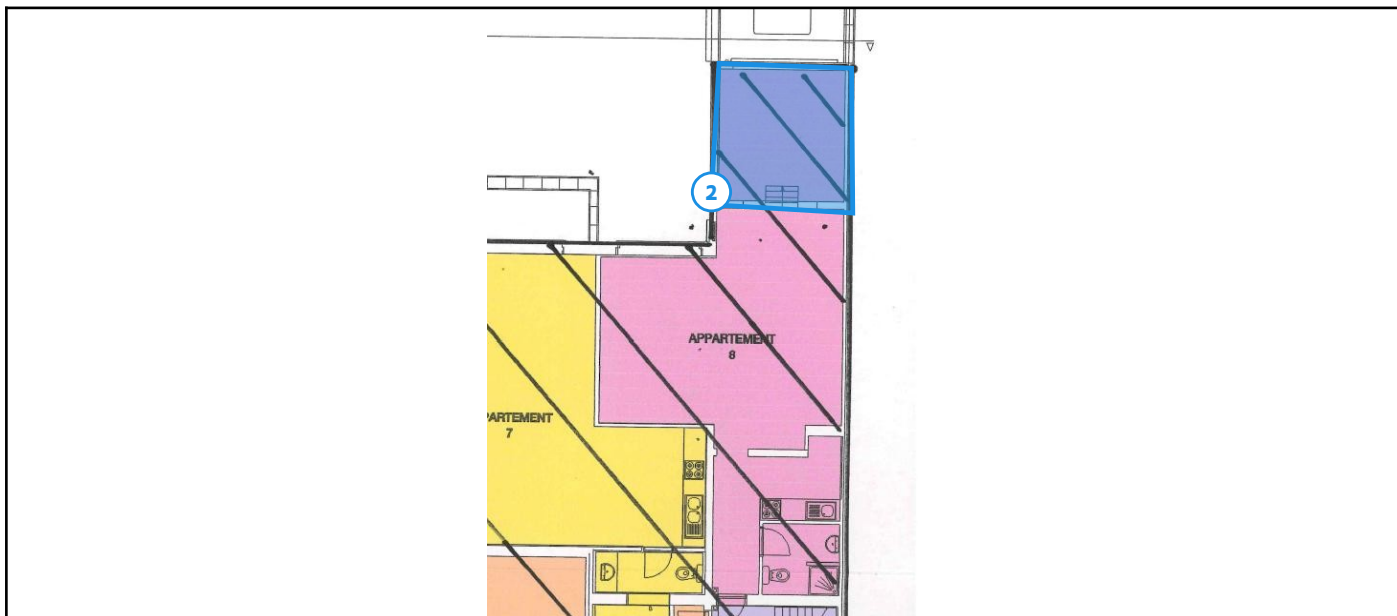
Plan 1.2: 8

Beschrijving	Type	Actie
2. Roofing	Geen asbest	-
